# Tilstandsrapport

📍 Furuliveien 4, 4878 GRIMSTAD

# gnr. 200, bnr. 528

Befaringsdato: 05.02.2025

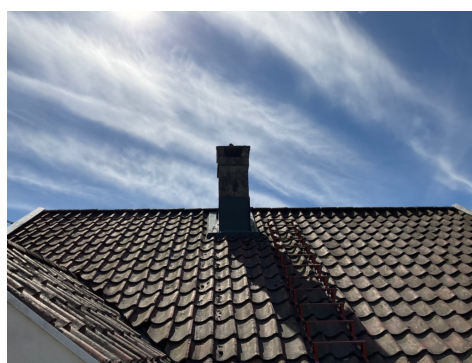
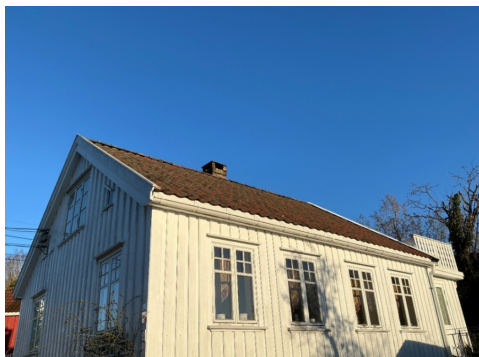
Pipe kun beslått i overgang tak, dette er dårlig løsning og anbefales helbeslått. Det er synlige fuktskjolder loft etter tidligere lekkasje, dette kan skje igjen.

Fuktmerker rundt pipe.

Pipe kun beslått overgang tak. Generelt anbefales det tilsyn av loft for kontroll av takgjennomføringer/beslagsløsninger mm, spesielt høst/vinter ved kraftig nedbør/snø. Med dagens ekstremvær som tidvis oppstår så er disse punktene spesielt utsatt for mindre lekkasjer/fukt.

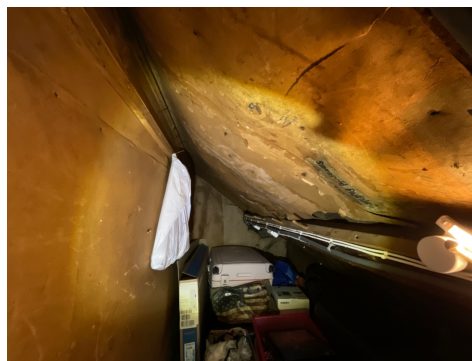
## ! TG 2 Veggkonstruksjon

Trekonstruksjon med trekledning.

Generelt godt oppsyn. Vedlikehold kan ikke utelukkes.

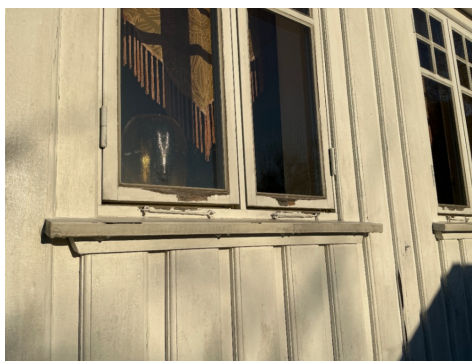
## ! TG 2 Vinduer

Trevinduer med enkelt glass, koblet glass og isolerglass.

Generelt oppsyn og vedlikehold må utføres, ytterligere kontroll.

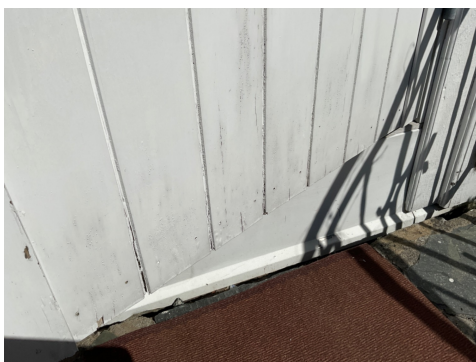
Inngangsdør. Værslitasje og utett mellom karm og dørblad.

Kjøkkendør må følges godt med på, utskiftning påregnes med tiden. Vedlikehold/utskiftning inngangsdør.

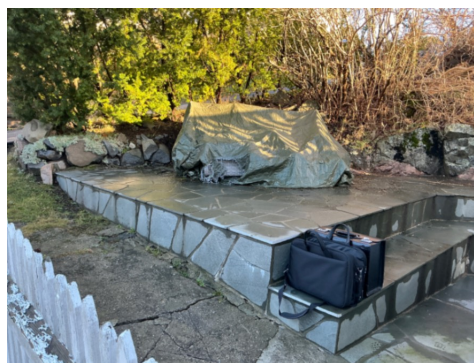
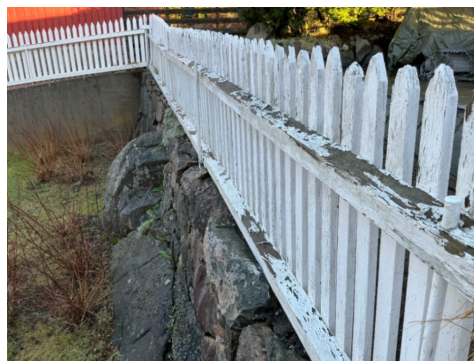
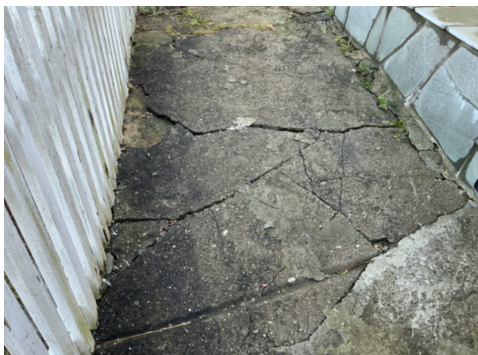
## ! TG 3 Balkonger, terrasser og rom under balkonger

Overnevnte gjelder terrasse oppe. Dog er det krav om rekkverk på skifersteinsdekke om fallhøyde er over 60 cm. Vedlikehold/maling mm.

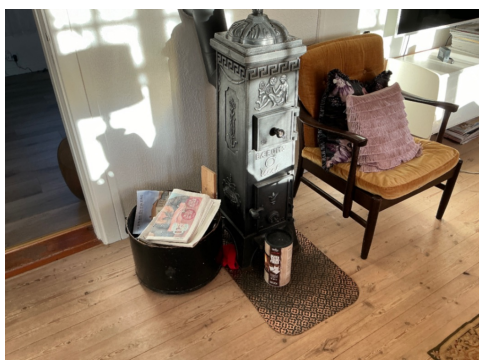
Teglsteinspipe. Ingen vesentlige sprekker observert som tilsier svikt. Ifølge tidligere tilstandsrapport er det nytt innvendig piperør fra 2017, ref takstmann Erik Sørensen.

Vedovn i stue, ubrennbar flate foran ildåpning ansees tilfredsstillende. Pipe og ildsted er ikke funksjonstestet. På generelt grunnlag anbefales jevnlig kontroll av pipe og ildsteder av lokale feie/branntilsyn.

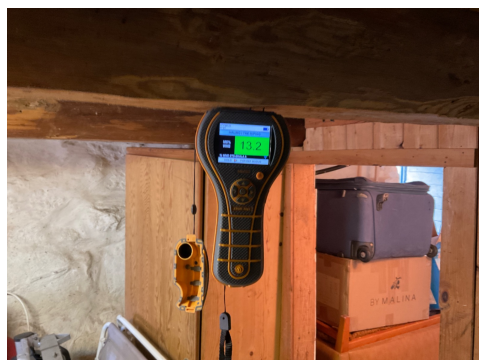
## ! TG 2 Kryp kjeller

Kryp/grovkjeller under deler av boligen. Det ble utført observasjon og ikke avdekket avvik som ansees unormalt utfra alder.

Oppsyn.

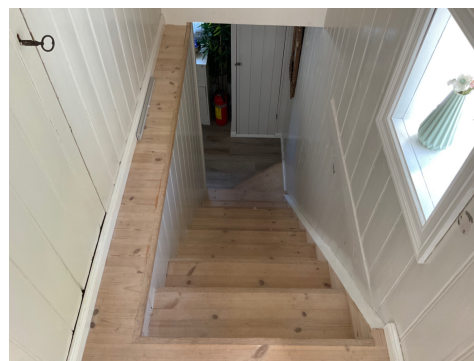
## ! TG 3 Innvendige trapper

Tretrapp.

- Rekkverk må monteres for å lukke avviket.
