# Furuliveien 4

**Furuliveien 4, 4878 GRIMSTAD**

# Tilstandsrapport

# gnr. 200, bnr. 528

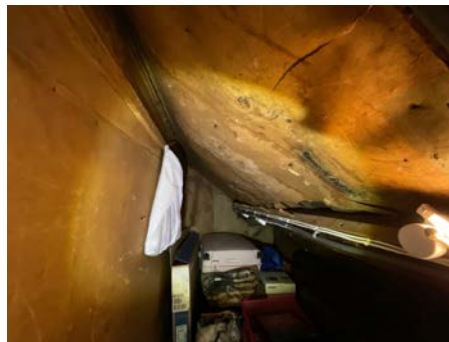
## TO 2 Takkonstruksjon/Loft

*Punktet må sees i sammenheng med Taktekking*

- Det er avvik:

Generelt godt oppsyn. Vedlikehold kan ikke utelukkes.

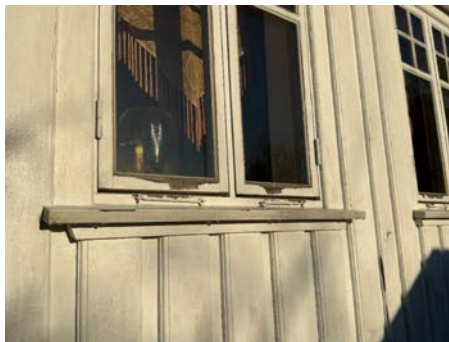
## TO 2 Vinduer

Trevinduer med enkelt glass, koblet glass og isolerglass.

- Det er avvik:

Generelt oppsyn og vedlikehold må utføres, ytterligere kontroll.

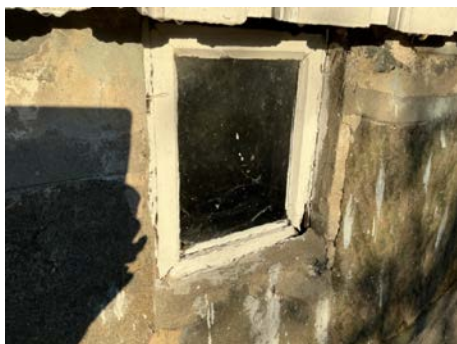
Eldre vindu kjeller, råte i karm etc.

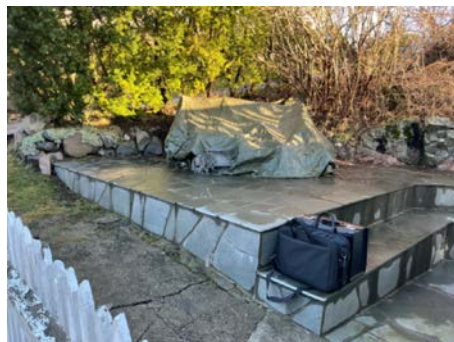
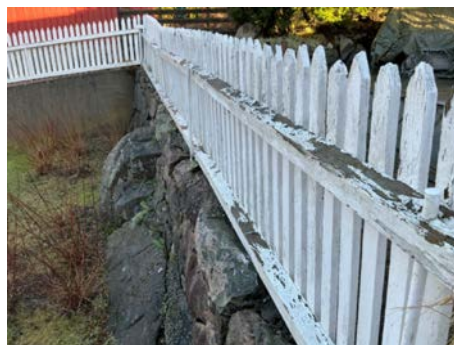
## TG 3 Balkonger, terrasser og rom under balkonger

Sprekke ri betongdekke på gangvei bla.

Overnevnte gjelder terrasse oppe. Dog er det krav om rekkverk på skifersteinsdekke om fallhøyde er over 60 cm. Vedlikehold/maling mm.

**Kostnadsestimat: Under 10 000**

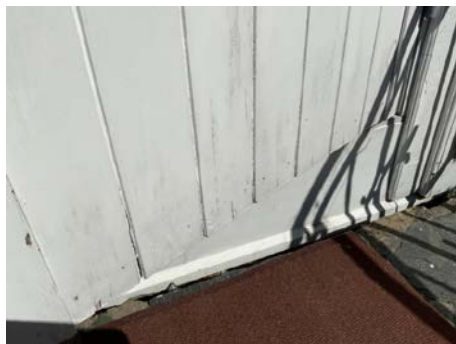
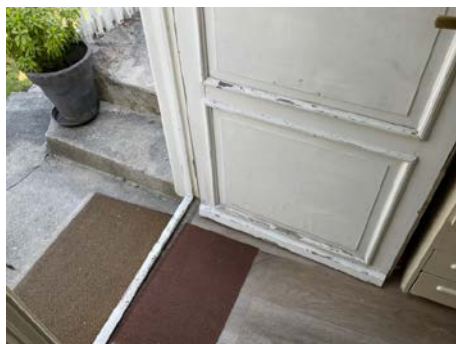
## TG 3 Dører

Kjøkkendør må følges godt med på, utskiftning påregnes med tiden. Vedlikehold/utskiftning inngangsdør.

Inngangsdør. Værslitasje og utett mellom karm og dørblad.

**Kostnadsestimat: Under 10 000**

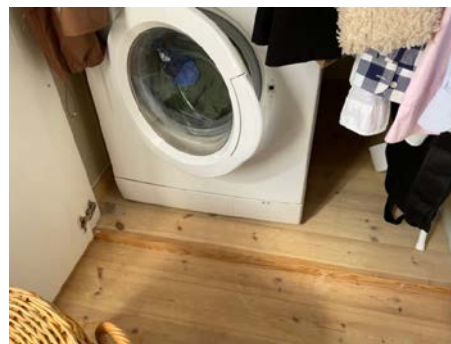
Vaskemaskin med vann tilkobling ønskes plassert i et våtrom med sluk og fuktsikre løsninger slik at evt lekkasjevann vil ledes til sluk. Det er tregulv i rommet og ingen fuktsikre løsninger. Ved evt lekkasje så vill vann renne til etasjer under.

Det å få løsningen opp til dagens standard ansees som ikke økonomisk rasjonelt verken utfra størrelse eller kostnad, men som et kompenserende tiltak er det montert lekkasjesensor som stenger vann ved evt lekkasje. Dette er ikke en fullgod løsning men vil ha en reduserende effekt ved skade. Lekkasjesensor og funksjon må testes jevnlig.

Oppsyn lekk sensor. Lufteventil må vurderes.

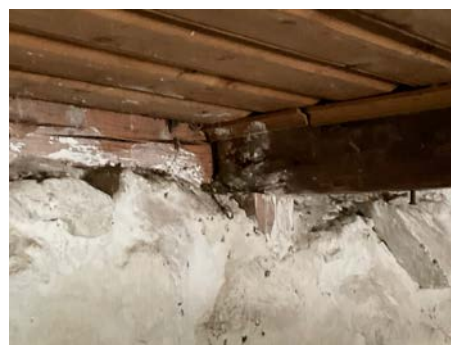
### TG 3 Etasjeskille/gulv mot grunn

- Målt høydeforskjell på over 20 mm innenfor en lengde på 2 meter. Tilstandsgrad 3 gis med bakgrunn i standardens krav til godkjente måleavvik.

Tørr råtne kjeller.

Oppsyn bjelkelag krypkjeller mm.

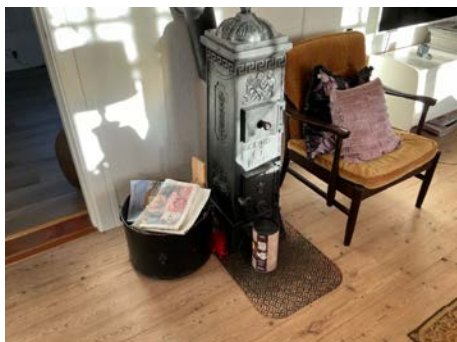
### TG 1 Pipe og ildsted

Teglsteinspipe. Ingen vesentlige sprekker observert som tilsier svikt. Ifølge tidligere tilstandsrapport er det nytt innvendig piperør fra 2017, ref takstmann Erik Sørensen.

Vedovn i stue, ubrennbar flate foran ildåpning ansees tilfredsstillende. Pipe og ildsted er ikke funksjonstestet. På generelt grunnlag anbefales jevnlig kontroll av pipe og ildsteder av lokale feie/branntilsyn.

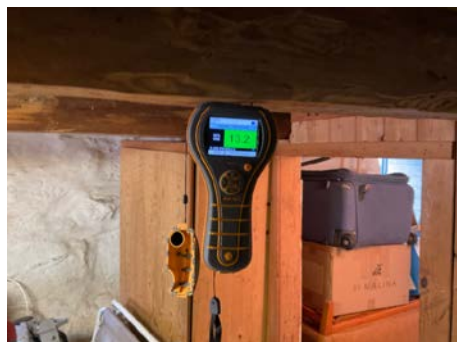
## 🕒 TG 2 Kryp Kjeller

Kryp/grovkjeller under deler av boligen. Det ble utført observasjon og ikke avdekket avvik som ansees unormalt utfra alder.

Ikke kontrollert krypkjeller på siste befaring da avlåst. Det gis en tg2 utfra en risiko som finnes ved å ha krypkjellere. Det er ikke avdekket åpenbare avvik fra luke, men det er liten tilgang så kun utført en enkel observasjon. Videre ble det foretatt fuktmåling i treverk like ved luke, normalt.

Det må generelt gjøres oppmerksom på at krypkjellere regnes som risikokonstruksjon med tanke på fukt, råte og soppevekster. Jevnlig god observasjon og kontroll anbefales generelt.

Oppsyn.

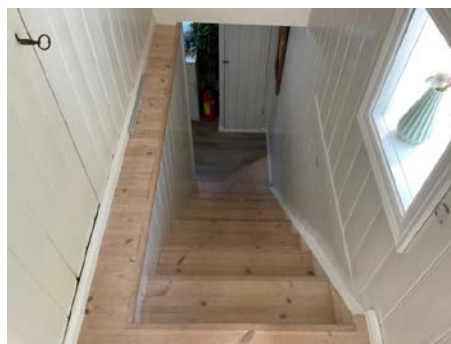
## 🕒 TG 3 Innvendige trapper

Tretrapp.

- Rekkverk må monteres for å lukke avviket.

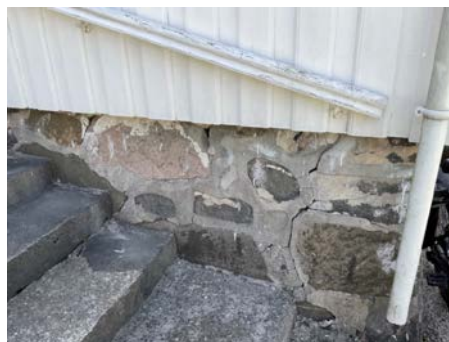
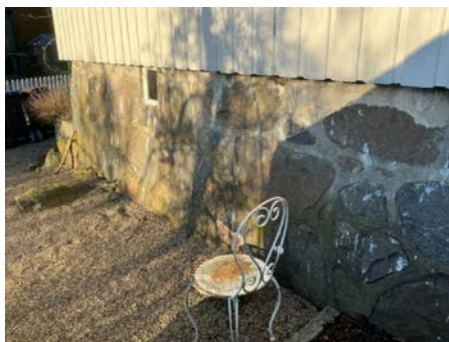
- Grunnmuren har sprekke-dannelser.

Det er registrert sprekker i grunnmur, mest mot inngangsside. Sprekker og riss i grunnmur/fug ansees normalt utfra tidligere byggeskikk og alder.

Noe lokale utbedringer bør vurderes, ellers oppsyn.
