Sundstøyl 214

Tilstandsrapport

# gnr. 15, bnr. 81

Befaringsdato: 11.04.2024

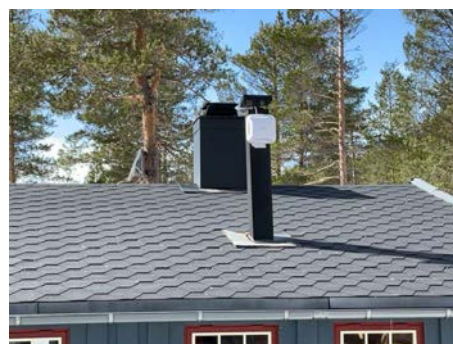
Hele takkonstruksjonen er gjenbygget. Det er ingen mulighet til vurdering utover alder og observasjoner fra underliggende etasje. Det er påvist fuktskjolder/skader i takkonstruksjonen. Det ble registrert skjevheter i deler av konstruksjonen. Det mangler inspeksjonsluke til øverloftet (forskriftsmessig påkrevet). Isolerte og/eller tildekkede skråtak kan være tidvis utsatt for dampgjennomgang fra tilstøtende rom, med påfølgende kondensfukt og betegnes derfor som risikokonstruksjon.

Anbefaler utbedring av luftelyre over tak for å unngå fuktinnsig. Utbedringer av limfester når vær og temperaturforhold tillater det. Anbefaler jevnlig / hyppige tilsyn med ett-trinns taktekkinger.

Ved en senere takomlegging må det påregnes fjerning av shingellagene.

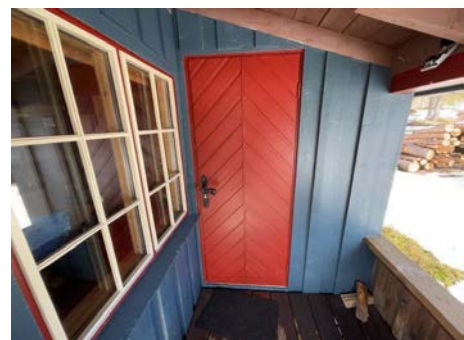
Det er påvist avvik rundt innsettsdetaljer. Det er påvist utetthet/åpning mellom dørbblad og dørkarm. Dvs. at kald trekk kan oppstå. Det mangler utvendig terskelbeslag. Det ble registrert noe vridninger i utvendig trepanel. Boddøren har friksjon mellom terskel og dørbildet.

- Andre tiltak:

Normalt løpende overflatevedlikehold og utbedring av tettepakninger. Ettermontering av utvendige terskelbeslag og justering av boddøren.

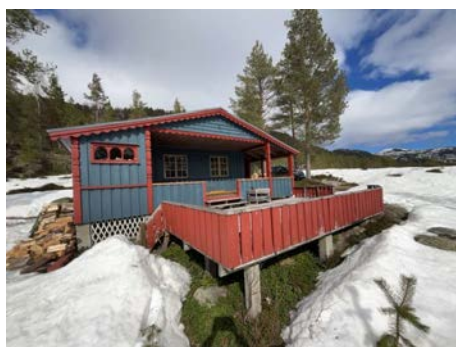
overflateslitasje. Deler av konstruksjonen ligger i nær umiddelbar kontakt med terrengflater og er særlig utsatt for fuktbelastning fra terreng.

- Rekkverkshøyde må endres for å tilfredsstille krav på byggemeldingstidspunktet.

Overflatevedlikehold / rehabilitering og oppretting av skjevheter. Enkel plattning mot terreng i tilknytning til trappeadkomst er moden for utskiftning.

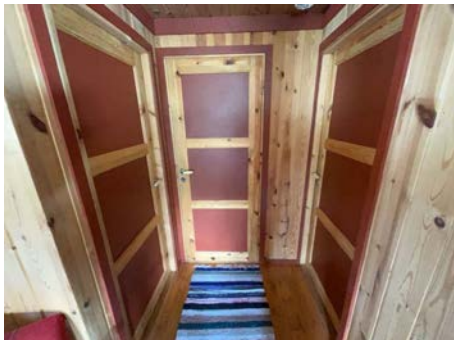
Variierende grad av gulvslitasje og langsgående tørkespalter. Det ble registrert uttørkede fuktmerker etter tidligere lekkasje i tilknytning overgang mellom tak og delevegg i vindfang.

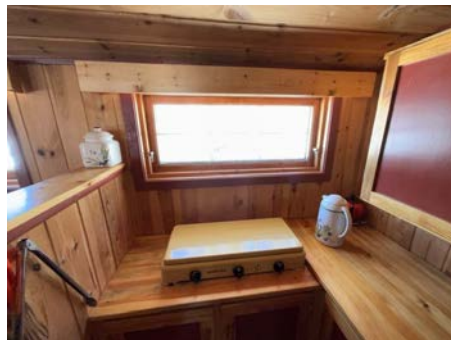
Det er påvist mangelfull ventilasjon på ett eller flere rom i boligen. Det er påvist begrenset ventilerings/luftgjennomstrømning. Oppholdsrommene mangler tilluft og dørene mellom rommene er utført med trappeterskler som hindrer luftgjennomstrømning.

Konsekvens/tiltak

- Mekanisk avtrekk bør etableres.

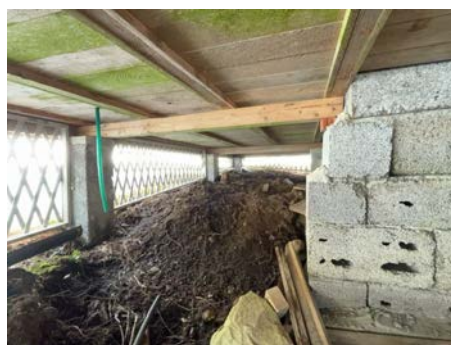
Grunnmuren har sprekkdannelser. Lettklinkersøylene mangler puss/slemming på fukt og slagregnsutsatte overflater. Søylene er utsatt for terrengfukt med påfølgende frostsprengning. Synlige skjevheter i fundamentene.

- Andre tiltak:

Det må påregnes utbedringer og utskiftning av enkelte søyler. Videre anbefales påføring av puss eller slemming mot fukt og slagregnsutsatte overflater. Terrengflater som medfører fuktbelastning mot fundamentene må endres.

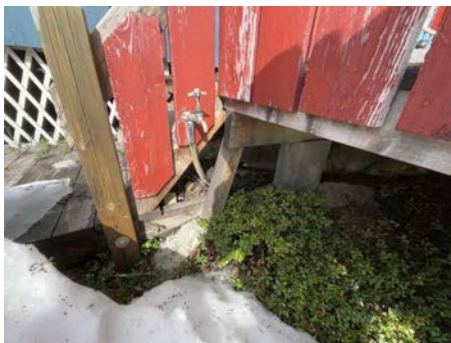
Mer enn halvparten av forventet brukstid er passert på utvendige vannledninger. Sommervannsledningen er frostutsatt i den kalde årstiden.

- Andre tiltak:

Det må etableres rutiner for avtapping og konservering av ledningen før den kalde årstiden.
