Gransangerveien 18

Innholdsrik enebolig m/hybel på solrik utsiktstomt | Stor garasje | Barnevennlig område | Oppussing

Tilstandsrapport

Befaringsdato: 24.09.2024

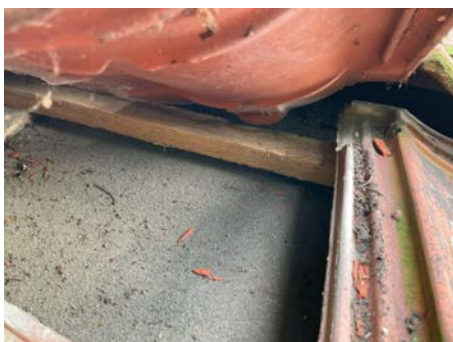
Stikk kontroll undertak. Normal slitasje registrert.

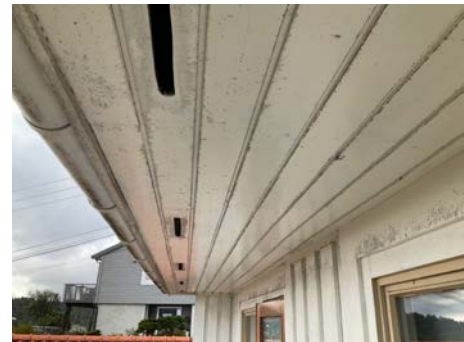
Luftespalter i gesimser

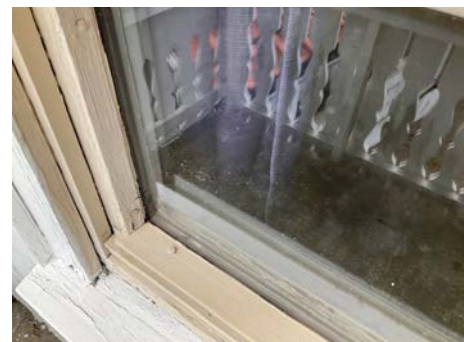
Eksempel på punktert isolerglass

Det vil være naturlig å påregne utskiftinger av vinduer. Noe varierende slitasje og behov på vinduer ut fra slitasje og hvor utsatt de er for ytre påkjenninger

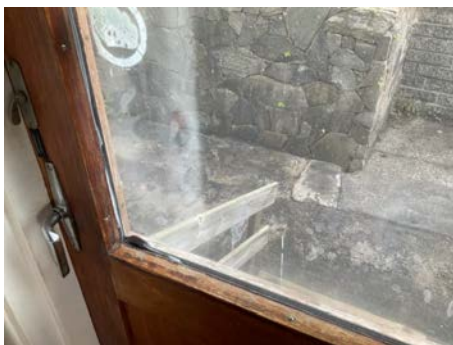
Stuedør med punktert isolerglass

Utskiftinger vil være naturlig å påregne

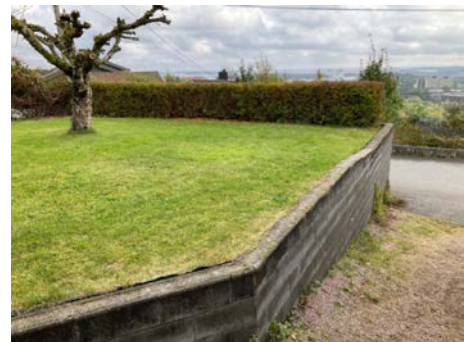
Det mangler rekkverk/sikring flere steder på hagemurer og forstøtningsmur Hagemurer av leca har flere steder sprekker og utsig/helning

Forstøtningsmur langs gårdsplass fra ca 2010

Rekkverk/sikring må etableres på murer som har mer enn 0,5 m høydeforskjell for å lukke avviket. Utbedring på enkelte hagemurer kan påregnes

Utbedring på enkelte hagemurer kan påregnes

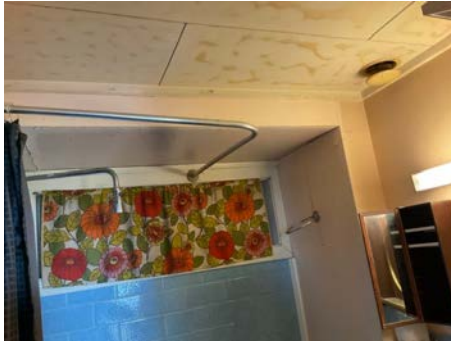
Høy alder og slitasje

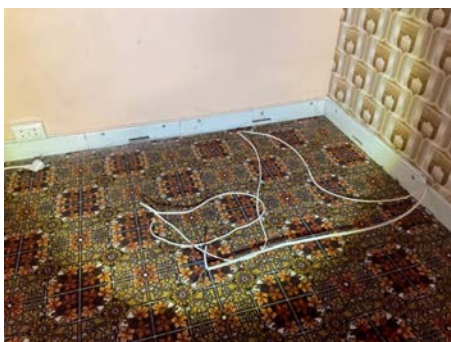
Løs ledning uten endestykke

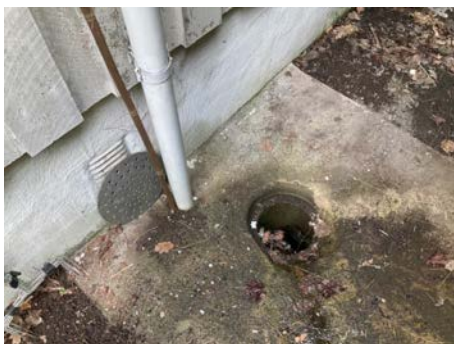
Taknedløp på bakside som ledes til kum/avløp

Generelt anbefales det fall bort fra yttervegg og taknedløp for overvann anbefales ledet bort fra vegger slik at man reduserer fuktpåkjenningen mest mulig. Forhold må sees i sammenheng med eventuell utbedring av drenering.

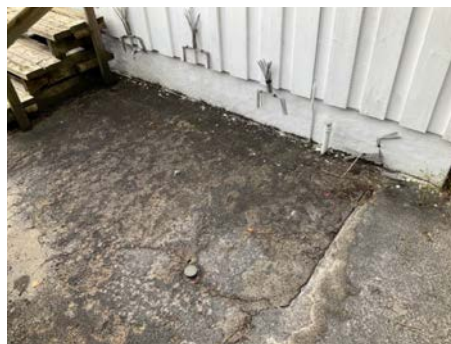
Nedgravd tank under støpt terrasse

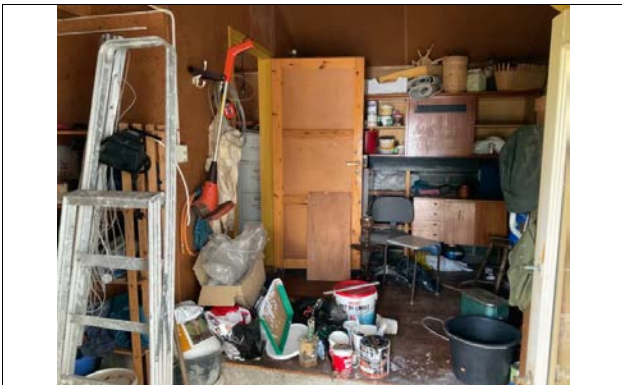
Mye lagrede ting i bod. Overflater og lignende er ikke videre kontrollert
