Haugomveien 2

Iveland / Birketveit

Iveland / Birketveit - innholdsrik enebolig med solrik og flott opparbeidet tomt - 2 bad og 5 soverom - dobbel garasje

Befaringsdato: 11.07.2024

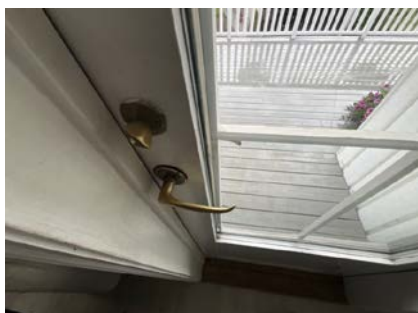
Noe løs vrider på balkongdør

- Dører må justeres.

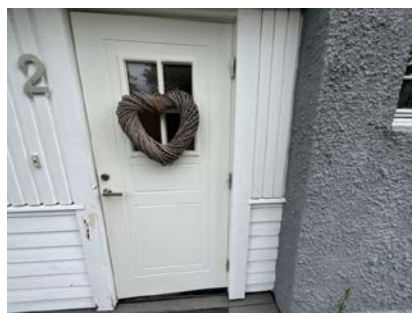
Ytterdør tar noe i bunn.

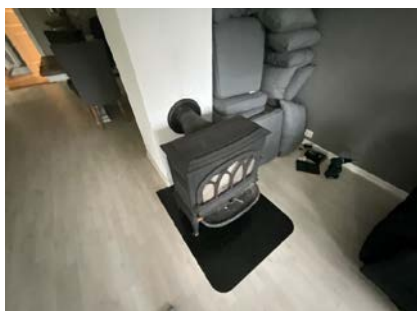
Vedovn i stue.

- Det bør foretas nærmere undersøkelser av pipeløp.

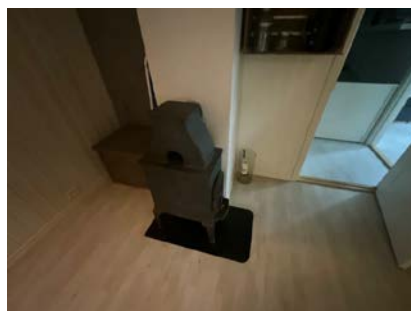
Vedovn i kjeller.

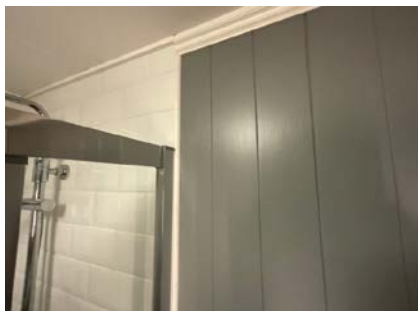
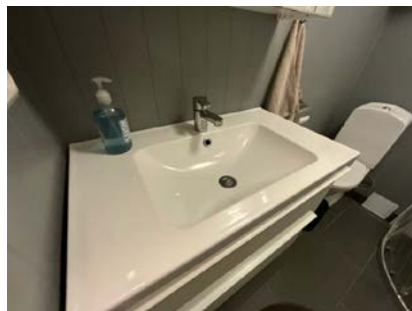
KJELLER > BAD

- Det er påvist at flisfuger har riss/sprekker.
- Det er påvist avvik i krav til høydeforskjell/fall-løsning på våtrommet.

- Det må foretas utbedring av avviket.

Krav til utførelse av gulv i byggt teknisk forskrift (TEK 17) skal gulvet avgrensnes av en oppkant med vanntett sjikt på minst 25 mm over det ferdige gulvet på alle ytterkanter, unntatt mot døråpning der oppkanten må være minst 15 mm over det ferdige gulvet. På grunn av gulvets utførelse må det etableres oppkant av membran på 15mm ved dør. Dette har ingen betydning/risiko ved normalt daglig bruk men er for å forhindre eventuelt lekkasjevann i å spre seg til omkringliggende rom. Anbefaler å etablere dette.

Fuger på etableres for å forhindre eventuelt lekkasjevann å trenge inn i konstruksjonen.

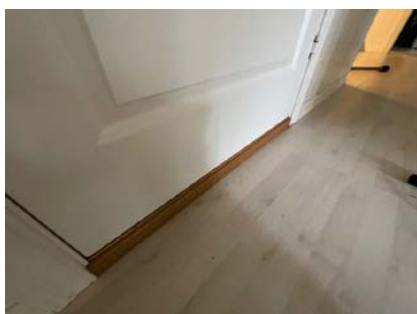
Manglende tilluftspalte i dør.

- Det bør etableres tilfredsstillende tilluft til våtrom f.eks. luftespalte ved dør e.l.

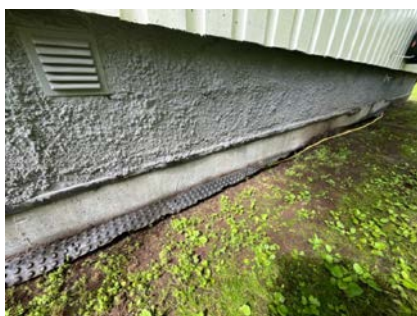
Grunnmursplast har løsnet på vegg.

Anbefaler å feste grunnmursplast og montere klemlist for å forhindre vann å renne på baksiden av fuksikring.

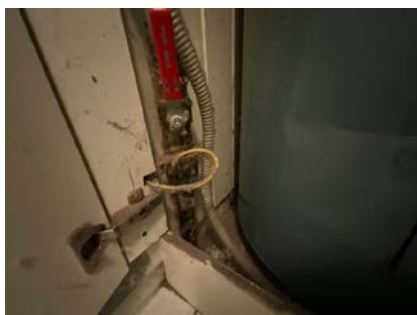
- Det er ikke behov for utbedringstiltak siden anlegget fungerer i dag, men ut ifra alder kan skader plutselig oppstå på eldre anlegg.

Synlig vannledning av plast i vaskerom. Stoppekran og kobber som innvendige vannledninger.
