Haugomveien 2

Haugomveien 2, 4724 IVELAND

Befaringsdato: 11.07.2024

Rapportdato: 12.09.2024

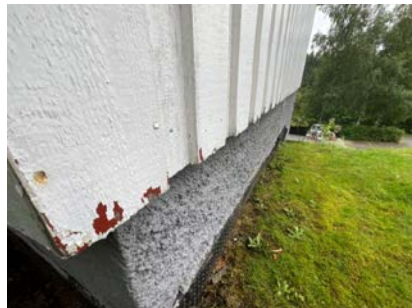
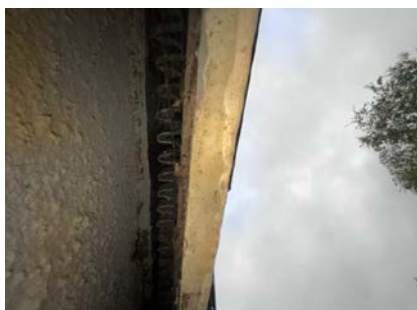
- Det er påvist spredte råteskader i bordkledningen.

Mykt treverk i bunnen av hjørnebord.

- Råteskadet trekledning må skiftes ut.

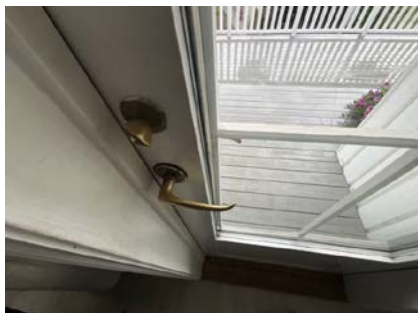
Noe løs vrider på balkongdør

- Dører må justeres.

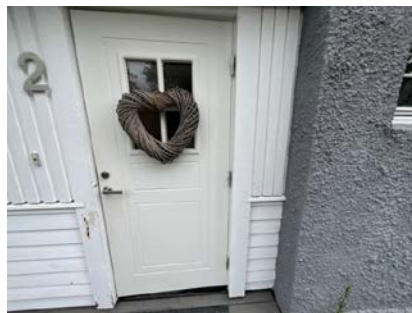
Ytterdør tar noe i bunn.

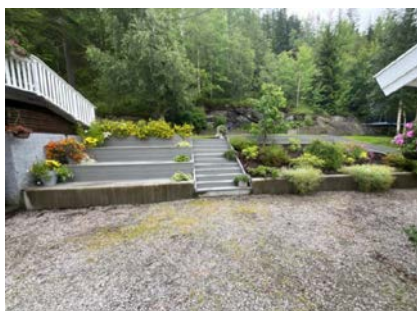
Utvendig trapp av tre. Det er ikke montert rekkverk eller håndløper i trapp noe som er krav. Men det er ingen fallhøyde så interresent må avgjøre om dette er ønskelig og montere.

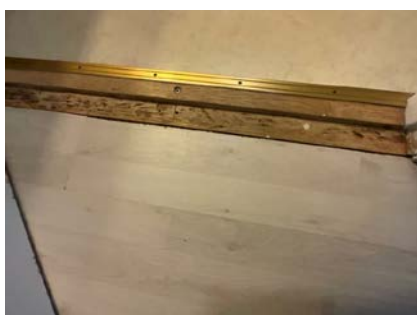
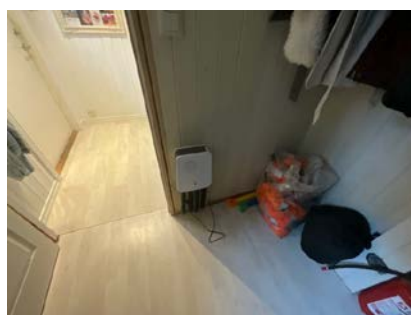
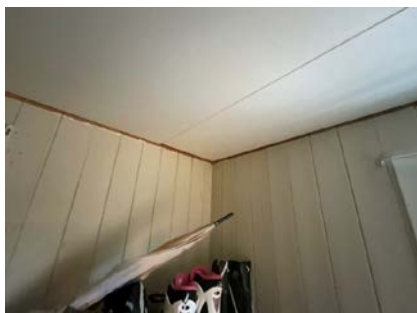
Mangelfull belistning av omkleddingsrom og enkelte avslutninger av listverk.

Avviket har ingen konsekvens annet enn det estetiske.

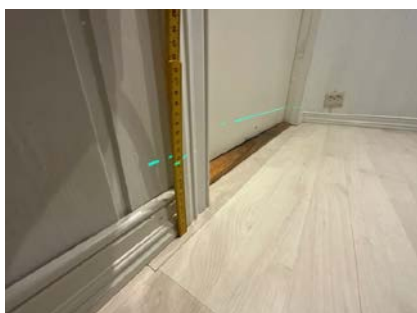
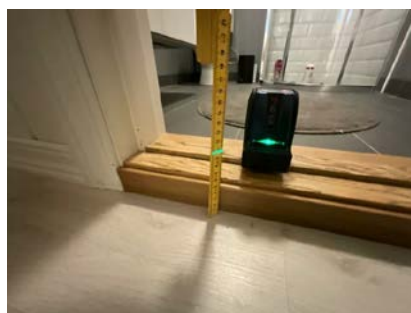
- Målt høydeforskjell på over 15 mm gjennom hele rommet. Tilstandsgrad 2 gis med bakgrunn i standardens krav til godkjente måleavvik.

Avviket på 17mm er målt i gang i kjeller.

- For å få tilstandsgrad 0 eller 1 må høydeforskjeller rettes opp. Det vil imidlertid sjelden være økonomisk rasjonelt som et enkeltstående tiltak i en bolig som dette. Dersom boligen en gang skal renoveres, kan man vurdere slike tiltak.

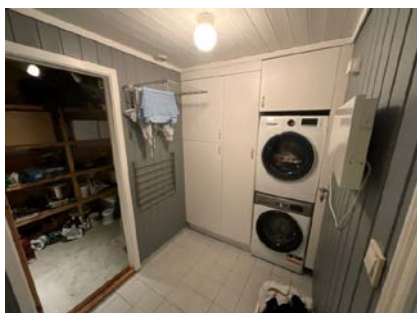
Det kan ikke konstateres at rommet er utført med membran.
Det er riss og sprekker i flisfuger.
Avvik i fallforhold på gulv.
Sluk er ikke tilgjengelig for kontroll.
Uegnete materialer i våtsonen.

- Våtrommet må totalrenoveres. Alle forhold med tettesjikt, våtsoner, sluk m.m. må dokumenteres.

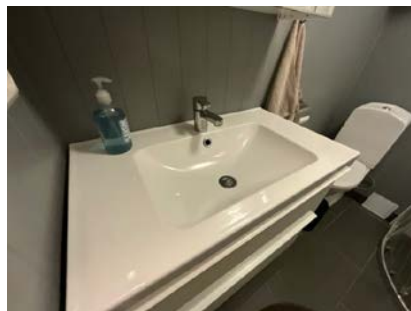
- Det er påvist at flisfuger har riss/sprekker.
- Det er påvist avvik i krav til høydeforskjell/fall-løsning på våtrommet.

- Det må foretas utbedring av avviket.

Krav til utførelse av gulv i byggt teknisk forskrift (TEK 17) skal gulvet avgrensnes av en oppkant med vanntett sjikt på minst 25 mm over det ferdige gulvet på alle ytterkanter, unntatt mot døråpning der oppkanten må være minst 15 mm over det ferdige gulvet. På grunn av gulvets utførelse må det etableres oppkant av membran på 15mm ved dør. Dette har ingen betydning/risiko ved normalt daglig bruk men er for å forhindre eventuelt lekkasjevann i å spre seg til omkringliggende rom. Anbefaler å etablere dette.

Fuger på etableres for å forhindre eventuelt lekkasjevann å trenge inn i konstruksjonen.

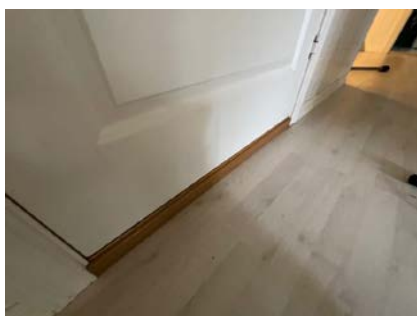
Manglende tilluftspalte i dør.

- Det bør etableres tilfredsstillende tilluft til våtrom f.eks. luftespalte ved dør e.l.

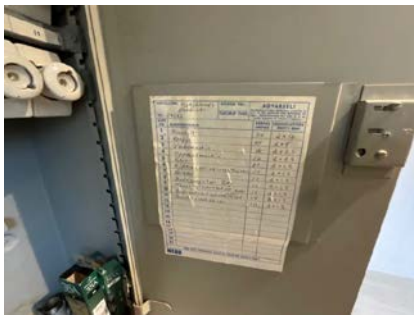
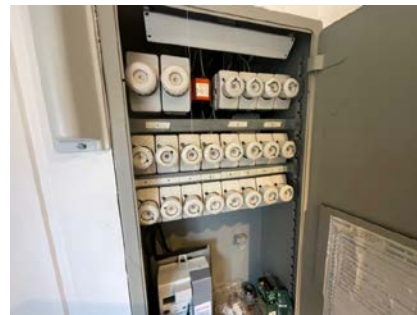
Ja **EL-anlegg har lang levetid om ikke det belastes mer enn beregnet. Anlegget er fra byggeår.**

Anbefaler utvidet el kontroll.

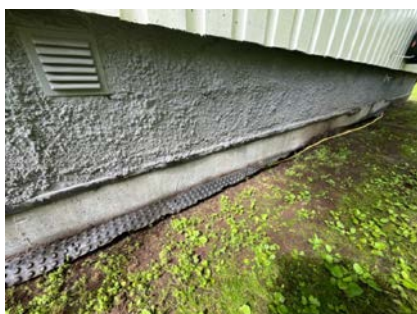
Grunnmursplast har løsnet på vegg.

Anbefaler å feste grunnmursplast og montere klemlist for å forhindre vann å renne på baksiden av fuksikring.

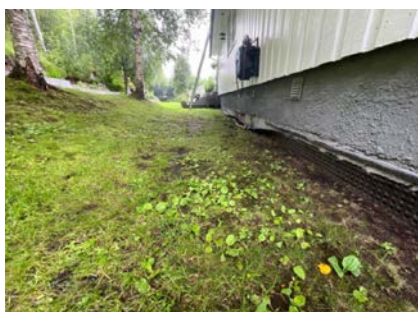
TE 2 Terrengforhold

- Det bør foretas terrengjusteringer.

Flatt terreng på baksiden av boligen.

Anbefaler å etablere fall bort fra grunnmuren. Fallet ut fra bygningen skal være minimum 1:50 i en avstand på minst 3 m fra veggen. Vannet skal enten føres i tett ledning bort fra huset eller ledes vekk fra veggen på terrengoverflaten.

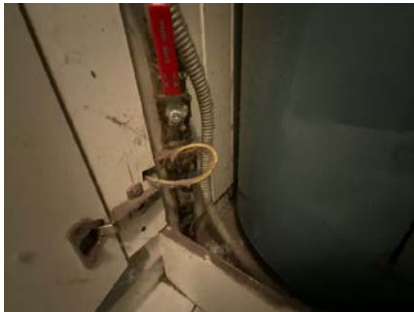
- Det er ikke behov for utbedringstiltak siden anlegget fungerer i dag, men ut ifra alder kan skader plutselig oppstå på eldre anlegg.

Synlig vannledning av plast i vaskerom. Stoppekran og kobber som innvendige vannledninger.
