# Øvre ringvei 9

# Tilstandsrapport

# gnr. 12, bnr. 283

Befaringsdato: 20.06.2024

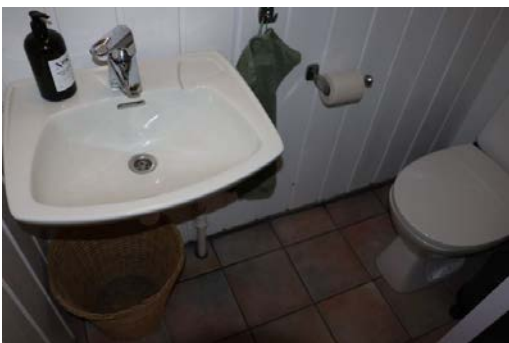
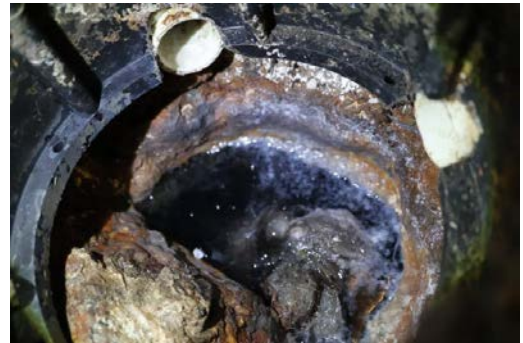
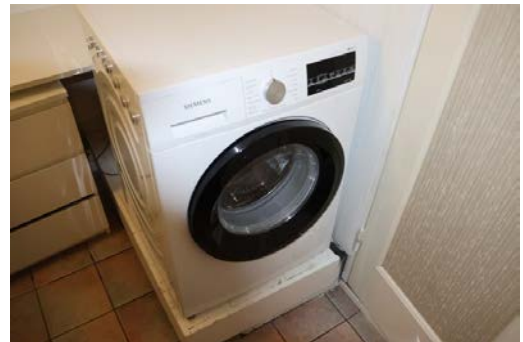
#### TG 1 Tilliggende konstruksjoner våtrom

Målt med fuktmåler og pigger inne i veggen. Det var 11 V%. Tørt. (17 vekt % er ca max før det må gjøres utbedringer).

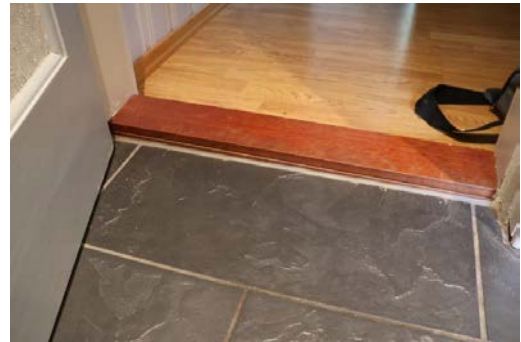
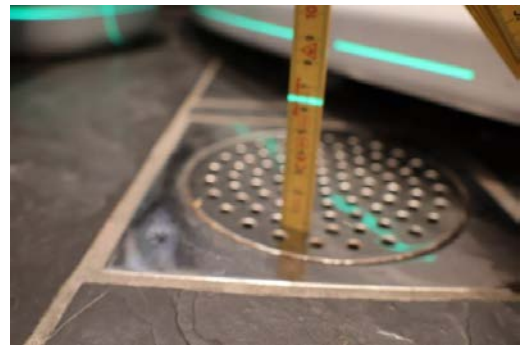
### TG 2 Sluk, membran og tettesjikt

I sluket er det synlig slukmansjett klemt i klemring. Tidligere eier har også smørt litt membran/silikon på fuktsikring nede i sluket. Membranen på gulvet har nådd mer enn halve levetiden.

- Sluket må sjekkes og rengjøres jevnlig.
- Overvåk tilstanden jevnlig. For å få tilstandsgrad 0 eller 1 må slukløsningen skiftes ut og sannsynligvis må også membransjiktet skiftes/utbedres. Det er imidlertid vanskelig å si noe om tidspunktet for når dette er nødvendig.
