# Øvre ringvei 9

ADRESSE  
**Øvre ringvei 9, 4620  
KRISTIANSAND S**

Befaringsdato: 20.06.2024

# Tilstandsrapport

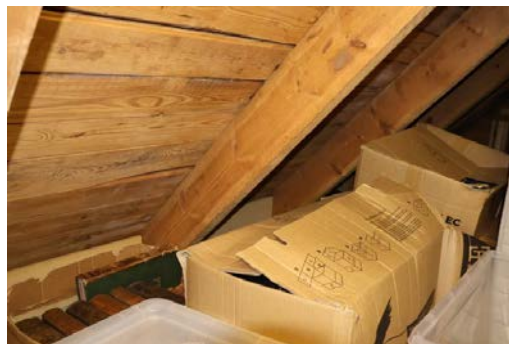
## Takkonstruksjon/Loft

Takkonstruksjon fra byggetiden. Det er ikke laget lufting i mellom bjelker. (Overgang tak/vegg for lufting av loft). Men det var ingen synlige merker etter fukt eller kondens på befaringsdagen. Så det ser ut til å virke. Ved endret bruk eller etterisolering må tiltak mht. lufting og fuktsikring gjøres.

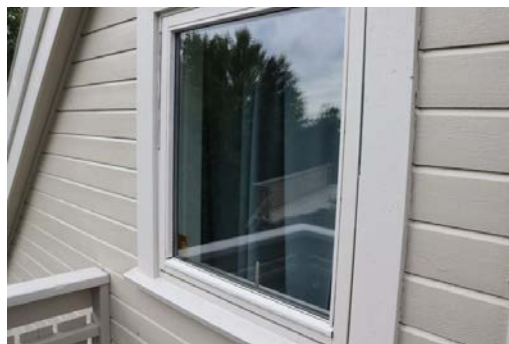
- Det er påvist at enkelte vinduer er vanskelig å åpne/lukke.
- Karmene i vinduer er slitte og det er sprekker i trevirket.

- Det må foretas lokal utbedring.

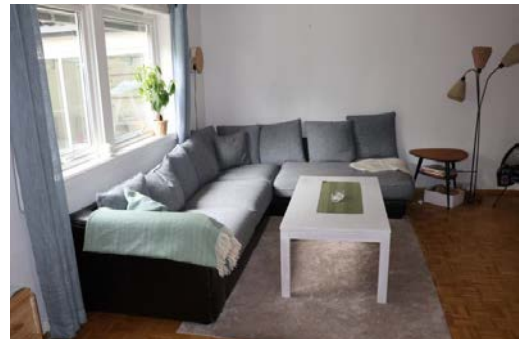
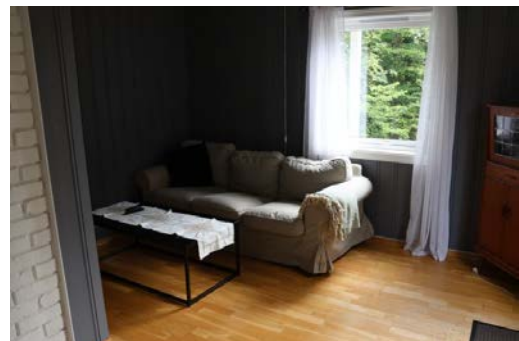
### TG 3 Etasjeskille/gulv mot grunn

Etasjeskillere av tre. Mur mot bakken. Etasjeskiller har noen høydeforskjeller som er litt større enn godkjente avvik. Boligen var møblert på befaringsdagen. Alle flater var ikke tilgjengelig for inspeksjon.

- Målt høydeforskjell på over 30 mm gjennom hele rommet. Tilstandsgrad 3 gis med bakgrunn i standardens krav til godkjente måleavvik.

Det ble vurdert at etasjeskillere har skjevheter fra byggetiden i 1953. Tidligere rapport opplyser også om at de er der, men ikke er endret seg. Skjevheter er over avstander.
