# Breimonen 15

## Storekvina

# Tilstandsrapport

Befaringsdato: 22.03.2024

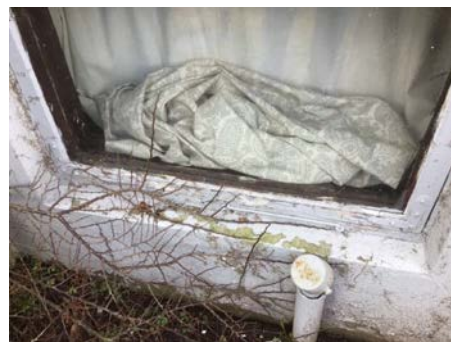
Det er påvist at enkelte vinduer er vanskelig å åpne/lukke. Karmene i vinduer er slitte og det er sprekker i trevirket. Vinduer har varierende tilstand. Generelt fremstår vinduene med alderstegn og værslitasje og har vedlikeholdsbehov. På kjellervinduer i mur er det ikke sålebeslag under vinduer. Dette kan påføre vinduene store fukt belastninger ved opptrekk av fukt via mur, som videre kan medføre fuktskader på vinduskarmer. Det må påregnes noe vedlikehold og at enkelte vinduer må skiftes ut.

- Det må påregnes noe vedlikehold og at enkelte vinduer må skiftes ut.

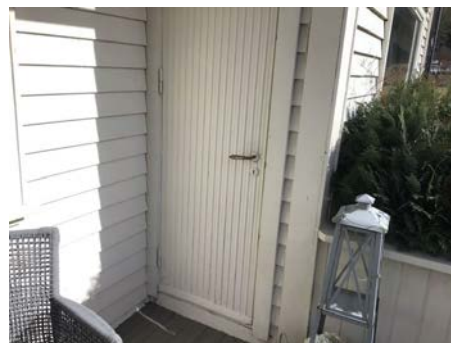
## ! TG 2 Dører

Karmene i dører er værslitte utvendig og det er sprekker i trevirket. Gjelder balkongdør. Det må foretas lokal utbedring.

- Det må foretas lokal utbedring.

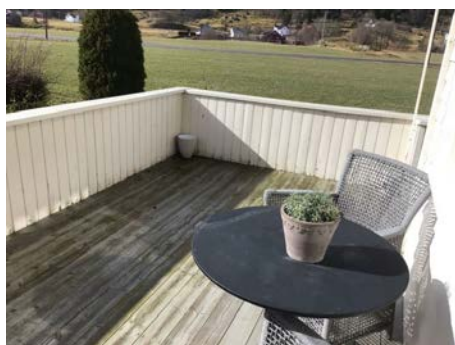
Rekkverket er for lavt i forhold til dagens krav til rekkverkshøyder. Rekkverket har noe slitasje og råteskader på panel på innsiden, kledd med eternittplater på yttersiden. Terrassebord ligger inntil kledning og vil dermed være fare for skader i denne overgangen. Det er ikke krav om utbedring av rekkverkshøyde opp til dagens forskriftskrav. En del vedlikehold/oppgraderinger av rekkverket må beregnes og et beslag i overgangen dekke og fasade anbefales.

Råteskader i panel på innsiden av rekkverket

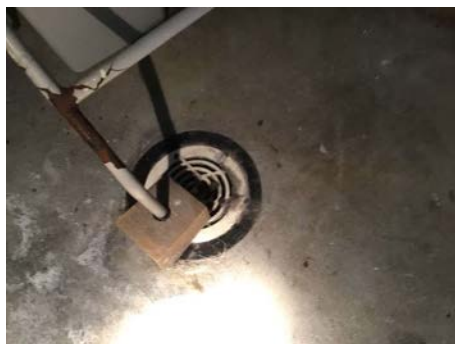
Sluk i gulv

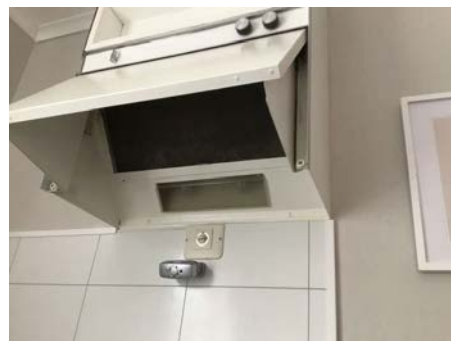
### ! TG 1 Avtrekk

Eldre kjøkken ventilator med utlufting ut, fungerte ok på befaringstidspunkte.  
Komfyrvakt montert under vifta

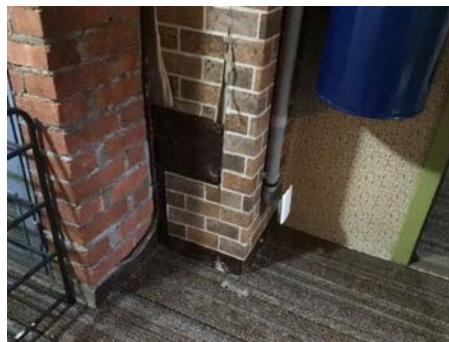
## ! TG 3 Varmesentral- 2

Olje fyr plassert i mindre rom i kjelleren.

Oljefyr plassert i eget rom ved pipe

- Oljeanlegget må saneres eller bygges om.

**Kostnadsestimat: Under 10 000**

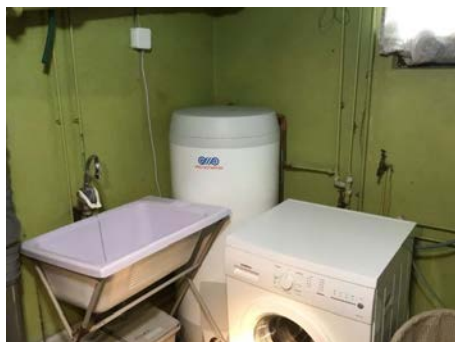
## ! TG 1 Varmtvannstank

200 liters varmtvannstank plassert på vaskerommet, rommet har sluk i gulv som ivaretar lekkasjesikring.

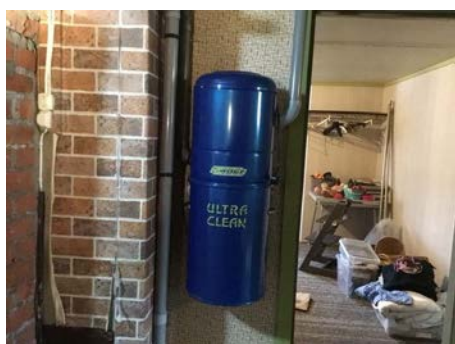
## TG 1 Andre installasjoner

Sentralstøvsuger montert på vaskerom i kjelleren med uttakk i alle etasjene.

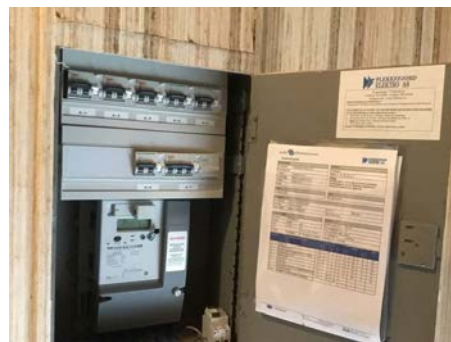
## TG 1 Elektrisk anlegg

Sikringsskap med automatsikringer og kursfortegnelse plassert i gang. Det er opplyst at det er utført el kontroll høsten 2022

Sikringsskap plassert i trapp opp til loft.

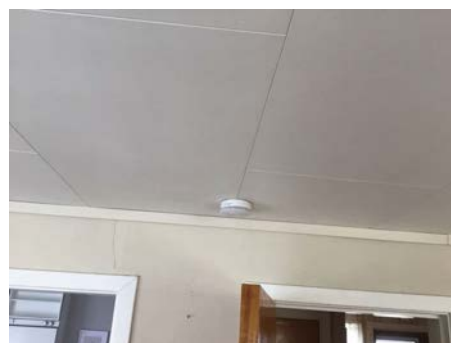
## TG 0 Branntekniske forhold

Brannslukningsapparat er montert i gang.  
Røykvarslere er plassert i himling i loft og 1 etg.

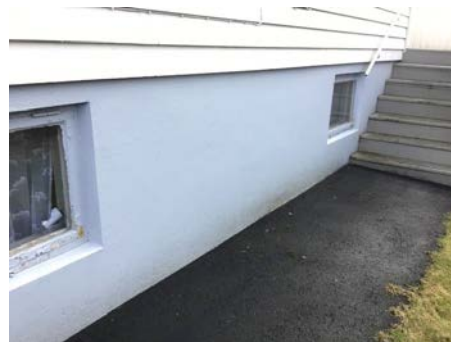
Ingen sprekker i grunnmur registrert på synlige overflater

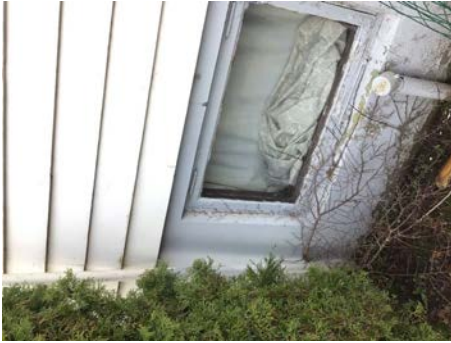
Fyllingsrør plassert under kjellervindue
