# Hasseldalen 20

# Stor innholdsrik enebolig på stor solrik og skjermet tomt - Flott sjøutsikt til Revesandsfjorden, Gjessøya og havet

# Tilstandsrapport

Befaringsdato: 21.10.2024

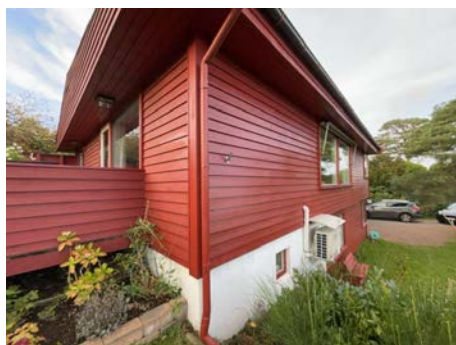
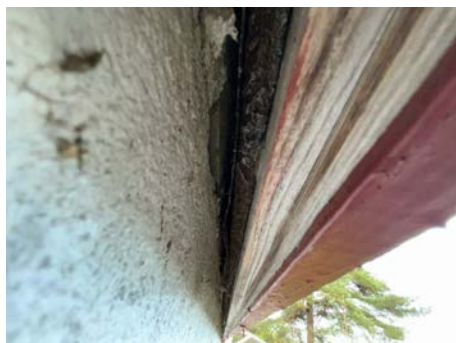
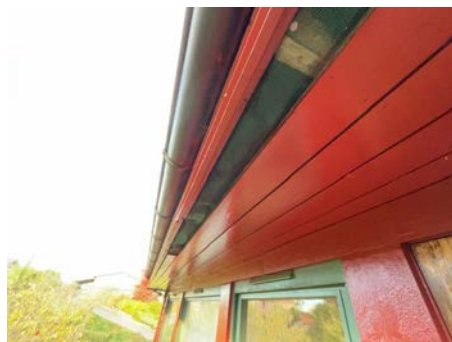
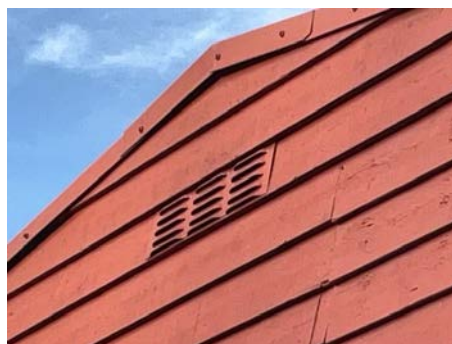
## 📍 TG 2 Veggkonstruksjon

Bindingsverkskonstruksjon kledd med liggende bordkledning. Yttervegger er lukket. Isolasjonsløsning ukjent. Normal isolasjonsløsning for byggeperioden var ca. 10 cm. isolasjon mellom bindingsverk.

Det ble ikke registrert indikasjon fukt eller kondens relaterte avvik.

Tilstanden vurderes som normalt mtp. byggeperiode alder.

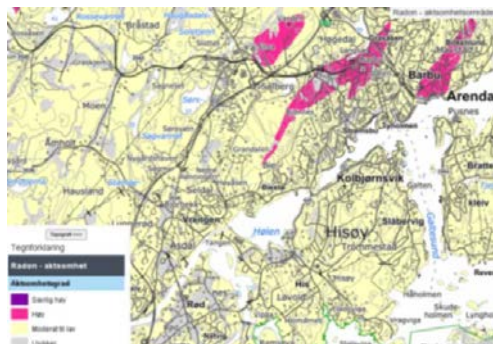
## TG 2 Radon

- Det er ikke fremlagt dokumentasjon på radonmålinger. Boligen ligger for øvrig i et område skravert gult, som betyr aktsomhet "moderat til lav" iht. DSA, som vil si, "lite sannsynlig skadelig", eller "normale forekomster".

- Det er ikke krav om radonmåling for boliger som ikke leies ut, men anbefales.

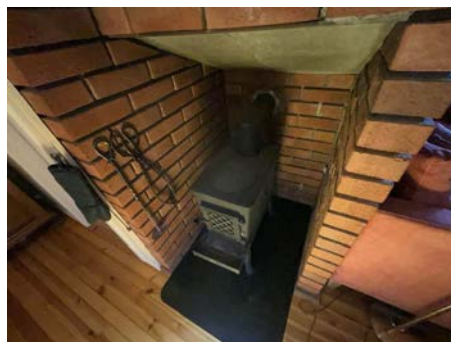
## TG 2 Pipe og ildsted

Boligen har vedovn og peis tilkoblet elementpipe belagt med murstein. Vedovn og peis var ikke i bruk på befaringsdagen, men fremstod tilsynelatende i OK stand.

- Tiltak er ikke prekært da det ikke foreligger ikke pålegg fra feier om tiltak, men dette kan ikke utelukkes vil komme på sikt.

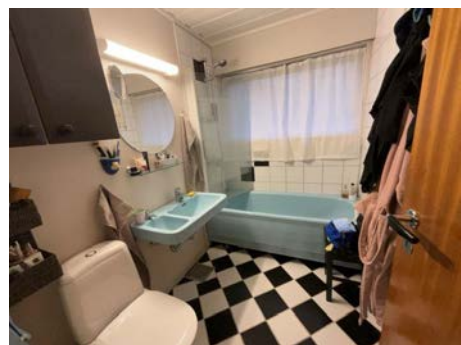
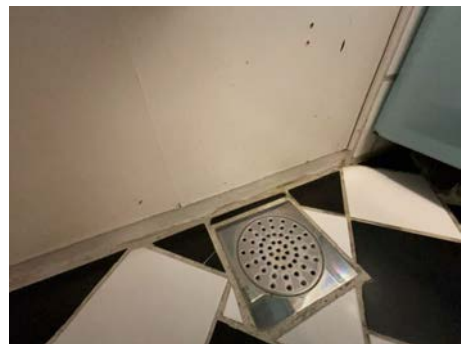
Våtrommet må påregnes renovering da det er utette løsninger på gulv og vegger. Påse at alle forhold med tettesjikt, våtsone, sluk m.m. utbedres fagmessig ihht. dagens krav og dokumenteres.

**Kostnadsestimat: 100 000 - 300 000**

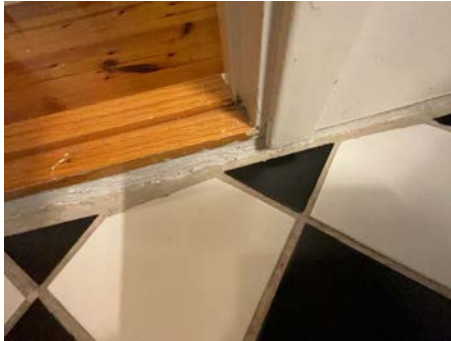
## 2. ETASJE > BAD

### TG 1 Tilliggende konstruksjoner våtrom

Ved annen form for fuktøk og undersøkelser ble det ikke registrert symptom/indikasjon på fukt i vegg.

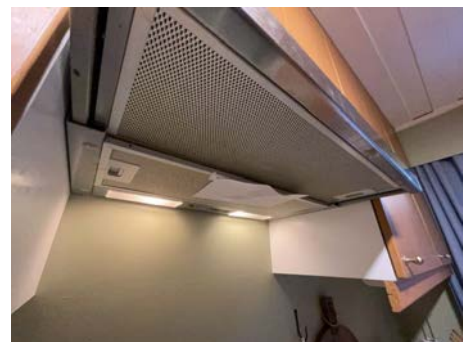
### TG 1 Avtrekk

Kjøkkenventilator med avtrekk ut. Fungerte på befaringsdagen. Generelt anbefales det jevnlig rengjøring og rens av filter påregnes for å ivareta tiltenkt effekt.

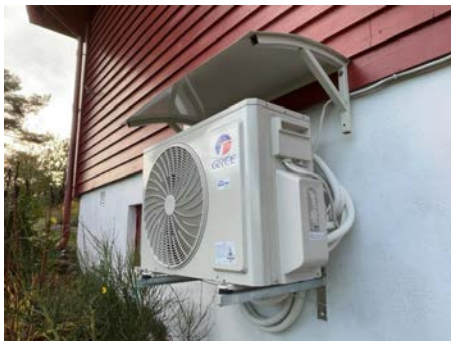
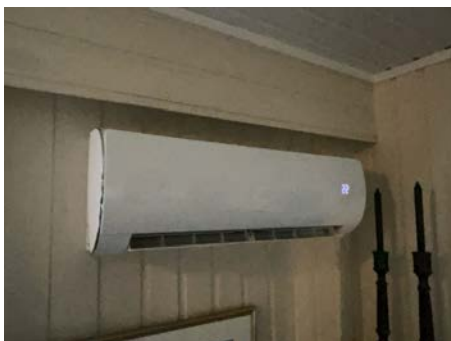
## TG 0 Andre installasjoner

Boligen varmes blant annet opp via varmepumpe fra 2023 tilknyttet innvendig del i begge etasjer. Denne fungerte fint på befaringsdagen.

Arbeider utført av Terjesen Elektronikk AS.

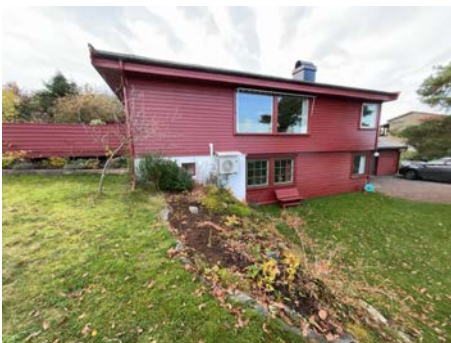
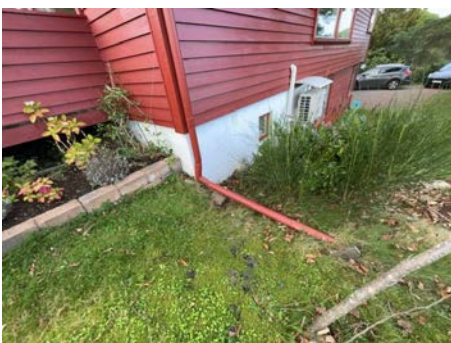
## TG 1 Grunnmur og fundamenter

Pusset grunnmur fra byggeår. Antar støpt betongplate mot grunn.

Betongplaten er i hovedsak tildekket med gulvoverflater, og derfor ikke tilgjengelig for kontroll etter sprekker. Ingen indikasjon på vesentlige skjevheter.

TG1 er satt på grunn av det ikke ble registrert vesentlige skader, sprekker eller skjevheter ved befaring. Enkelte mindre sprekker/riss på overflater må likevel påregnes. Ny eier må selv vurdere behov for utbedring av disse.

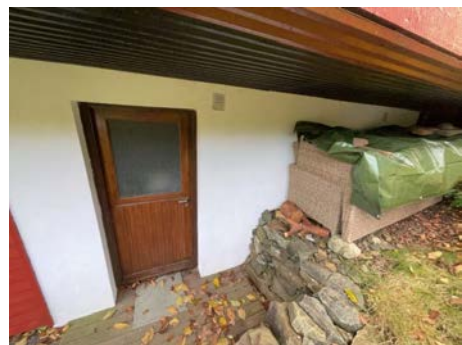
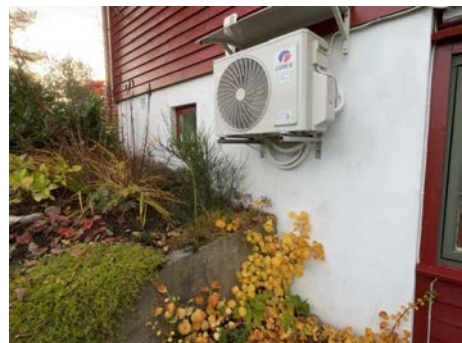
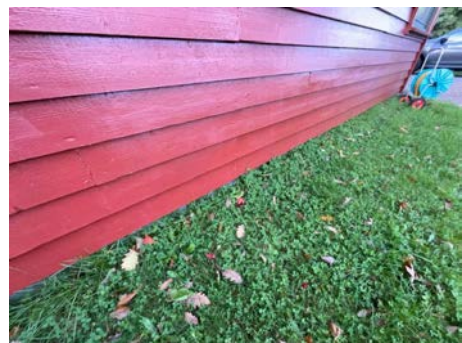
Grunnmur er lite synlig i område der det er ringmur.

## TG 2 Forstøtningsmurer

- Det er avvik:
  - Støttemur for bedd har naturlig slitasje grunnet alder og trykk påvirkning fra bakenforliggende terreng.

- Tiltak:
  - Tiltak er ikke prekært, da avviket på nåværende tidspunkt kun fremstår av estetisk art.

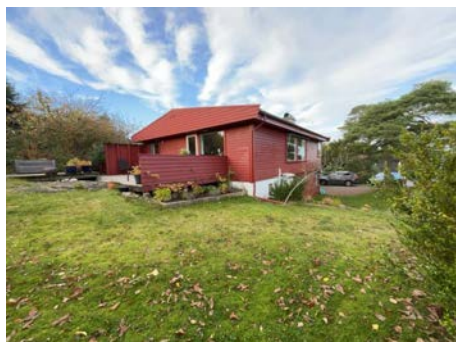
## TG 1 Utvendige vann- og avløpsledninger

Iflg. selgers egenerklæring er utvendige vann og avløpsrør skiftet i 2006. Dokumentasjon er ikke fremvist. Se selgers egenerklæring.
