Bringebærveien 34D

Nidelvåsen

Tilstandsrapport

Befaringsdato: 04.11.2024

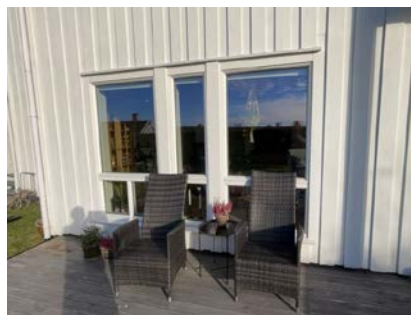
TE1 Terrassedør

Tofløyet tredør i malt utførelse med 2-lag glass. Døren er produksjonsmerket 2015

Døren har ettermontert katteluke. Løsningen kan medføre noe trekk / kuldegjennomslag i den kalde årstiden.

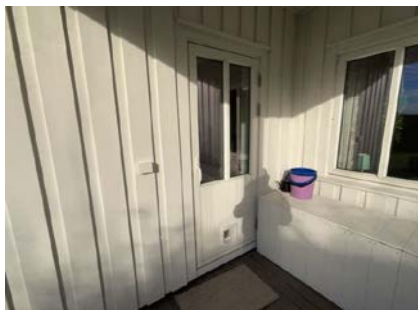
TE 1 Hovedinngangsdør og boddør

Tre/trefiberdører i slett malt utførelse.

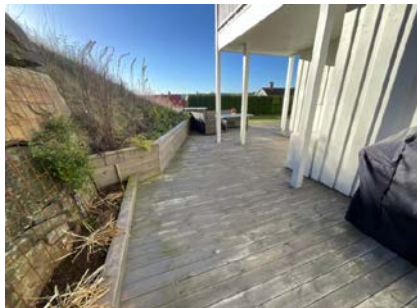
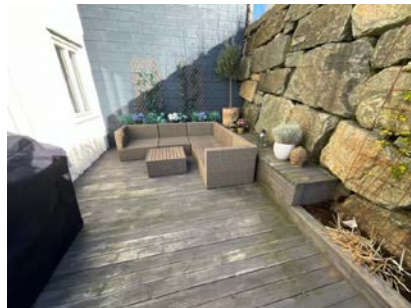
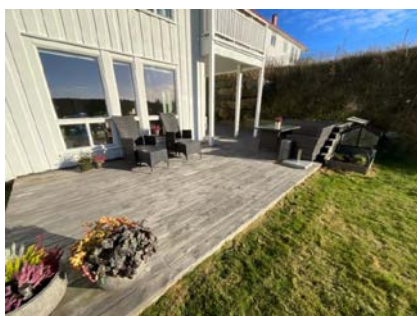
- Konstruksjonen ligger i nær tilknytning til terreng / opparbeidelse og utsettes for ekstra fuktbelastning med påregnelig hyppige vedlikeholdsintervaller og raskere nedbrytning av trematerialene. Vurderingen omfatter også tilhørende treopparbeidelse mot terreng.

Overflatevedlikehold og ettermontering av overgangsbeslag mellom terrassegulv og tilstøtende veggfot/kledning, eventuelt lage større avstandsspalte om mulig. Det kan med fordel lages åpninger / avstandsspalte mellom terreng og trekonstruksjoner for å unngå unødig fuktbelastning og påfølgende råteskader. Stolpepunkter må sikres mot vannsprut som forebyggende tiltak mot råteskader. Anbefaler å kutte avstandsspalter rundt stolpe/søylepunktene som understøtter terrassen over.

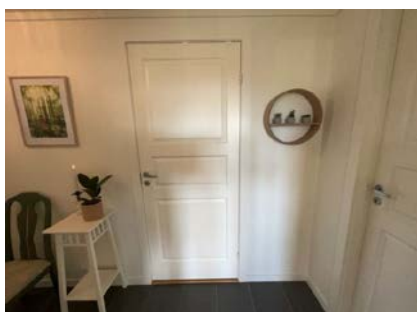
TG2 Bod med utvendig adkomst

Boden er utført med gulvbelegg. Veggflatene er utført med gipsplater og pusset murkonstruksjon.

I følge eier har det nylig vært vannøl på gulv. På befaringstidspunktet ble det registrert / målt oppfuktet nedre del av gipsplate ved veggfoten, mot tilstøtende vaskerom. Det kan ikke konstateres at fuktpåvirkningen har medført skader.

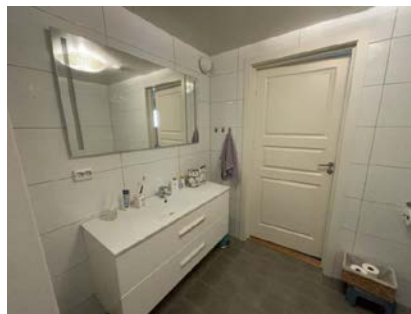
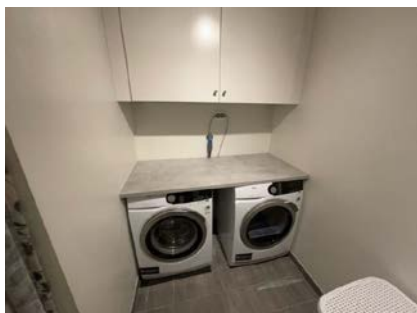
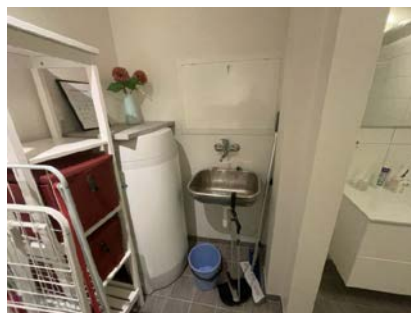
UNDERETASJE > BAD/VASKEROM

TE 2 Overflater vegger og himling

Anbefaler varsom bruk for å unngå unødig fuktbelastning mot overflater som ikke er utført med vanntette sjikt. Kutte/lage større spalte mellom gulv og nedre del av karmlist.

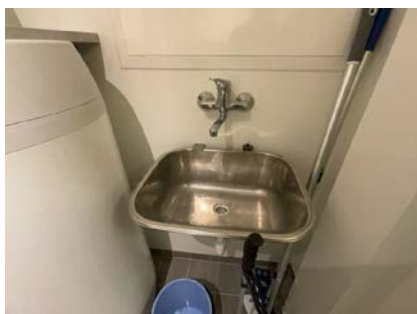
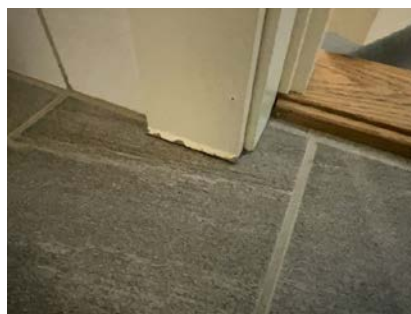
UNDERETASJE > BAD/VASKEROM

TE 2 Overflater Gulv

Hulltaking med fuktmåling er foretatt fra tilstøtende bod, mot dusjsonen. Det er ikke avdekket skadelige fuktverdier i hulltakingsområdet, ved måling av trefukttinnhold.

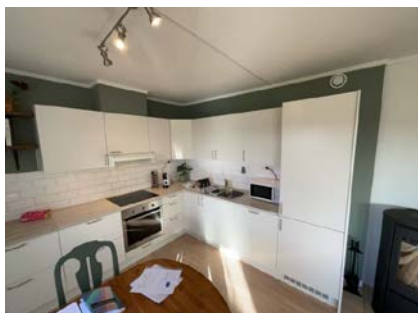
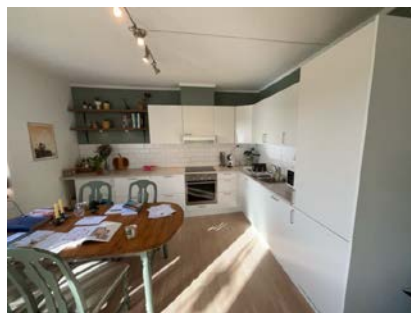
UNDERETASJE > STUE/KJØKKEN

TG 1 Avtrekk

Kjøkkenventilator med avkast ut. Utløpt garantitid for installasjonen.
