# Granitten 44

ADRESSE  
**Granitten 44, 4956 RISØR**

# Tilstandsrapport

# gnr. 15, bnr. 228

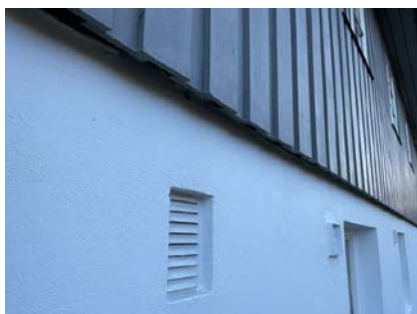
## TG 2 Eldre kledning

Det er eldre kledning på deler av huset.

Deler av kledningen er malingsslitt og har tørkesprekker.

Det er ingen tegn til skader på kledningen, derfor er det ikke behov for tiltak utover normalt vedlikehold.

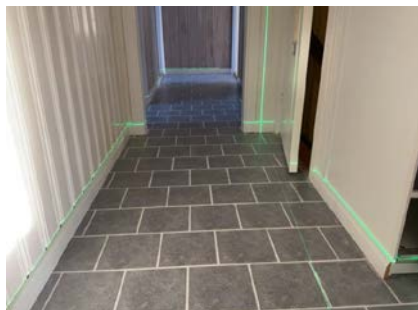
## TG 2 Radon

Huset ble oppført før det var krav til radonsperre. I følge NGUs aktsomhetskart for radon, ligger eiendommen i et område med moderat til lav aktsomhetsgrad.

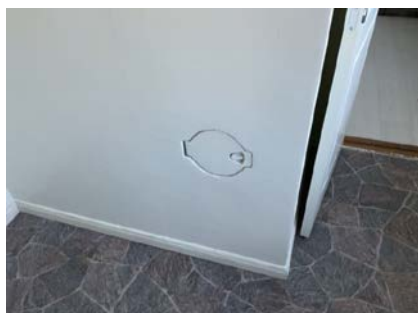
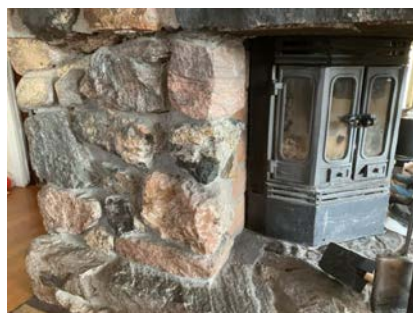
## TG 3 Rom Under Terreng

Hulltaking er foretatt og det er påvist avvik i konstruksjonen.

- Det er gjennom hulltaking påvist høyt fuktnivå inne i trekonstruksjonen i hulltakingen, men ikke påvist fuktskader i dette området. Høy luftfuktighet kan over tid føre til muggvekst eller sverting av materialer. Samtidig kan materialer og konstruksjoner bli ødelagt.

Det ble målt fukt over metningspunktet for treverk i bunnsvillen i kjellerstuen. I tillegg ble det målt fukt over 20 % i fotlist i trapperom i underetasjen.

For å lukke avviket må treverk fjernes mot murer under terreng. Eventuelt må dreneringen utbedres. Omfanget er ikke avklart, derfor er kostnadsestimatet usikkert.

**Kostnadsestimat: Over 300 000**

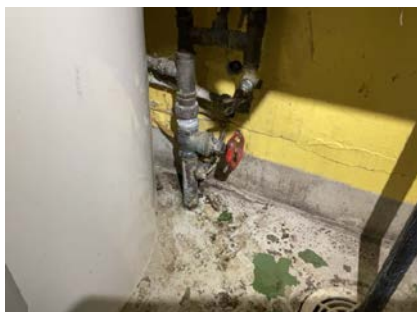
### TG 2 Avløpsrør

Avløpsrør av plast.

- Det er ikke behov for utbedringstiltak siden anlegget fungerer i dag, men ut ifra alder kan skader plutselig oppstå på eldre anlegg.

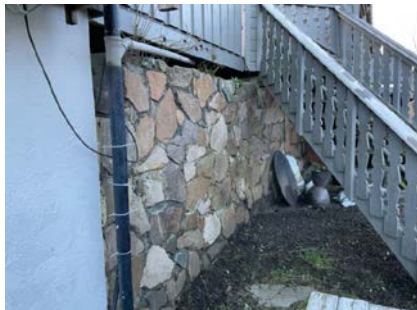
## Forstøtningsmur - 2

Det er støttemur av betong og leca.

- Det er registrert sprekker/deformasjoner som gir grunn til å overvåke konstruksjonen.

Skjevheter og sprekker krever ingen umiddelbare tiltak. Ved en eventuell forverring kan det bli nødvendig med tiltak.
