# Ekornvegen 4

Sira – Flekkefjord

# gnr. 139, bnr. 156

Befaringsdato: 05.06.2023

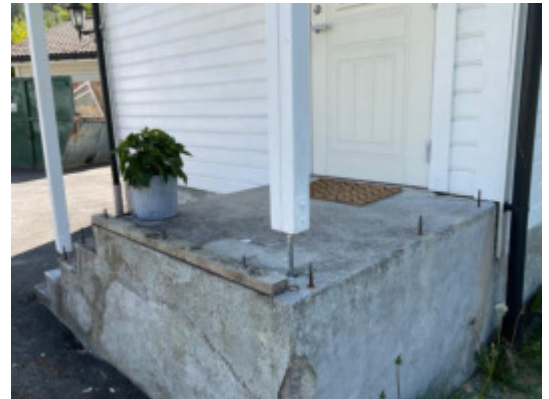
Det er ikke montert rekkverk. Betongtrapp har mindre sprekker/skader.

Det er utvendig trapp av betong i forbindelse med inngangsparti og kjeller inngang.

Manglende rekkverk/håndløper ved inngangsparti

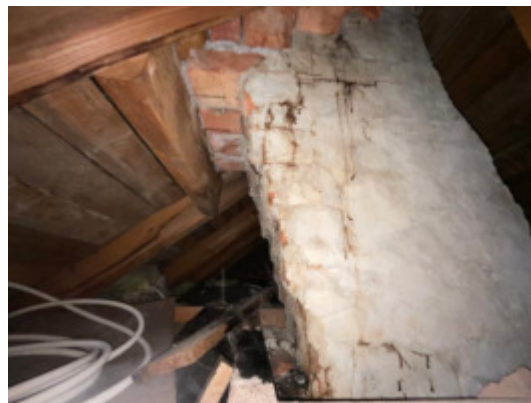
Sotvann fra pipestokk

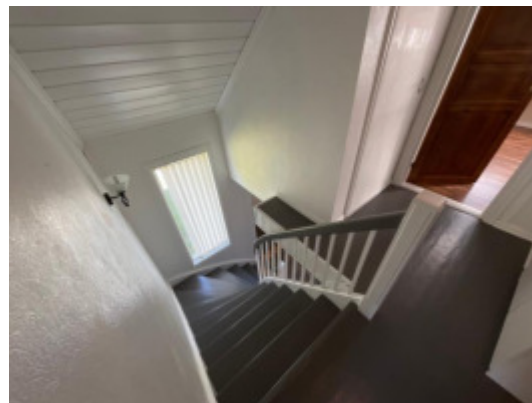
Manglende håndløper og rekkverk

- Rekkverkshøyde må endres for å tilfredsstille krav på byggemeldingstidspunktet.
- Rekkverk må monteres for å lukke avviket.
- Håndløper må monteres på vegg for å tilfredsstille krav på byggetidspunktet.

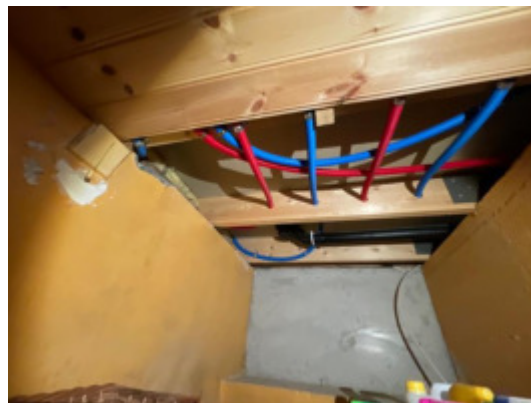
Manglende isolasjon og panel

Kjellerdør mangler isolasjon/belistning. Det er indikasjoner på at det har vært fuktighet i konstruksjonen over denne døra.

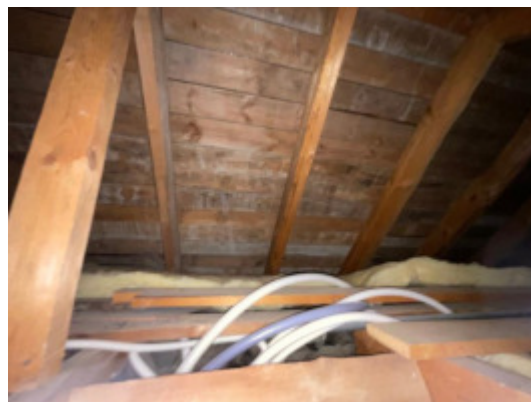
Løse kabler på loft

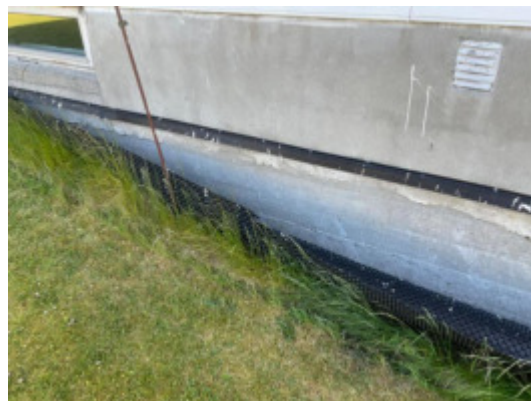
Grunnmursplasten har løsnet fra klemlisten
