# Hylleveien 11E

**Hylleveien 11E, 4841 ARENDAL**

# Tilstandsrapport

Befaringsdato: 22.09.2023

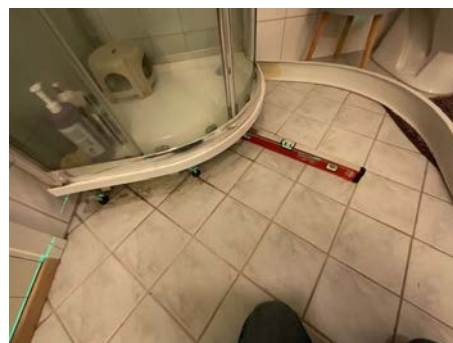
Det er påvist avvik i fallforhold til sluk i forhold til krav i forskrift på byggetidspunktet. Målinger viser at det ikke er fall til sluk (motfall).

! TG 3

Flislagt gulv.

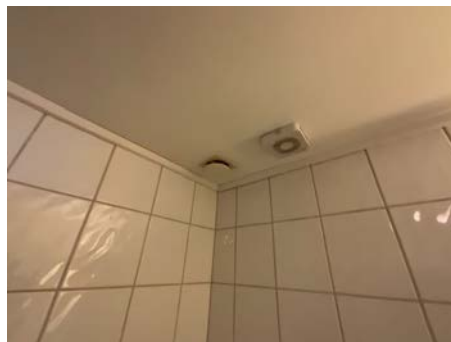
TO 1

Mekanisk avtrekk, fungerende på befaringsdagen.

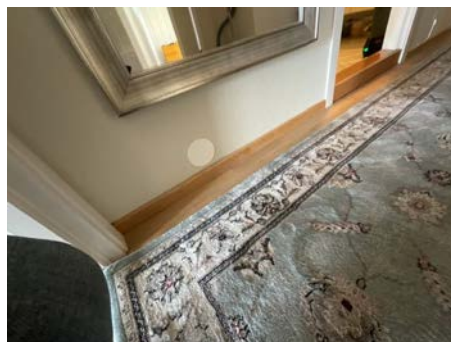
## Tilliggende konstruksjoner våtrom

TO 1

Hulltagning ble utført i tilstøtende gang uten å påvise unormale forhold på befaringsdagen.

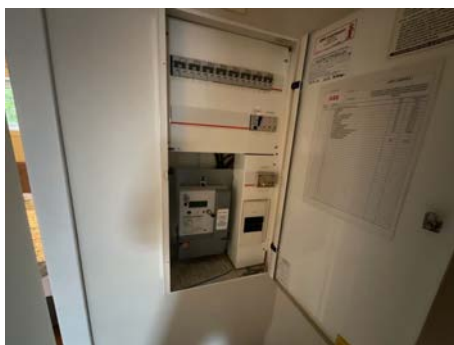
Det er ikke fremlagt dokumentasjon på anlegget. Undertegnede har ikke elektrofaglig kompetanse og tilstandsvurdering beror på dokumentasjon og visuell undersøkelse av tilfeldig komponenter i boligen.

Anbefaler gjennomgang på det elektriske anlegget med en utvidet el-kontroll før bruk.
