Strandgata 23

Lillesand

Salgsoppgavedato

23.09.2024

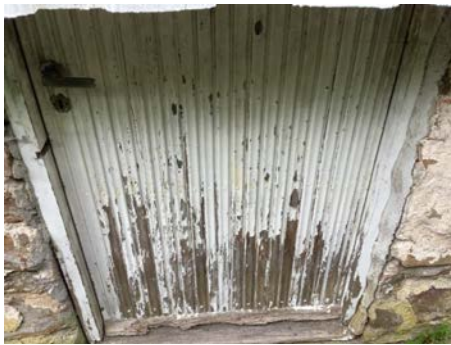
Enkel dør i grunnmuren.
