Moldhaugvegen 17

Tilstandsrapport

Befaringsdato: 03.09.2024

Rapportdato: 03.10.2024

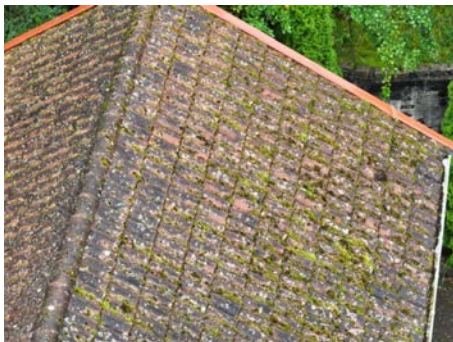
- Overvåk tilstanden jevnlig. For å få tilstandsgrad 0 eller 1 må tekkingen skiftes ut, men tidspunktet for når dette er nødvendig er vanskelig å si noe om.
- Andre tiltak:

Mose bør fjernes da denne er med på å forringe taksteinens levetid.

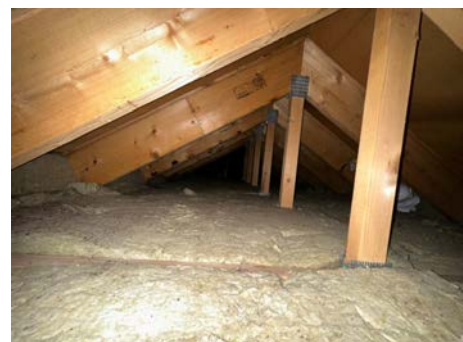
- Det er begrenset/dårlig ventilering av takkonstruksjonen.
- Det er påvist fukt skjolder i undertak/takkonstruksjon.

- Lufting/ventilering bør forbedres.
- Andre tiltak:

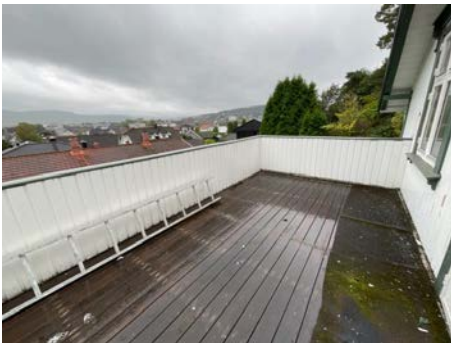
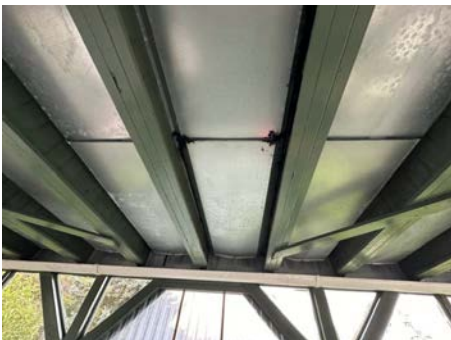
- Rekkverket er for lavt i forhold til dagens krav til rekkverkshøyder.
- Det er avvik:

Utettheter i plater vil ikke få noen konsekvens da underliggende veranda har åpne konstruksjoner. Oppgradering etter eget ønske og behov.

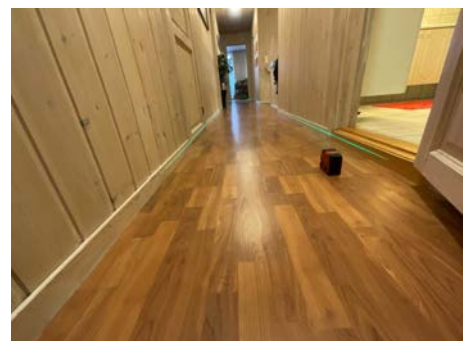
- Målt høydeforskjell på over 15 mm gjennom hele rommet.
Tilstandsgrad 2 gis med bakgrunn i standardens krav til godkjente måleavvik.

- For å få tilstandsgrad 0 eller 1 må høydeforskjeller rettes opp. Det vil imidlertid sjelden være økonomisk rasjonelt som et enkeltstående tiltak i en bolig som dette. Dersom boligen en gang skal renoveres, kan man vurdere slike tiltak.

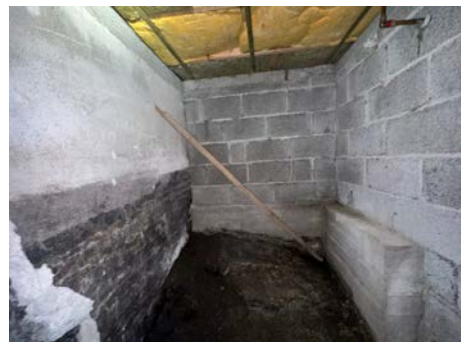
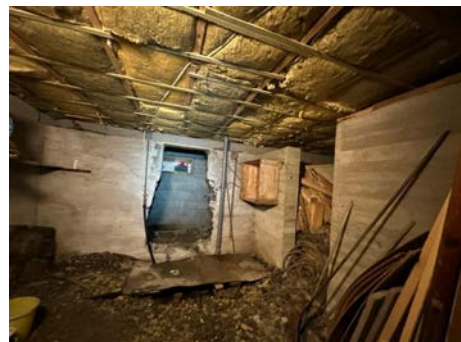
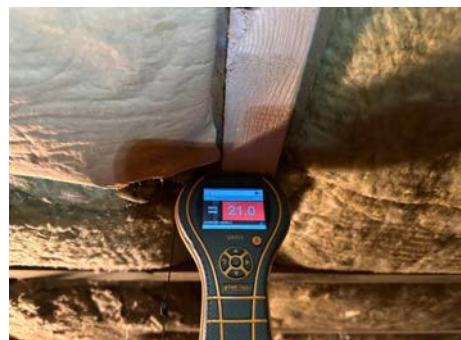
Bygningen har kjeller/krypkjeller under isolert trebjelkelag.

Det ble målt noe forhøyede fuktverdier i bjelkelag (21 vektprosent).

Treverk bør ha fuktinnhold lavere enn 15 vektprosent. I treverk med fuktighet over 17 vektprosent fukt øker faren for råte og muggsoppvekst.

Ifølge kunde vil det bli montert lensepumpe til permanent bruk, noe som er et godt tiltak.

Kostnadsestimat: 50 000 - 100 000

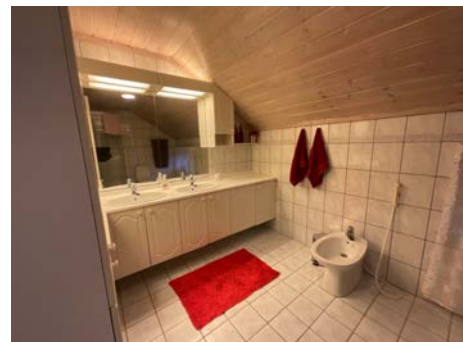
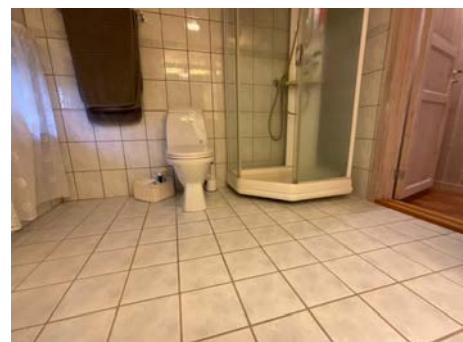
Eldre bad med skjult membran under flis, har fuktsikring som ikke er mulig og kontrollere, og tilstand er derfor ukjent. Samt var oppbygging av våtrom 1997 eller før ikke, iht dagens oppbygging med fuktsjikt og fall til sluk m.m. Våtrom etablert før 1997 er derfor ikke utført for dagens bruk med følgende risiko for vannskade.

For videre bruk må det fortsettes med å bruke dusjkabinett med kontrollert avrenning til sluk. Sluk må rengjøres jevnlig. Det må påregnes og oppgradere badet i nær fremtid.

Kostnadsestimat: 100 000 - 300 000

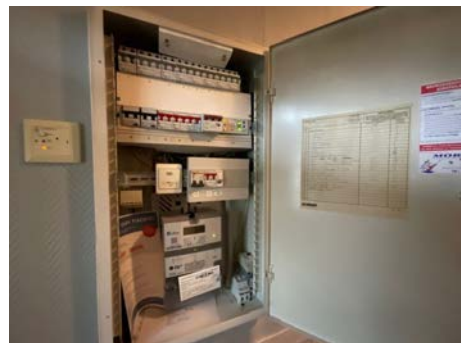
allmenne tilstand og fare for liv og helse. Bør det elektriske anlegget ha en utvidet el-kontroll?
Ja Anlegget er ifølge eier nylig blitt kontrollert av elektriker og funnet i orden.
Tilstandsgrad er satt på bakgrunn av at det ikke er dokumentasjon på hele anlegget.

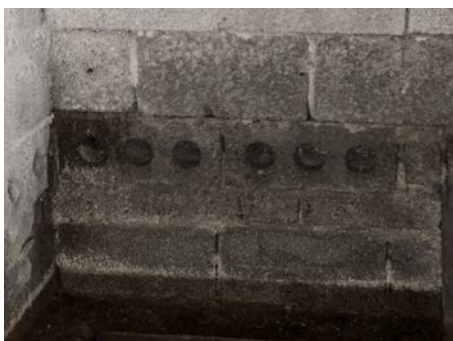
Bygningen har naturstein, betonggrunnmur og lettklinkerblokker.

Fungerer med dagens tilstand.
