# Kaneheia 2A

**Kaneheia 2A, 4550 FARSUND**

Befaringsdato: 13.01.2025

# Tilstandsrapport

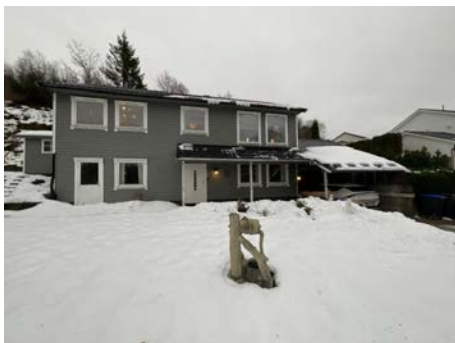
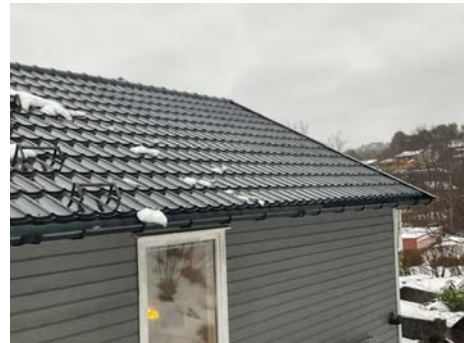
Deler av taket var dekket med snø. Det er registrert rustdannelse enkelte plasser på taktekingen.

- Tidspunkt for utskiftning av takteking nærmer seg.
- Tidspunkt for utskiftning av undertak nærmer seg.

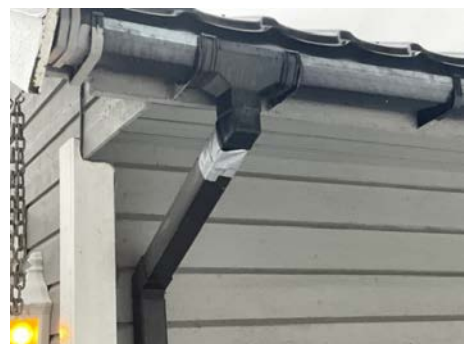
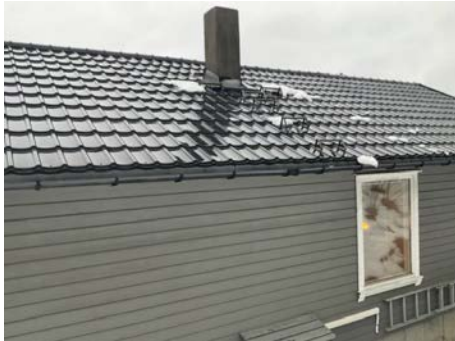
### TO 2 Nedløp og beslag

Takrenner, nedløpsrør og beslag er av plast/metall og er fra byggeåret.

- Det er ikke krav om utbedring av snøfangere opp til dagens krav.
- Overvåk tilstanden jevnlig. For å få tilstandsgrad 0 eller 1 må beslag/renner/nedløp skiftes ut, men tidspunktet for når dette er nødvendig er vanskelig å si noe om.

Gjøre utbedringer på pipebeslaget. Det anbefales å helbeslå det utvendige pipebeslaget. Gjøre utbedringer på nedløpene.

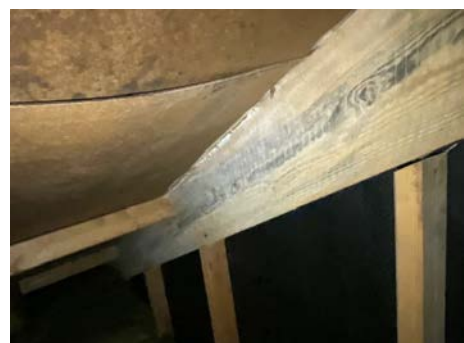
## TO 2 Takkonstruksjon/Loft

Det ble målt høye fuktvedier i taksperre i gavlen mot vest. Det er utettheter rundt luftingen og pipen. Gitter i forbindelse med lufteventiler er rustet vekk.

Tette rundt luftehatten og pipen i forbindelse med ny taktekking. Montere gitter i forbindelse med lufteventiler.

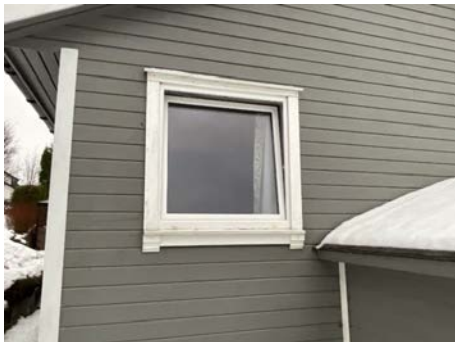
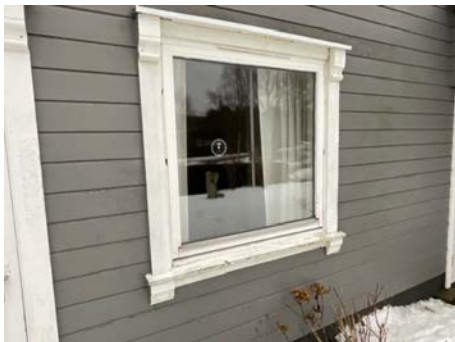
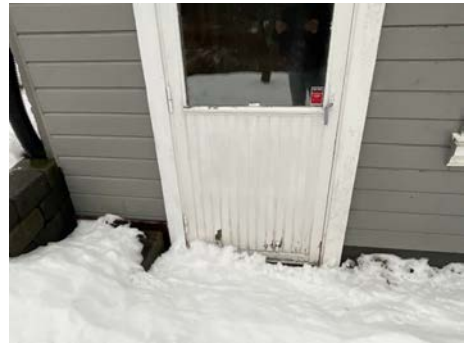
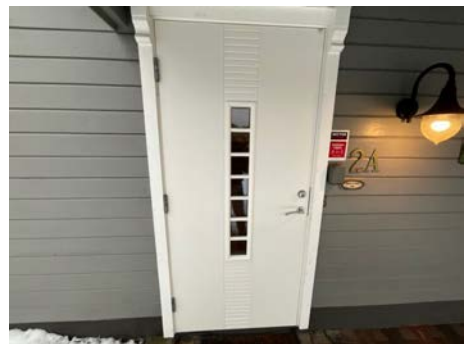
## TO 2 Vinduer

- Det er påvist noen glassruter som er punktert eller sprukne.
  - Karmene i vinduer er slitte og det er sprekker i trevirket.
- Vindusglassene har oppnådd en alder der det er fare for punkterte glass.

- Det må påregnes noe vedlikehold og at enkelte vinduer må skiftes ut.
- Vinduer med punkterte/sprukne glass må påregnes skiftes ut, enten hele vinduet eller kun selve glassene.

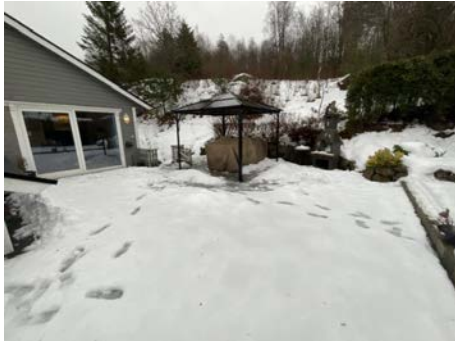
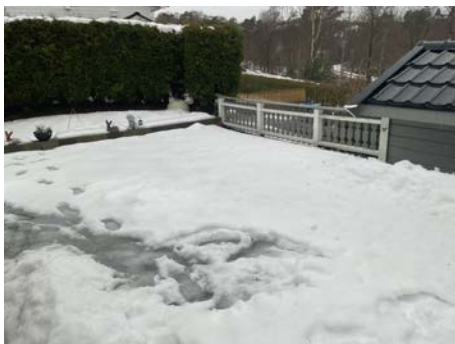
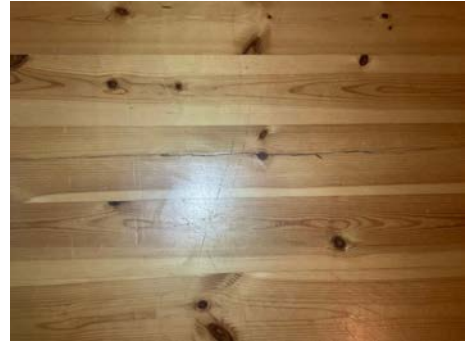
- Rekkverkshøyde må endres for å tilfredsstille krav på byggemeldingstidspunktet.
- Det bør foretas nærmere undersøkelser av balkong/terrasser når den er snøfri.

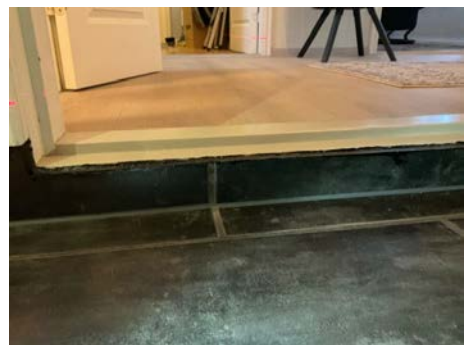
## TO 2 Overflater Gulv

Bom i fliser kan skyldes at det er dårlig med lim under flisene og at flisene på et eller annet tidspunkt kan løsne. Man vil da ofte kunne lime flisene ned igjen og fuge på nytt.

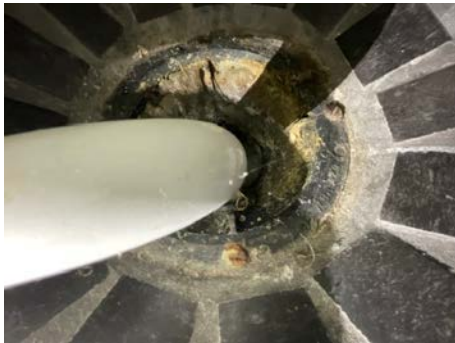
## TO 2 Sluk, membran og tettesjikt

- Overvåk tilstanden jevnlig. For å få tilstandsgrad 0 eller 1 må tettesjiktet skiftes ut, men tidspunktet for når dette er nødvendig er vanskelig å si noe om.
- Overvåk konstruksjonen jevnlig. For å få tilstandsgrad 0 eller 1 må løsningen utbedres, men tidspunktet for når dette er nødvendig er vanskelig å si noe om.

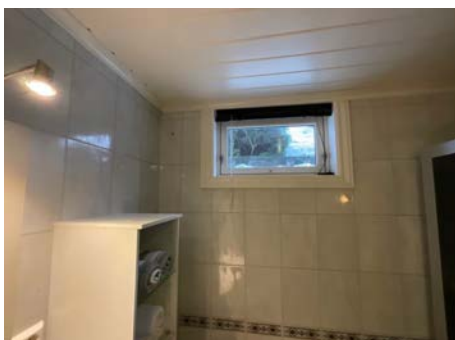
### TG 3 Ventilasjon

Det er mulighet for å bruke viften i boden på siden av badet.

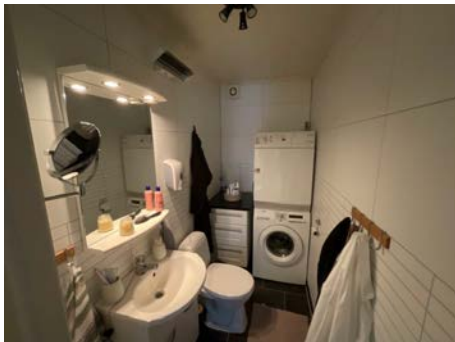
### 2. ETASJE. > TOALETTROM

- Det bør etableres tilluft til toalettrom.

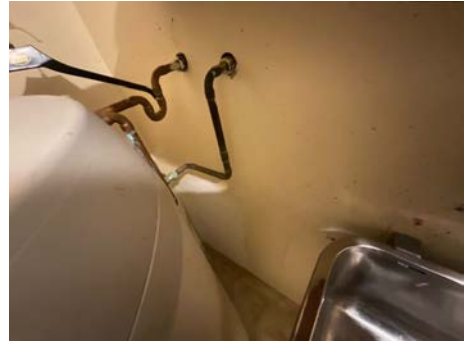
#### TO 2 Vannledninger

- Det er ikke behov for utbedringstiltak siden anlegget fungerer i dag, men ut ifra alder kan skader plutselig oppstå på eldre anlegg.
- I forbindelse med oppgradering av våtrom vil det være naturlig med utskiftning av rør.

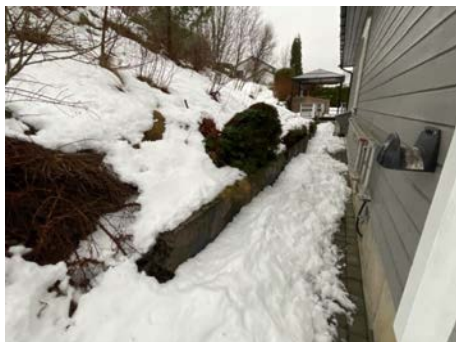
## 📍 TG 1 Grunnmur og fundamenter

Tiltak og kostnadsestimat må sees i sammenheng med fuktsikring/drenering og rom under terreng.
