Bjørkenesveien 65

Tilstandsrapport

# gnr. 69, bnr. 22

Befaringsdato: 28.05.2024

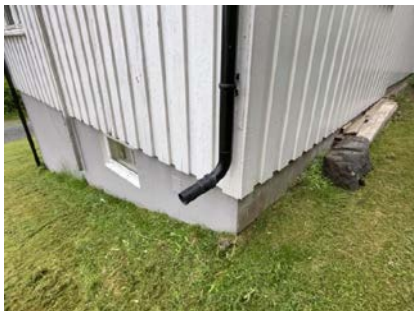
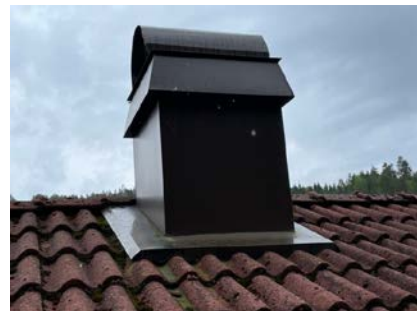
Nedløp og beslag

Takrenner og nedløp i stål eller aluminium.
Fallforhold i renner er ikke vurdert.
Pipebeslag i plastbelagt stål.

- Det bør lages system for bortledning av vann fra taknedløp ved grunnmur.
- Overvåk tilstanden jevnlig. For å få tilstandsgrad 0 eller 1 må beslag/renner/nedløp skiftes ut, men tidspunktet for når dette er nødvendig er vanskelig å si noe om.

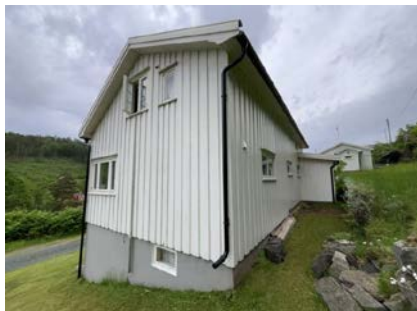
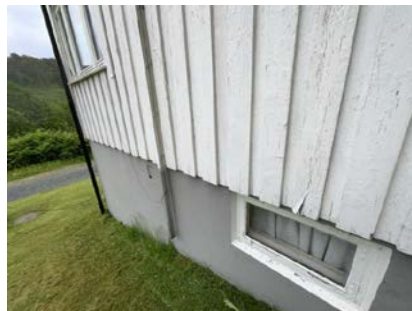
Veggkonstruksjon

Utvendig > Veggkonstruksjon. Det er ingen eller liten lufting i nedre kant av kledning mot grunnmur. Det er påvist spredte råteskader i bordkledningen. Deler av veggfoten mot murverket er tidvis utsatt for kondensbelastning fra tilstøtende kjellerrom. Varierende grad av utvendig slitasje / rehabiliteringsbehov. Datidens byggemåte medfører begrenset grad av isolering og manglende dampsperrsjikt. Kledningen er ikke utført med lufting.

Det må påregnes rehabilitering av ytterkledningen. Utlufting av kledningen, vindsperre og eventuell etterisolering er naturlig å utbedre når kledningen en gang skal skiftes. Ved eventuelle kosmetiske oppussingsarbeider av innvendige rom anbefales etablering av dampsperre.

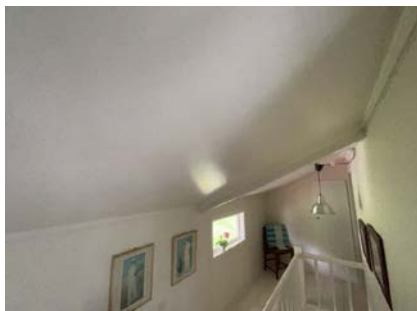
Takkonstruksjon/Loft

Utvendig > Takkonstruksjon/Loft. Det er begrenset/dårlig ventilering av takkonstruksjonen. Det er ingen lufting i konstruksjonen. Det er påvist fuktskjolder/skader i takkonstruksjonen. Hele takkonstruksjonen er gjenbygget. Det er ingen mulighet til vurdering utover alder og observasjoner fra underliggende etg. Datidens byggemåte tilsier at konstruksjonen er utført uten dampsperrsjikt, med påfølgende økt risiko for kondensfukt. Tildekkede takkonstruksjoner fra den aktuelle tidsperioden med begrenset eller manglende utlufting er særlig utsatt for kondens/fuktproblematikk og betegnes som risikokonstruksjoner. Fuktkonstruksjoner/fuktskade i kott kan ha medført følgeskader i takkonstruksjonen og må kartlegges / undersøkes nærmere ved åpning av konstruksjonen.

Utlufting av skråtak er av betydning for å unngå kondensfukt. Anbefaler etablering av dampsperre mot innredede rom ved en eventuell oppussing / renovering av rom med tilliggende konstruksjoner. Det må påregnes etablering av tekniske løsninger for å unngå fuktskader i konstruksjonene. Etablere forskriftsmessig inspeksjonsluke / inspeksjonsmulighet for brann og slukkemannskaper, samt mulighet for kontroll av konstruksjonens tilstand.

Kostnadsestimat: 100 000 - 300 000

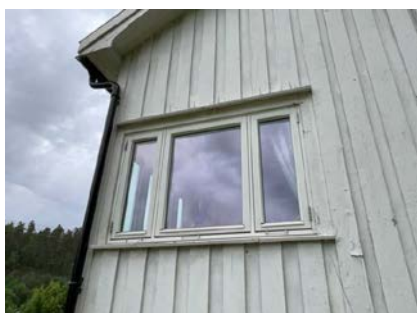
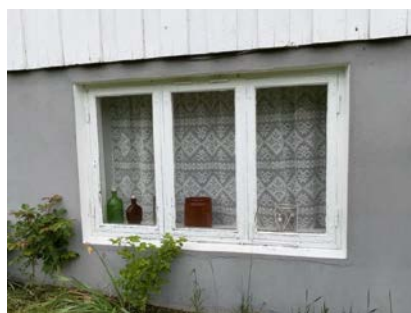
- Det må påregnes noe vedlikehold og at enkelte vinduer må skiftes ut.

Det må påregnes utvendig overflatevedlikehold av de nyere vinduene. Videre må det påregnes utskiftninger eller omfattende rehabilitering av de gjenværende vindene i boligen.

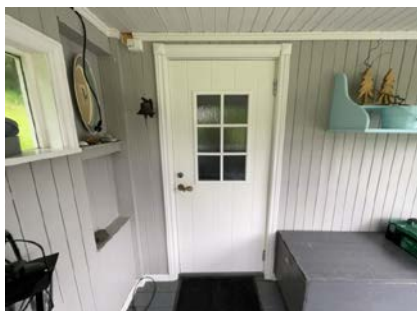
TG 1 Hovedinngangsdør

Nyere tre/trefiberdør i malt utførelse. Moderat slitasje.

Døren har noe sig og kan med fordel etterjusteres for å unngå friksjon mellom karm og dørblad.

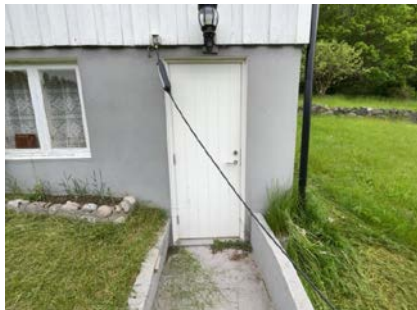
TG 2 Kjellerdør

Nyere tre/trefiberdør i malt utførelse.

- Det er påvist avvik rundt innsettsdetaljer.

Det mangler utvendig terskelbeslag. Terskelområdet er særlig utsatt for fuktbelastning fra terreng og underliggende mur.

Montere kapillærbrytende sjikt mellom terskel og mur, samt ettermontering av utvendig terskelbeslag.

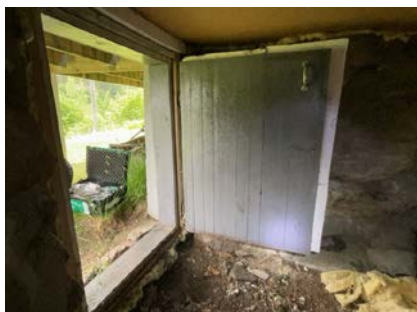
🔧 TG 2 Krypromsdør

Enkel plassbygget tredør.

- Det er påvist avvik rundt innsettsdetaljer.

Døren har synlig slitasje, friksjon mellom dørbblad og karm. Videre er døren særlig utsatt for kondensfukt fra tilstøtende kjellerrom.

Løpende vedlikehold og etterjusteringer.

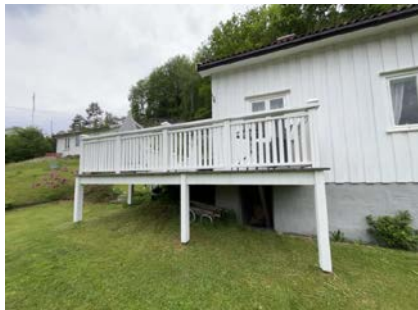
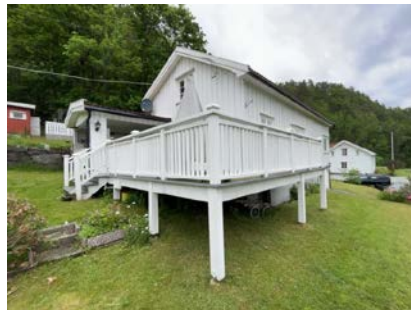
🔧 TG 2 Treterrasse - Hovedinngang

Treterrasse med impregnert terrassegulv og malte rekker.

Konstruksjonen er festet direkte mot ytterkledningen. Løsningen medfører økt risiko for korrosjon og svikt i festemidlene i tillegg til at løsningen stenger mulighet for vedlikehold av veggfoten. Deler av konstruksjonen er noe underdimensjonert. Det er spennvidder i kombinasjon med konstruksjonstykkelse som legges til grunn for vurderingen. Det mangler overgangsbeslag mellom terrasse og ytterkledning/yttervegg.

Anbefaler å ettermontere langsgående bæring og stolpepunkter som erstatning for innfesting mot yttervegg. Lokale etterforsterkninger. Ettermontering av overgangsbeslag mot yttervegg. For øvrig normalt løpende overflatevedlikehold.

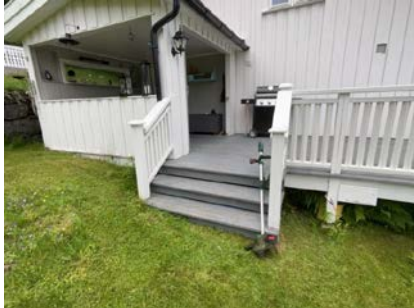
Trappevanger står i nær kontakt med terreng og utsettes for direkte fuktbelastning.

Konstruksjonens nedre deler må sikres mot terrengfukt som forebyggende tiltak mot råteskader.

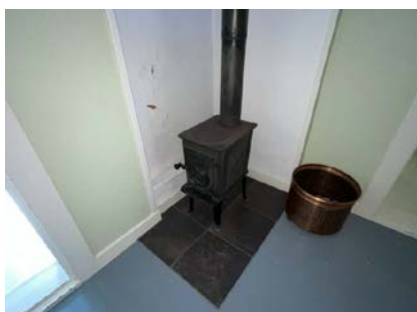
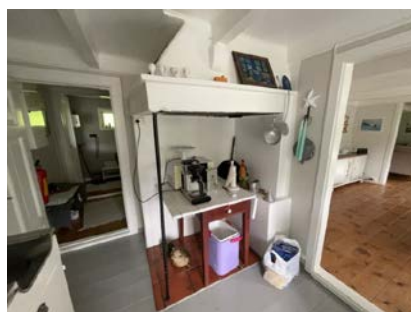
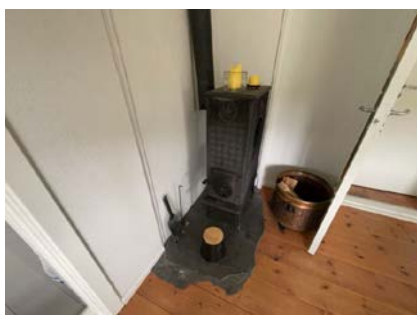
- Avstanden mellom ildstedet og brennbart materiale er for liten.
- Det er påvist sprekker og/eller riss i pipe.
- Mer enn halvparten av forventet brukstid er passert på pipe.

Kjøkkengrue / peis med åpen grue er ikke brannsikker og må ikke benyttes. Røykrørsgjennomføringer er ikke tilstrekkelig tettet og det ble registrert sprekker rundt gjennomføringene i pipeløpet. Det foreligger ingen tilgjengelige tilsynsrapporter på fyringsanlegget.

Det er behov for kommende oppgradering av ildsted.

Anbefaler å kontakte kommunens brann / feiervesen for utvidet kontroll, overordnet vurdering og eventuelle pålegg om tiltak på fyringsanlegget.

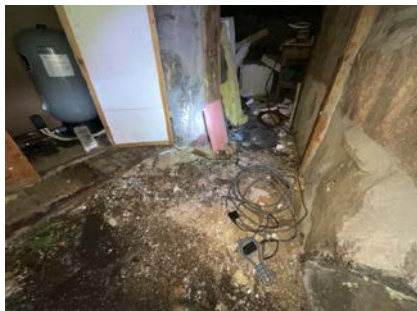
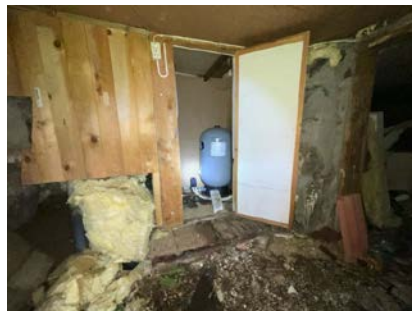
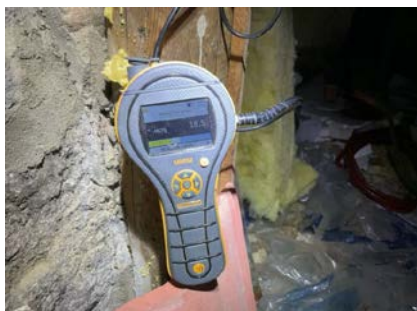
- Det er begrenset tilgang til hele krypkjelleren.
- Det er ikke tilfredsstillende ventilering av krypkjeller.
- Det er stedvis påvist fuktnivå som tilsier at konstruksjonen kan ha fuktskader.
- Det er begrenset ventilering/luftgjennomstrømning i krypkjeller.
- Det er for dårlig terrengfall vekk fra konstruksjonen.
- Det er manglende fuktsperre på bakken.
- Det er påvist synlig vann i krypkjeller eller synlige tegn på innsig av vann i krypkjeller.
- Det er registrert symptom på aktivitet fra skadedyr
- Krypkjelleren har kondensutfordringer.

Det ble målt noe høy relativ luftfuktighet i rommet. Videre ble det målt høyt trefukttinnhold / vektprosent i skillekonstruksjonen. Synlig avføring fra mus i kjellerrommet.

- Konstruksjonene må sikres mot råte, sopp og skadedyr.
- Tiltak mot kondensutfordringer må utføres.
- Fuktsperre på bakken bør etableres.
- Terrengfall i tilknytning til konstruksjonen må utbedres.
- Bedre ventilering må etableres.

Anbefaler å rense terreng for organiske materialer og jordholdige masser, påføre utjevnende masser av drenspukk, fuktsperre/radonsperre, samt ettermontere rotoravfukteranlegg som forebyggende tiltak mot kondensering og fuktbelastning i krypromskonstruksjoner. Videre må det påregnes forebyggende tiltak mot mus i kjellerrommene.

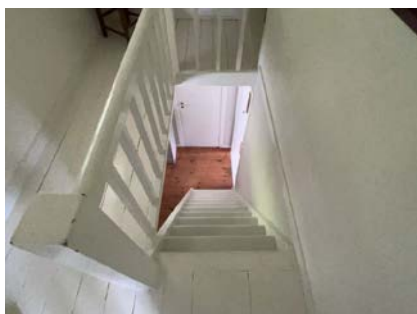
TG 3 Innvendige trapper

Rettløpstrapp i tre med malte overflater.

Ettermontere rekkverk i trappeløpet.

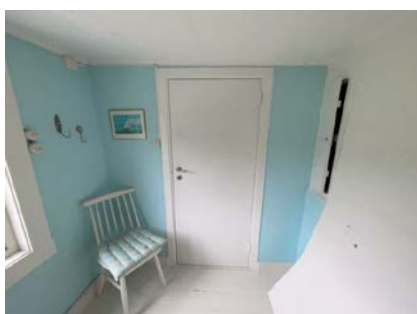
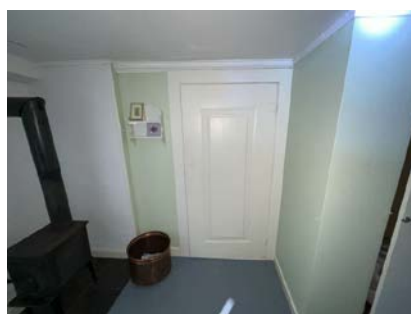
TG 2 Innvendige dører

- Det er påvist avvik som tilsier at det bør foretas tiltak på enkelte dører.

- Enkelte dører må justeres.
- Det bør foretas tiltak på enkelte dører.

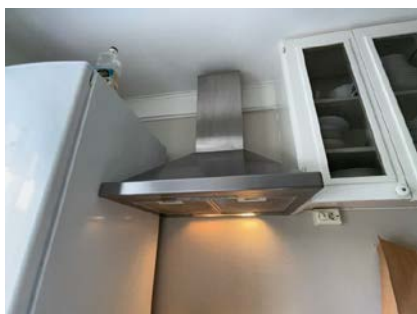
- Det er avvik:

Rens av ventilator og tilhørende avkastslange. Dersom friksjonslyden vedvarer må det påregnes utskiftning av lager eller ventilatoren i sin helhet.

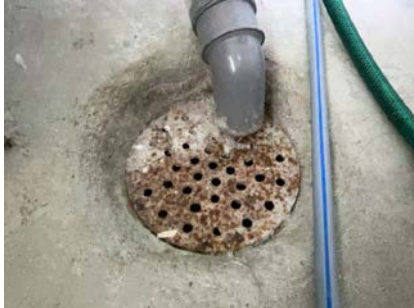
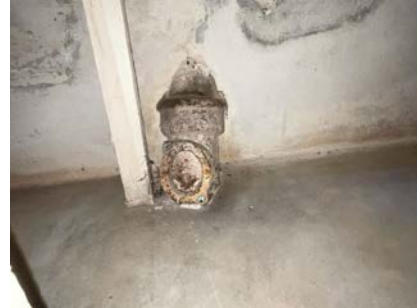
Boligen er utført med synlige avløpsrør i plast og gjenværende soil/støpejernsavløp. Ingen åpenbare lekkasjer fra røropplegget på befaringstidspunktet. Tilgjengelige opplysninger tilsier at boligen er tilknyttet kommunalt vann og avløp.

Deler av opplegget kan være utsatt for frostrisiko i den kalde årstiden. Det ble registrert rustsvekkelser i støpejernsslukene.

Manglende tilgjengelige stakeluke medfører at innvendige sluk eventuelt må benyttes for staking i avløpsrør. Det må påregnes kommende utskiftninger, hovedsakelig gjenværende soil/støpejernsavløp. Anbefaler å kontakte vvs-fagmann for periodisk ettersyn og sesongkonservering av anlegget.

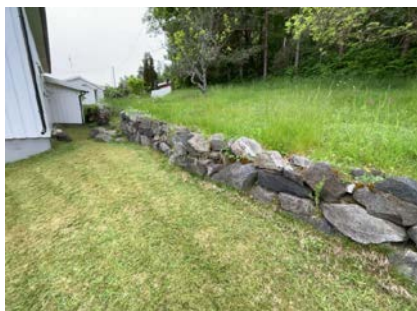
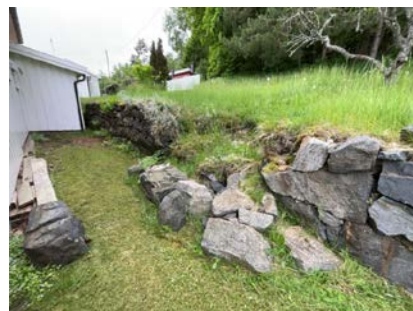
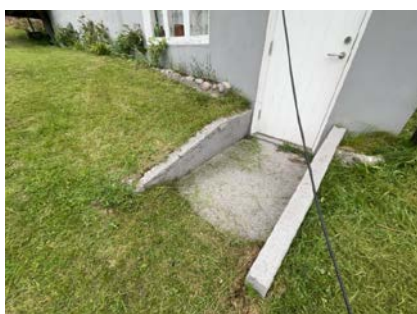
Vurdering av avvik:

- Rekkverk/annen sikring på forstøtningsmur må settes opp/utbedres.
- Forstøtningsmuren må rives og ny mur bygges.
