Løkkeveien 13

NY PRIS! Sentralt beliggende enebolig med garasje på flott utsiktstomt

gnr. 1, bnr. 454

Befaringsdato: 22.06.2023

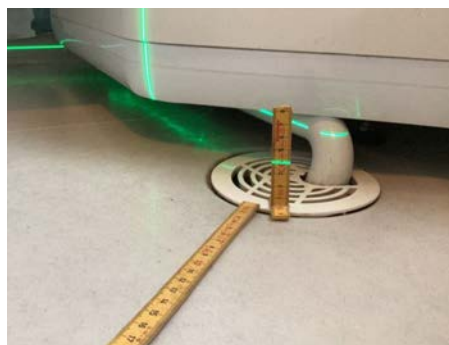
Fallforhold til sluk er målt til 9 mm fall på 80 cm fra topp slukrist.

Fra topp slukrist til topp fug ved terskel er registrert over 25 mm.

Måling ved sluk

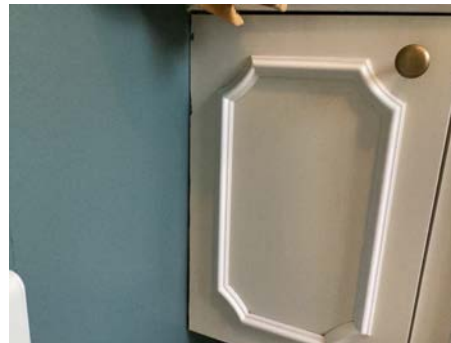
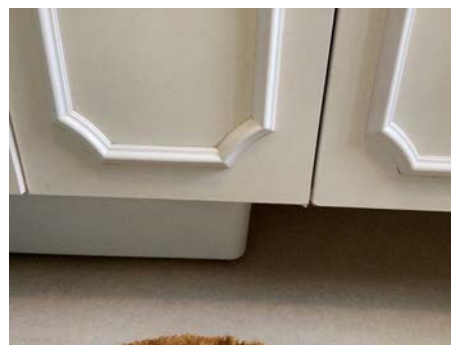
Bruksslitasje på innredning

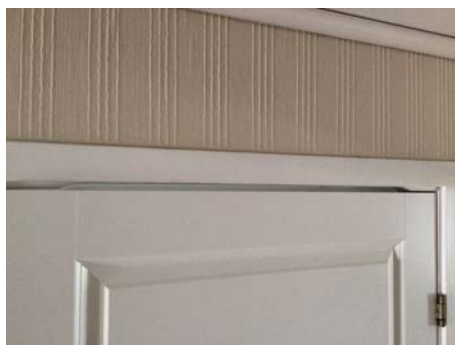
Spalte ved dør

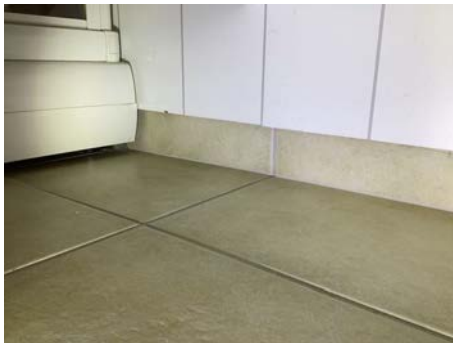
Det er avvik:
Baderomsplater er ikke montert på sokkellist.
Ukjent tettesjikt, membran.

Plater er ikke montert på sokkellist.

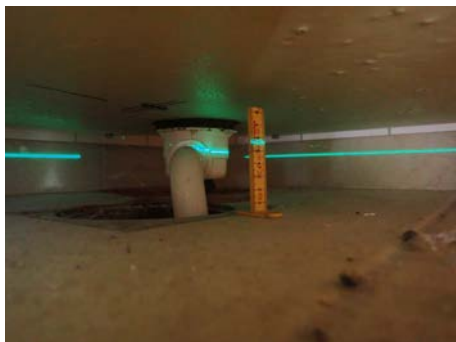
Måling ved sluk under kabinett

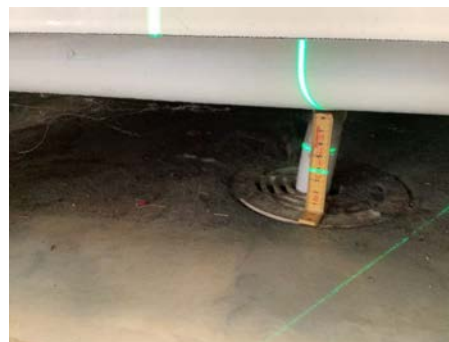
Fallforhold til sluk er målt til 12 mm fall på 80 cm fra topp slukrist under vaskemaskin

Fra topp slukrist til topp fug ved terskel er registrert over 25 mm.

Måling til sluk under kabinett

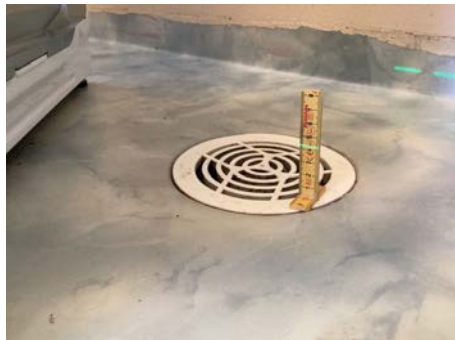
Måling til sluk ved kabinett

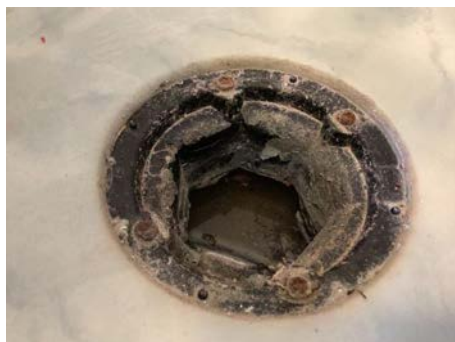
Det er plastsluk og synlig vinylbelegg som tettesjikt.

Sluk under vaskemaskin
