Tilstandsrapport

Enebolig

Løkkeveien 13, 4550 FARSUND

Befaringsdato: 11.10.2024

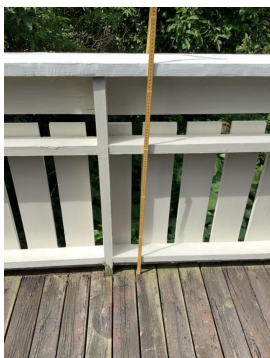
Rekkverk er lavere enn dagens krav

- Lokal utbedring/utskiftning bør utføres.
- Det er ikke krav om utbedring av rekkverkshøyde opp til dagens forskriftskrav.

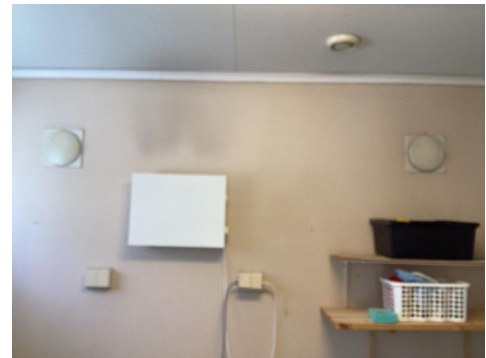
Tilluft fra ventiler i vegg.
