Løkkeveien 13

Farsund sentrum

Eiendomsmegler MNEF Anita Cecilie Gabrielsen ønsker velkommen til Løkkeveien 13!

NY PRIS! Sentralt beliggende enebolig med garasje på flott utsiktstomt

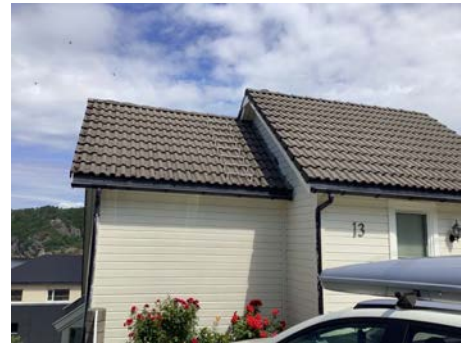
- Det mangler snøfangere på hele eller deler av taket, men det var ikke krav om dette på byggemeldingstidspunktet.
- Mer enn halvparten av forventet brukstid er passert på renner/nedløp/beslag.
- Det er avvik:

Det er ikke snøfangere på taket

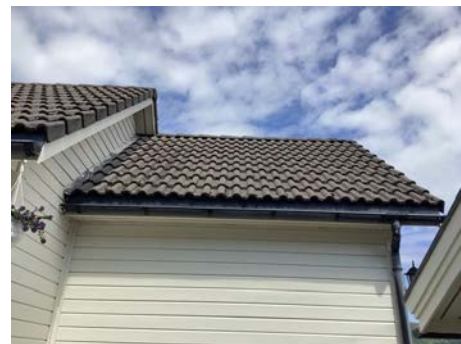
Det er ikke snøfangere på taket

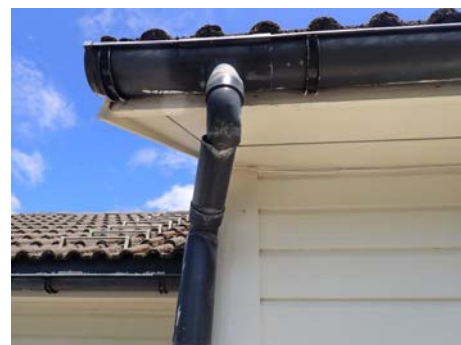
Utett i overgang på nedløp.

Utbedre nedløp

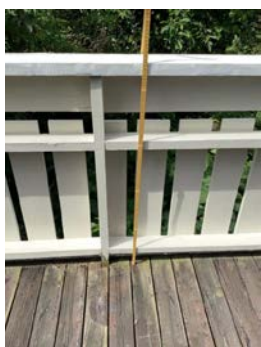
Rekkverk er lavere enn dagens krav

- Lokal utbedring/utskiftning bør utføres.
- Det er ikke krav om utbedring av rekkverkshøyde opp til dagens forskriftskrav.

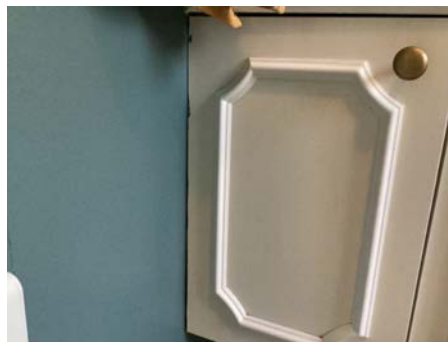
Bruksslitasje på innredning

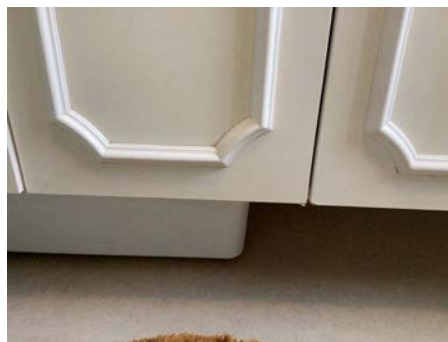
Bruksslitasje på innredning

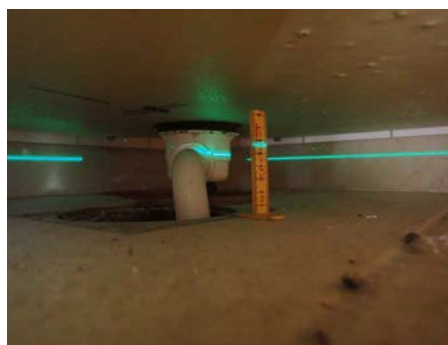
- Det er påvist at flisfuger har riss/sprekker.
- Det er påvist avvik i fallforhold til sluk i forhold til krav i forskrift på byggetidspunktet.
- Det er påvist sprekker i fliser.

Måling ved sluk under kabinett

- Slike riss/sprekker kan indikere bakenforliggende fuktskader, og konstruksjonen bør observeres jevnlig for å vurdere utvikling.
- Fliser må skiftes.

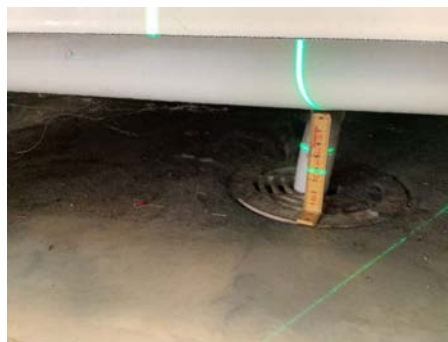
Måling til sluk under kabinett

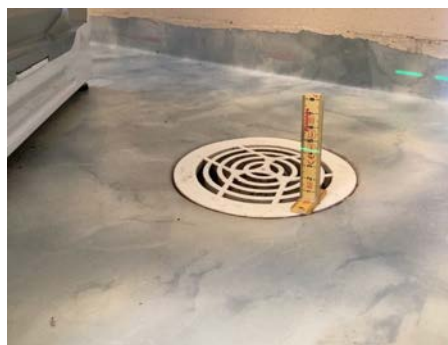
Måling til sluk ved kabinett

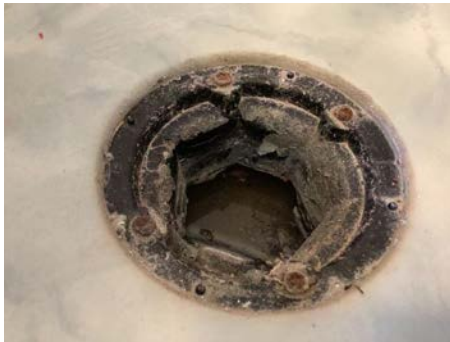
Sluk under vaskemaskin

- Overvåk tilstanden jevnlig. For å få tilstandsgrad 0 eller 1 må slukløsningen skiftes ut og sannsynligvis må også membransjiktet skiftes/utbedres. Det er imidlertid vanskelig å si noe om tidspunktet for når dette er nødvendig.
- Sluket må sjekkes og rengjøres jevnlig.
