# Simonstad 345

# Enebolig med garasje/lager og redskapsbu i landlige omgivelser - renoveringsobjekt Åmli

# Tilstandsrapport

# gnr. 44, bnr. 67

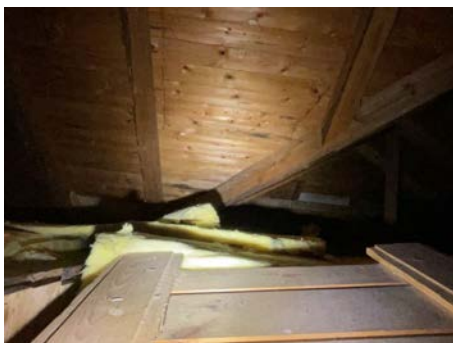
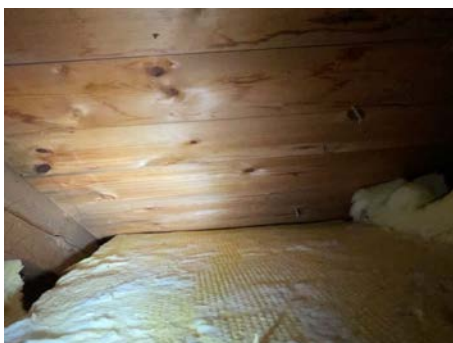
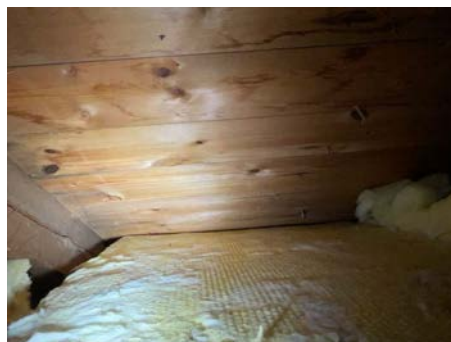
- Det er fra loft/kryploft påvist indikasjoner på at det er punktering av dampsperre, som medfører svekket effekt av dampsperrfunksjonen.
- Det er ingen lufting i konstruksjonen.
- Det er påvist avvik rundt gjennomføringer i takflaten.
- Det er påvist fuktskjolder/skader i takkonstruksjonen.

- Lufting/ventilering må etableres.
- Plast/diffusjonssperre i etasjeskillet må etableres og luftingen på loftet forbedres.

Kostnadsestimat: 50 000 - 100 000

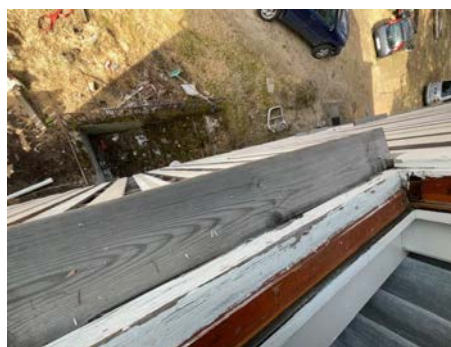
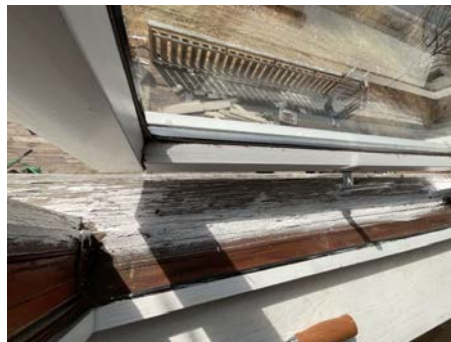
- Det er påvist avvik rundt innsetningsdetaljer.
- Det er påvist tegn på innvendig kondensering av enkelte vindusglass.
- Karmene i vinduer er slitte og det er sprekker i treverket.

- Det må påregnes noe vedlikehold og at enkelte vinduer må skiftes ut.

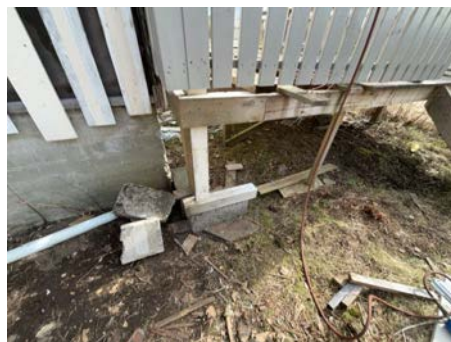
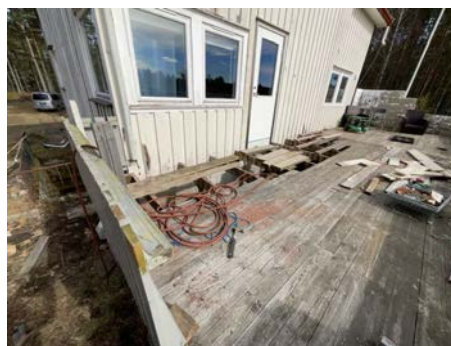
- Rekkverket er for lavt i forhold til dagens krav til rekkverkshøyder.
- Det er avvik:

Veranda vurderes i dårlig forfatning og utbygging i sin helhet vurderes påregnelig.

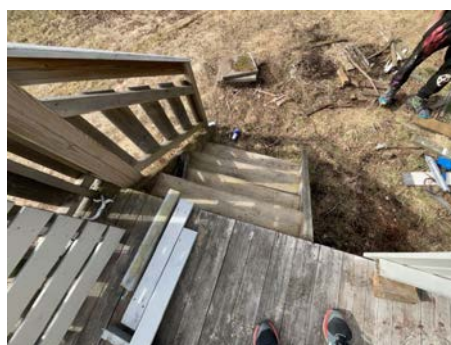
## TG 3 Utvendige trapper

Tretrapper.

- Påviste skader må utbedres.

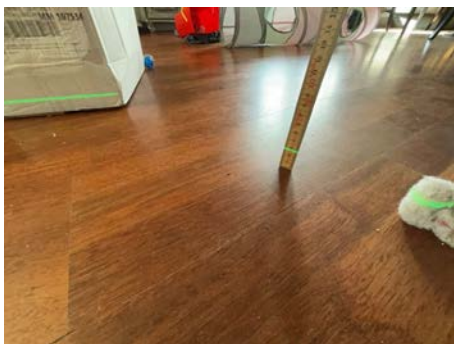
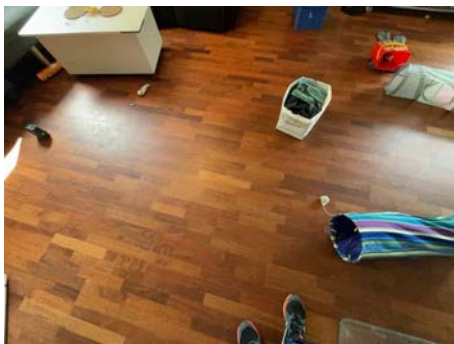
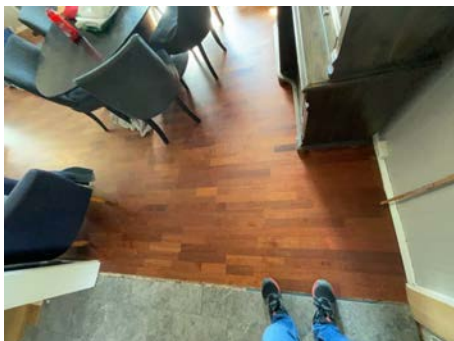
### TG 3 Etasjeskille/gulv mot grunn

- Det er påvist fuktskader i etasjeskiller
- Målt høydeforskjell på mellom 10 - 20 mm innenfor en lengde på 2 meter. Tilstandsgrad 2 gis med bakgrunn i standardens krav til godkjente måleavvik.
- Målt høydeforskjell på over 20 mm innenfor en lengde på 2 meter. Tilstandsgrad 3 gis med bakgrunn i standardens krav til godkjente måleavvik.

Fuktskader synlig i etasjeskille i krypkjeller mot bad som relateres til utettheter.

Videre undersøkelser av skader i etasjeskille innebærer inngrep i konstruksjoner som anbefales.

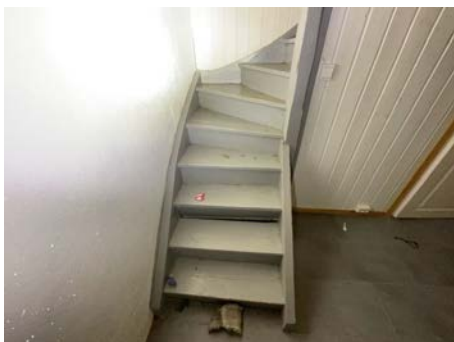
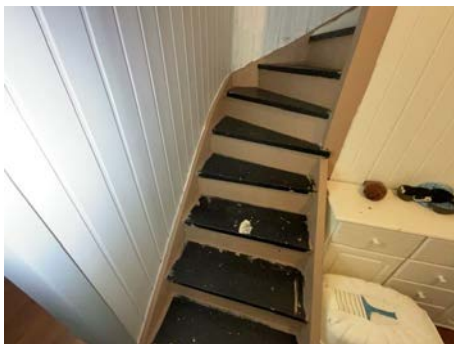
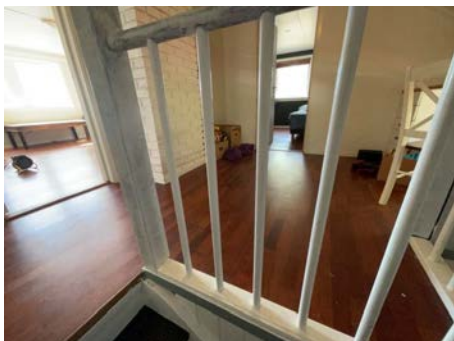
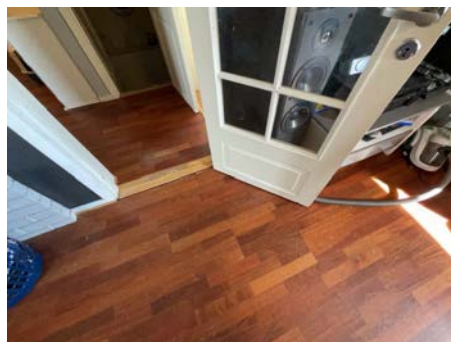
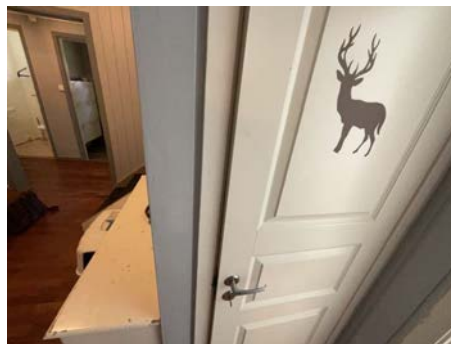
- Rekkverk må monteres for å lukke avviket.
- Åpninger er såpass store at det ut ifra sikkerhetsmessige forhold anbefales å lage mindre åpninger.

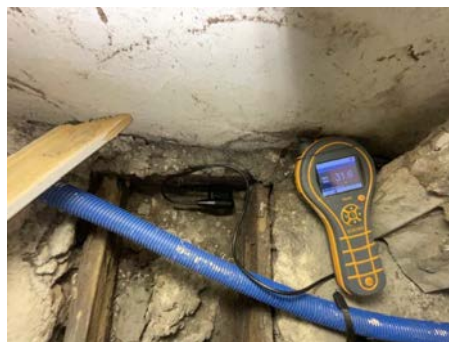
### UNDERETASJE > VASKEROM

Fuktproblematikk i rommet pga. sviktende drenering og kapillært oppsug.

- De påviste skader må utbedres.
- Gjennomføre ytterligere undersøkelser og foreta utbedring av skade.

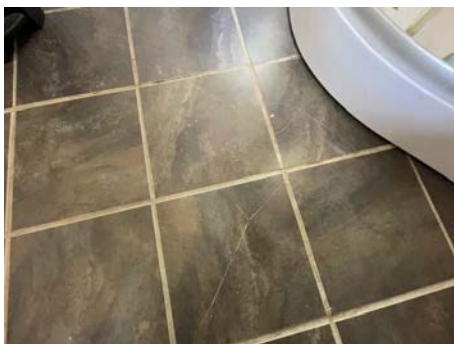
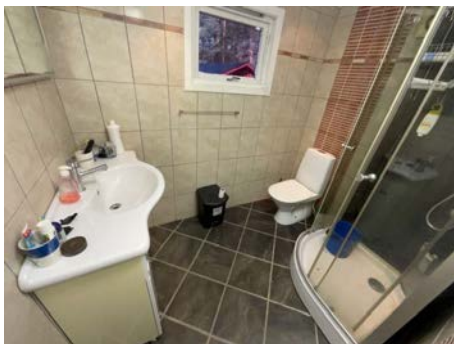
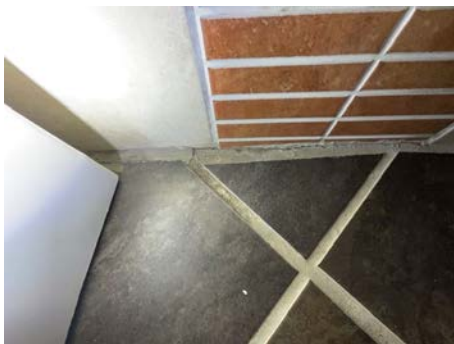
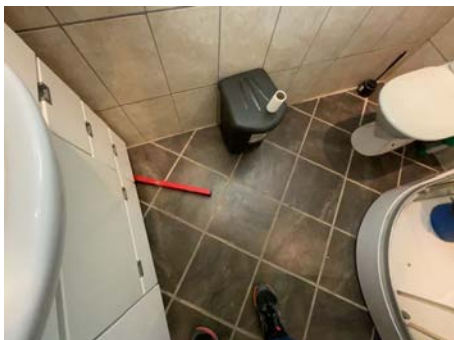
## 1. ETASJE > BAD

Større sprekker i gulvfliser og hulrom der fliser er løse.

Besiktelse under bad i krypkjeller viser fuktskader og tiltak med underliggende konstruksjoner innebærer totalrenovering av bad.

- Hulltaking er ikke foretatt da det allerede er påvist andre avvik i våtsonen.
- Ved fuktmåling i nedre del av vegg mot våtsone fra tilstøtende rom, måles høye fuktverdier.

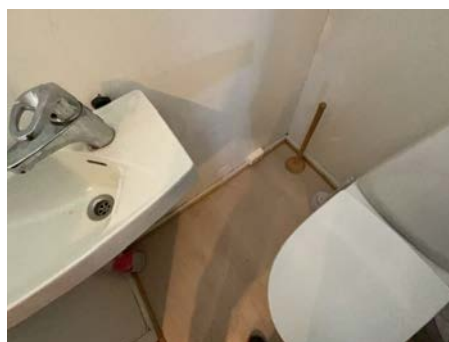
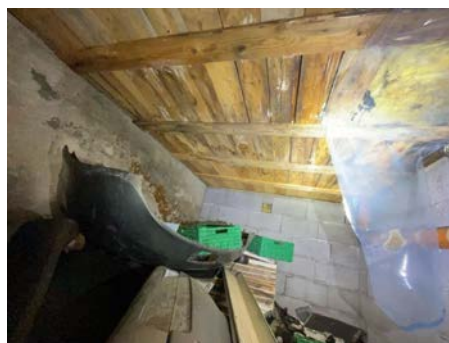
## 1. ETASJE > BAD

- Hulltaking er ikke foretatt da det allerede er påvist andre avvik i våtsonen.
- Ved andre fuktundersøkelser enn hulltaking, er det påvist indikasjoner på fuktskader.

Fuktskader synlig mot krypkjeller i etasjeskille

- Gjennomføre ytterligere undersøkelser og foreta utbedring av skade.

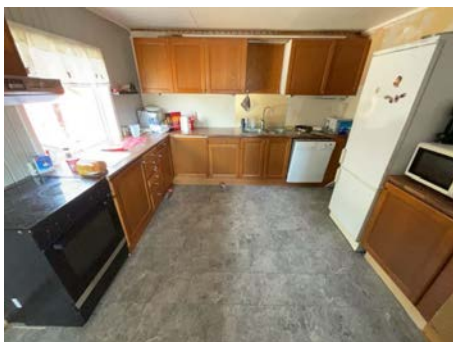
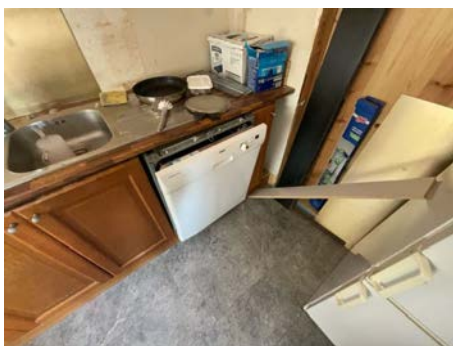
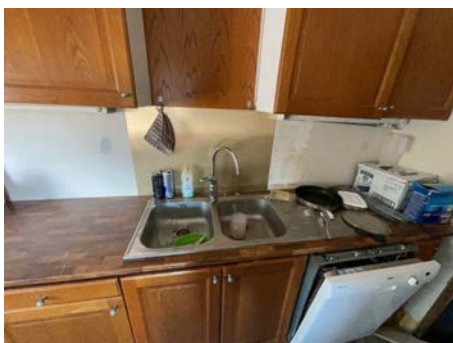
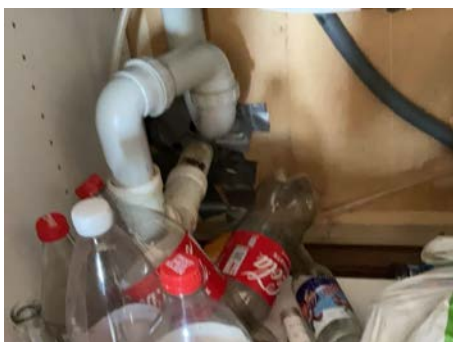
### 1. ETASJE > KJØKKEN

- Det er påvist at overflater/kjøkkeninnredning har omfattende skader.
- Det er påvist skader på overflater/kjøkkeninnredning utover normal slitasjegrad.
- Det er registrert utettheter eller vannlekkasjer i røropplegg.

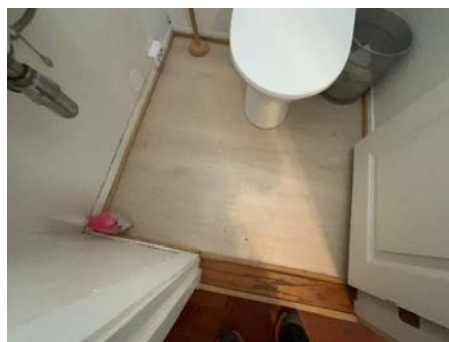
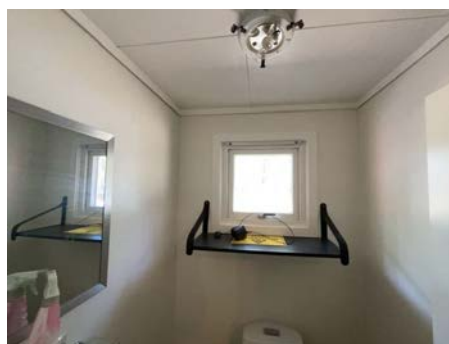
### TG 3 Avtrekk

- Det er registrert avvik med avtrekk.

- Mekanisk avtrekk bør etableres på toalettrom.

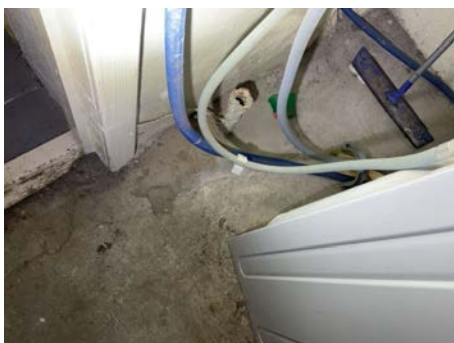
#### Avløpsrør

Avløpsrør av støpejern og plast.

- I forbindelse med oppgradering av våtrom vil det være naturlig med utskiftning av rør.

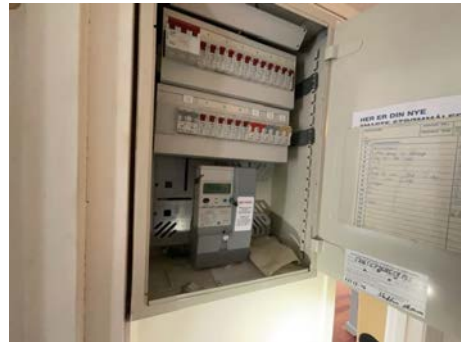
Det er ikke fremlagt dokumentasjon på anlegget. Undertegnede har ikke elektrofaglig kompetanse og tilstandsvurdering beror på dokumentasjon og visuell undersøkelse av tilfeldig komponenter i boligen.

Anbefaler gjennomgang på det elektriske anlegget med en utvidet el-kontroll før bruk.

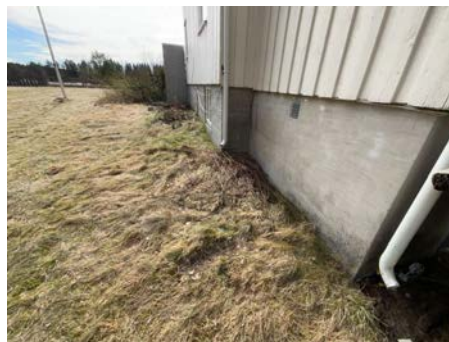
Ved visuelle observasjoner er det ikke avdekket fuktsikring.

Vegger mot terreng skal utformes fuktsikre. Fuktsikre betyr i denne sammenhengen at veggen må ha et kapillærbrytende og vannavvisende sjikt på utvendig side som sikrer at vann som dreneres ned i massene på utsiden av veggen, ikke kan trenge inn til veggen. Utvendig isolering av veggen og god lufttetthet er også viktig med hensyn til veggens fuktsikkerhet.

**Kostnadsestimat: 100 000 - 300 000**

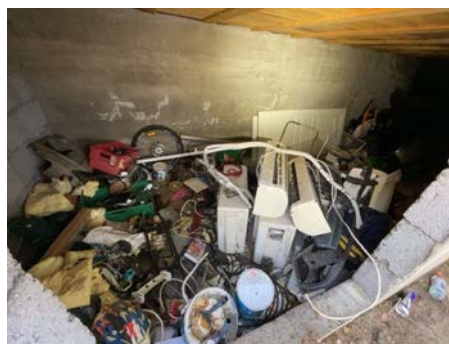
### TG 2 Grunnmur og fundamenter

Betonggrunnmur.

- Lokal utbedring må utføres.

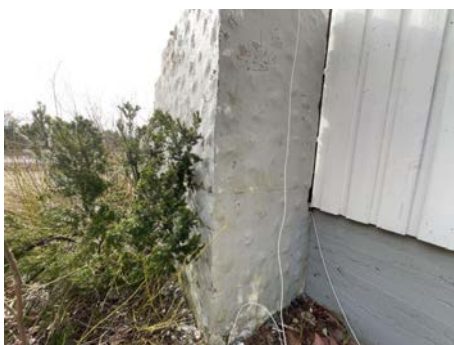
## Forstøtningsmur

Lettklinkerblokker.

- Det er påvist mindre sprekker og/eller skjevheter i muren.
- Det er påvist større sprekker og/eller skjevheter i muren.

- Forstøtningsmuren må rives og ny mur bygges.

**Kostnadsestimat: 10 000 - 50 000**

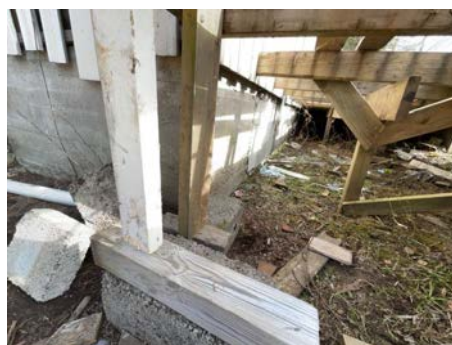
## Terrenghorhold

Relativt flatt terreng rundt bolig med plen/jordmasser.

- Det bør foretas terrengjusteringer.

**Kostnadsestimat: 10 000 - 50 000**

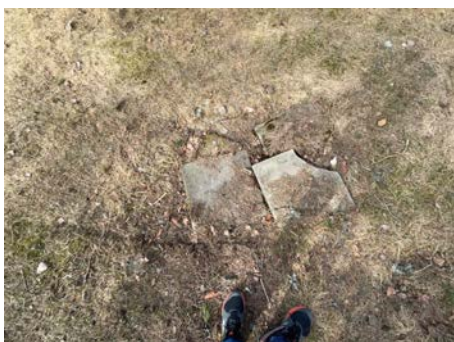
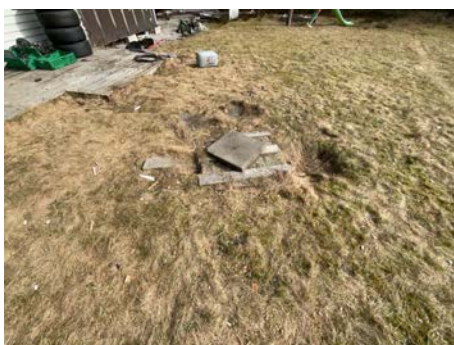
## TG 2 Septiktank

Septiktank, ukjent tilstand og videre undersøkelser må eventuelt utføres av fagfolk på området.

- Vannkvalitet må dokumenteres
- Avløpsanlegget må sjekkes.

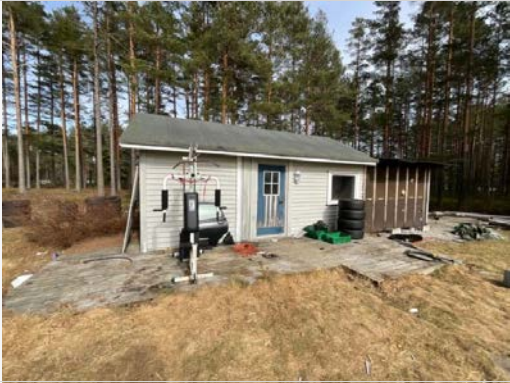
## Bod

Bygningen står på påler av lettklinker der isolasjon i etasjeskille er synlig under og ligger delvis på terreng. Liggende bordkledning, ikke ferdigstilt på tilbyggsdel. Utettheter er registrert og i dårlig forfatning generelt. Saltakkonstruksjon med utettheter i tekkingen og vurderes i dårlig forfatning. Innvendig er det fuktskader, uferdig og i dårlig forfatning. Vinduer og dører vurderes utfra tilstand å trenge utbytting i sin helhet.

Bygningen fremstår i dårlig forfatning byggtknisk og vurderes kondemnabel.

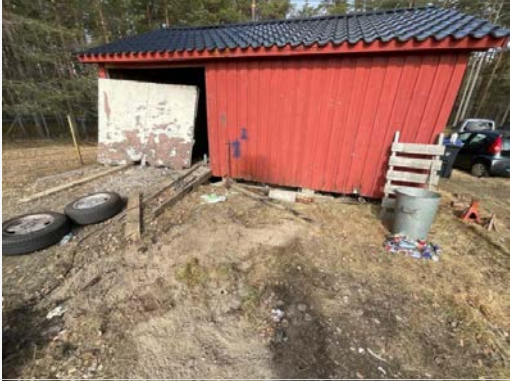
## Garasje/bod

Stående bordkledning med råteskader
