# Tiurveien 1

# Tilstandsrapport

📍 Tiurveien 1, 4956 RISØR

Befaringsdato: 09.10.2023

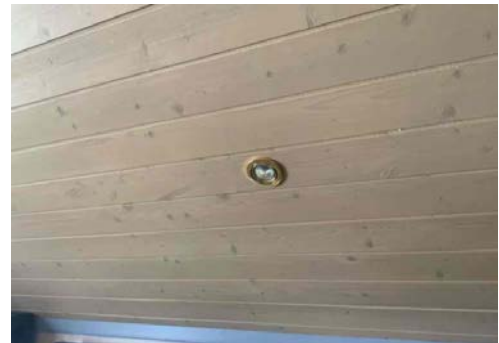
Saltak med sperrekonstruksjon.

Begrenset besiktelse fra luke og knekott.

Spotter i himling der plast vurderes perforert, vurderes som en risikokonstruksjon med hensyn til kondensering i undertak.

- Det bør gjøres lokale tiltak.
- Lufting/ventilering bør forbedres.
- Lokal utbedring bør utføres.

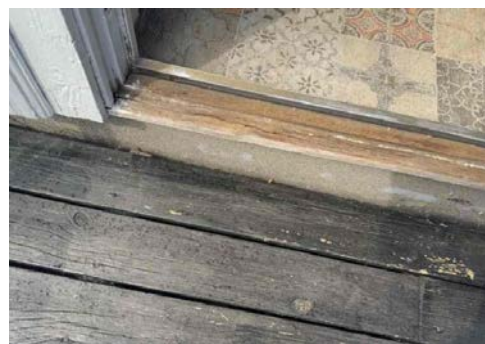
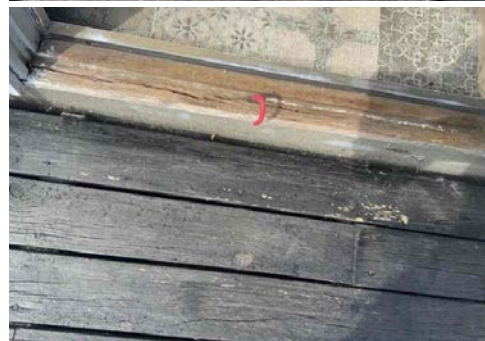
Karmene i dører er værslitte utvendig og det er sprekker i trevirket. Det er påvist dør(er) med fukt/råteskader. Det er påvist dører som er vanskelig å åpne eller lukke. Det er påvist avvik rundt innsettingsdetaljer.

! TG 3

Malt hovedytterdør, malt balkongdør i tre.

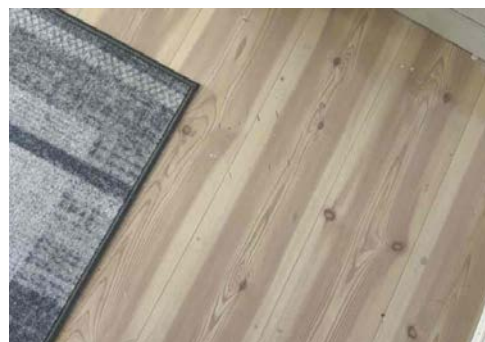
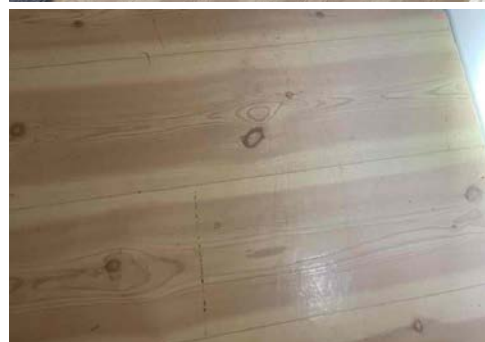
TG 2

Laminat på gulver, belegg.  
Tapet/malte plater.  
Trepanel i himlinger.

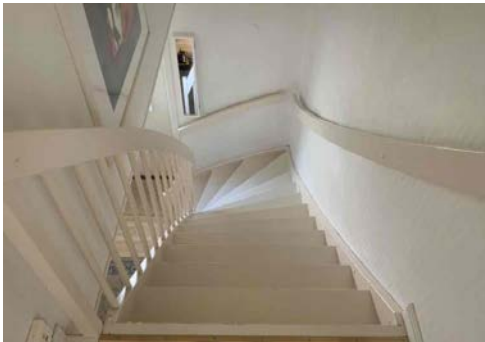
## Malt tretrapp

Ved visuell undersøkelse ble det ikke registrert konstruksjonsmessige skader på befaringsdagen.

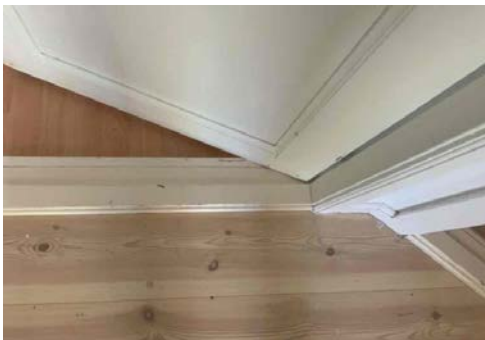
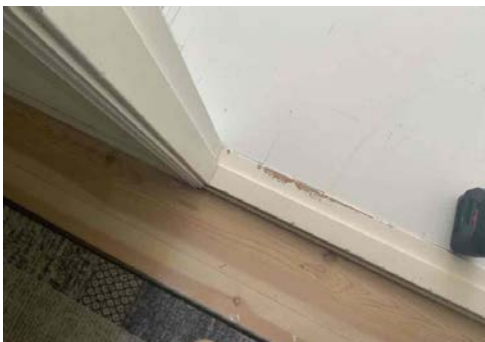
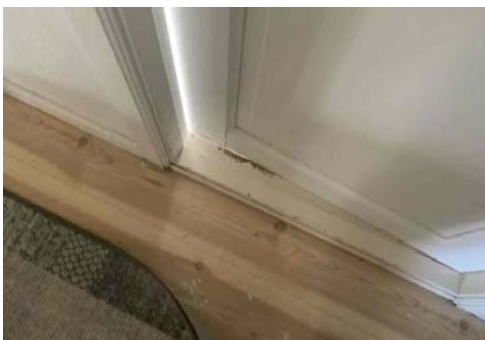
## Innvendige dører

- Det er påvist avvik som tilsier det bør foretas tiltak på enkelte dører.

TG 2

Malte fyllingsdører.

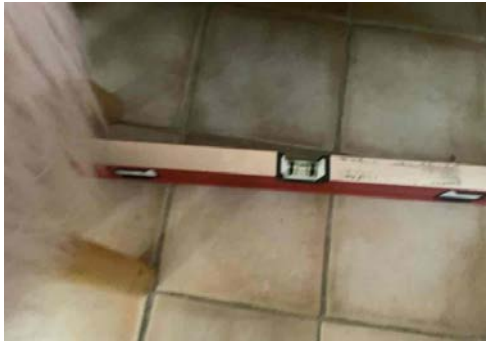
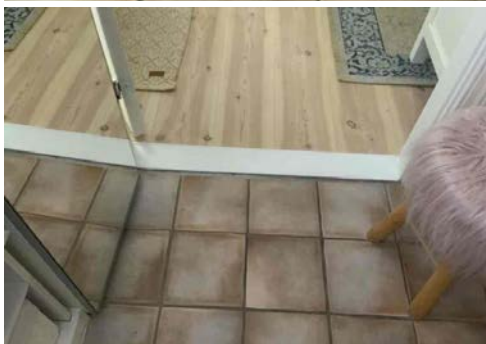
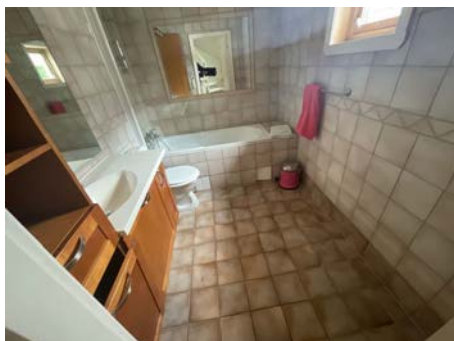
Hulltagning er ikke foretatt da eier har ikke akseptert dette.

Badet vurderes å trenge renovering i sin helhet med hensyn til alder på teknisk anlegg, motfall.

- Ved andre fuktundersøkelser enn hulltaking, er det påvist indikasjoner på fuktskader.
- Eier har ikke akseptert hulltaking i vegg bak våtsonen

- Det må foretas tiltak for å lukke avviket.

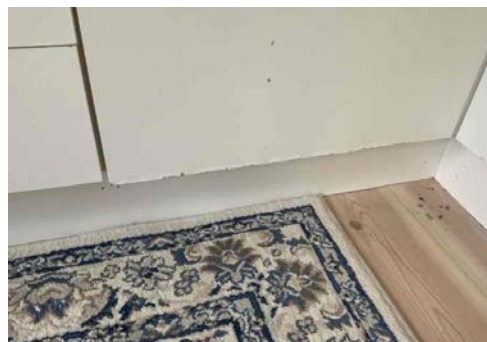
! TG 3

Kjøkken med glatte fronter og laminat benkplate.

- Det er påvist skader på overflater/kjøkkeninnredning utover normal slitasjegrad.
- Det er registrert utettheter eller vannlekkasjer i røropplegg.

- Lekkasje må tettes. Strakstiltak nødvendig.
- Det må påregnes lokal utbedring/utskiftning.

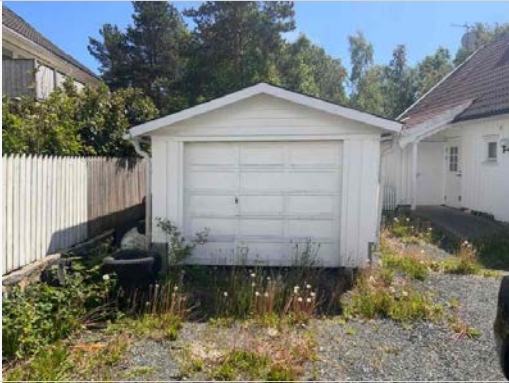
## Garasje

Bindingsverkskonstruksjon over grunnmur med stående bordkledning, større skjevheter i konstruksjonen og råteskader stedvis i kledning.

Helhetsvurdering der garasje vurderes å være i dårlig forfatning byggt teknisk med større skjevheter.
