Trommestadveien 118

Tilstandsrapport

Befaringsdato: 19.08.2024

Rapportdato: 28.08.2024

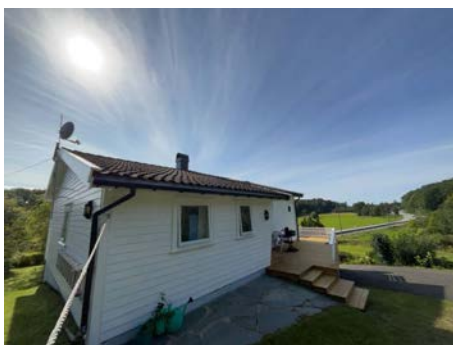
- Tidspunkt for utskiftning av undertak nærmer seg.
- Tidspunkt for utskiftning av takteking nærmer seg.

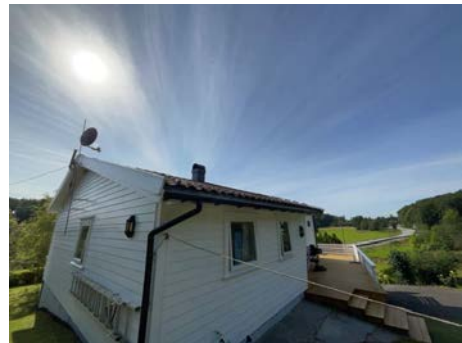
- Overvåk tilstanden jevnlig. For å få tilstandsgrad 0 eller 1 må beslag/renner/nedløp skiftes ut, men tidspunktet for når dette er nødvendig er vanskelig å si noe om.
- Det er ikke krav om utbedring opp til dagens krav.

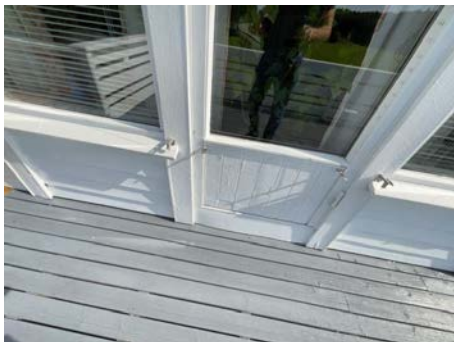
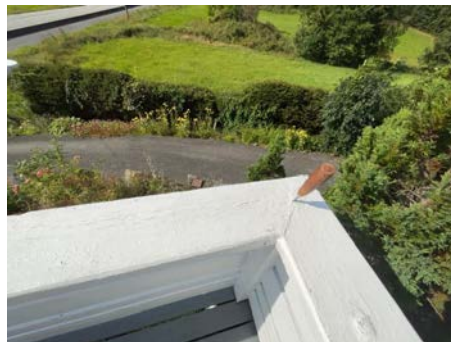
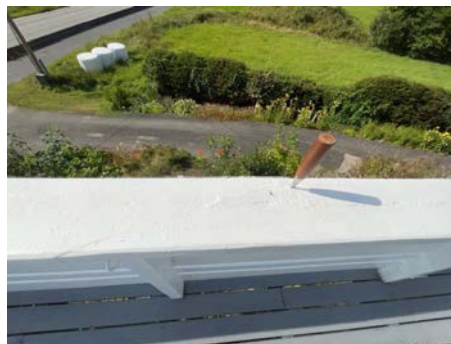
TG 3 Balkonger, terrasser og rom under balkonger

- Det er påvist fukt/råteskader i konstruksjonen.
- Rekkverket er for lavt i forhold til dagens krav til rekkverkshøyder.
- Konstruksjonene har skjevheter.

- Påviste skader må utbedres.
- Det er ikke krav om utbedring av rekkverkshøyde opp til dagens forskriftskrav.
- Råteskadede konstruksjoner må skiftes ut.

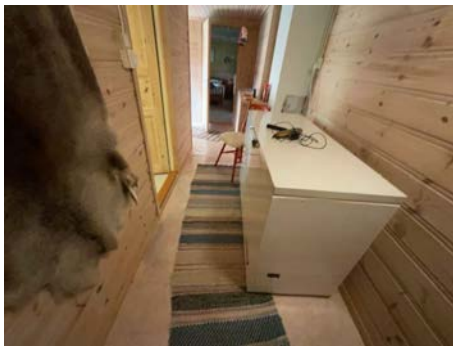
TG 3 Etasjeskille/gulv mot grunn

- Det er påvist fuktskader i etasjeskiller
 - Målt høydeforskjell på mellom 10 - 20 mm innenfor en lengde på 2 meter. Tilstandsgrad 2 gis med bakgrunn i standardens krav til godkjente måleavvik.
 - Målt høydeforskjell på over 15 mm gjennom hele rommet.
- Tilstandsgrad 2 gis med bakgrunn i standardens krav til godkjente måleavvik.

Krypkjeller under deler av boligen der høyere fuktverdier er registrert som relateres til avdamping fra grunn.

Høyere fuktverdier i etasjeskille pga. avdamping fra grunn i krypkjeller.

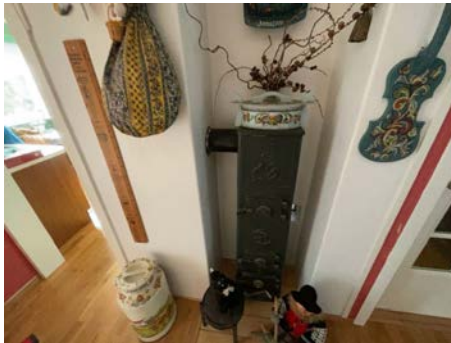
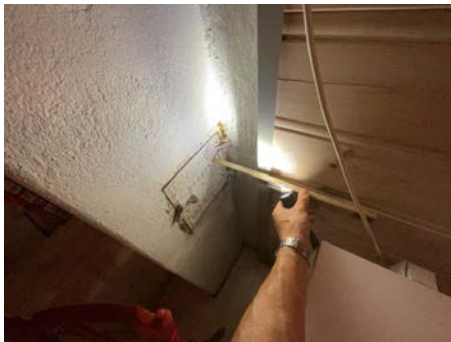
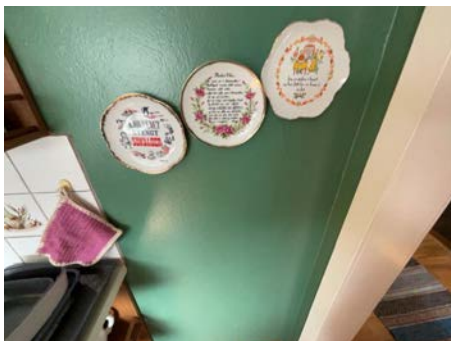
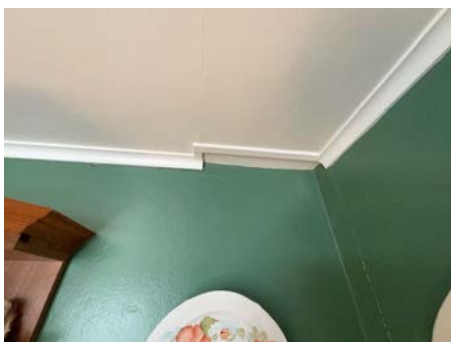
- Det er påvist fuktighet i oppforet tregulv i underetg/kjeller, og det er derfor ikke foretatt hulltaking.
- Det er konstatert høyt fuktnivå og synlig skade i vegg.

Golv og vegger i en uinnredet og dårlig isolert kjeller kan avgi mye fuktighet til rommet. Dette kan skyldes at jordmassene rundt bygningen får en viss oppvarming fra bygningen. Dermed stiger damptrykket i grunnen, og drivkraften for transport av vanndamp inn i kjelleren øker. Fuktighet som suges opp i vegger fra grunnen under fundamenter, kondens og lekkasjer kan også gi et fukttilskudd til romlufta ved avdampning.

Fukt i tilfarergolv kommer vanligvis nedenfra. Fukten kan føre til at tilfarerne mugner eller råtnet mot betonggolvet, at golvbord eller parkett sveller og krummer seg og at vinyl og linoleum blærer. Årsaken kan være at golvet ligger i direkte kontakt med betonggolvet som på grunn av manglende drenering, kapillærbrytende sjikt og/eller fuktsperre får tilførsel av fukt fra grunnen.

Svært mange fuktproblemer i kjelleryttervegger kan avhjelpest ved utvendig etterisolering og fuktsikring. Utvendig isolering eliminerer kondensproblemer.

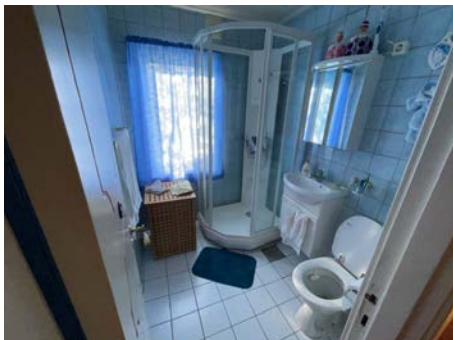
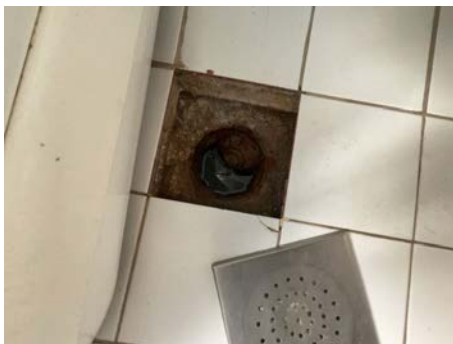
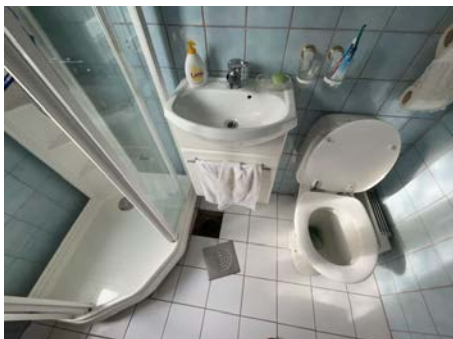
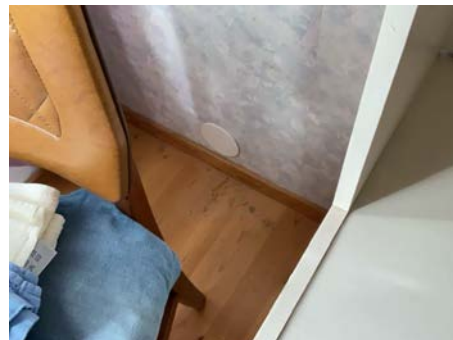
UNDERETASJE > BAD/VASKEROM

Eldre rustent soisluk.

Rom under terreng avsnitt med fuktproblematikk må sees i sammenheng.

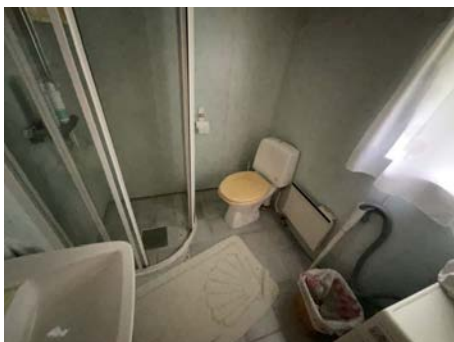
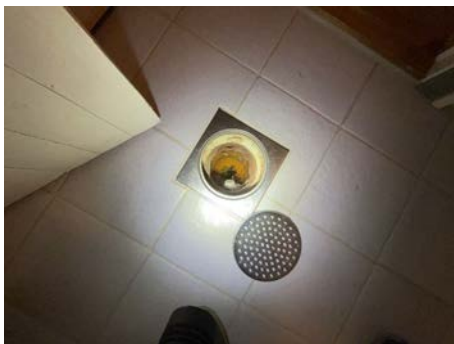
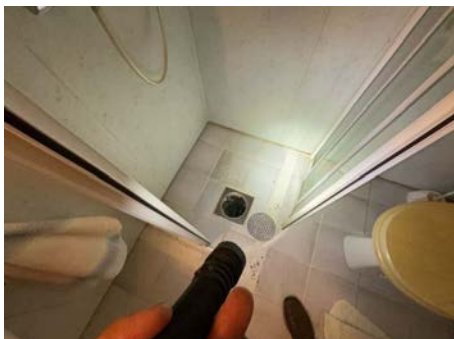
UNDERETASJE > BAD/VASKEROM

! TG 3 Tilliggende konstruksjoner våtrom

Fuktproblematikk som relateres til sviktende drenering, kapillært oppsug fra grunn er registrert

- Ved andre fuktundersøkelser enn hulltaking, er det påvist indikasjoner på fuktskader.

- Det må foretas tiltak for å lukke avviket.

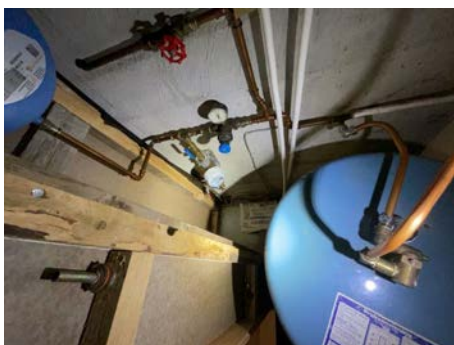
TG 2 Avløpsrør

Avløpsrør av støpejern som er synlig.

- Tidspunkt for utskiftning av avløpsrør nærmer seg.
- I forbindelse med oppgradering av våtrom vil det være naturlig med utskiftning av rør.

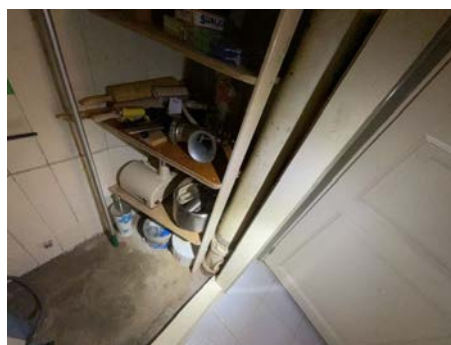
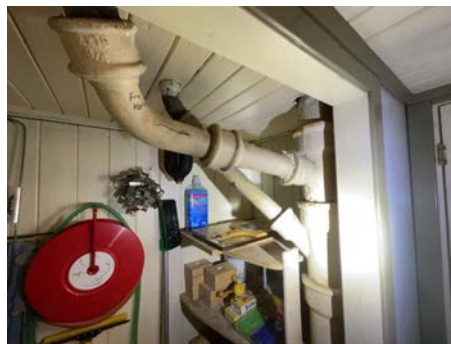
TG 2 Ventilasjon

Naturlig ventilering.

Aktiv bruk av mekanisk ventilasjon på våtrom og kjøkken ved bruk anbefales slik at varm fuktig luft transporteres ut av bygningen.

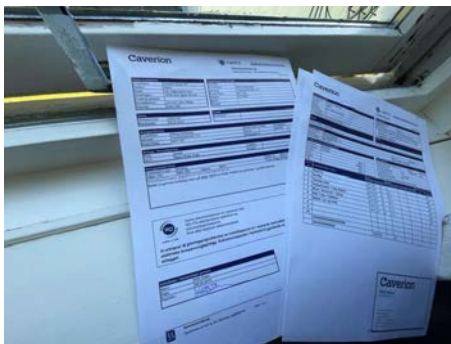
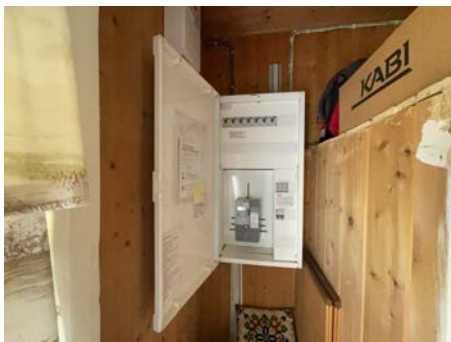
TG 2 Elektrisk anlegg

Det er ikke fremlagt dokumentasjon på hele anlegget. Undertegnede har ikke elektrofaglig kompetanse og tilstandsvurdering beror på dokumentasjon og visuell undersøkelse av tilfeldig komponenter i boligen.

Anbefaler gjennomgang på det elektriske anlegget med en utvidet el-kontroll før bruk.

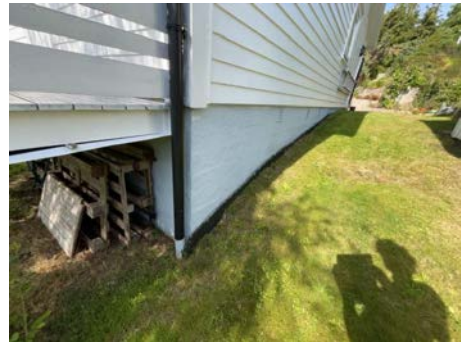
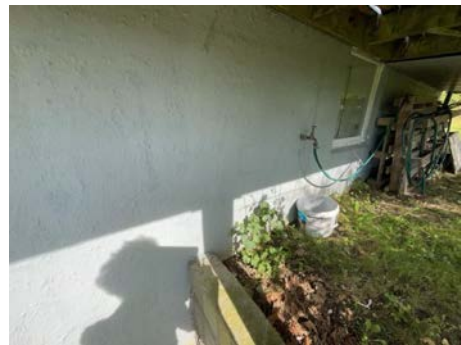
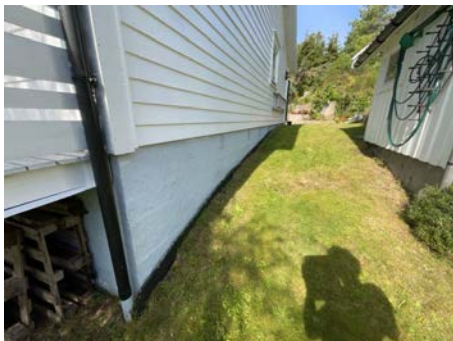
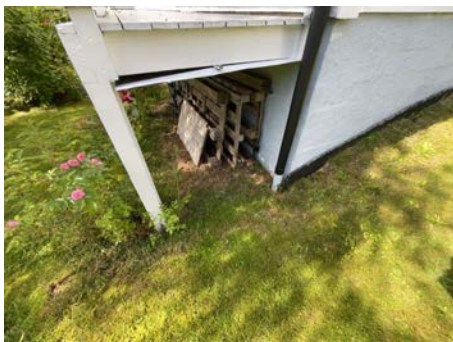
TG 2 Grunnmur og fundamenter

Grunnmur med betongblokker utvendig murpusset

Vurdering av avvik:

- Grunnmuren har sprekke-dannelser.

- Det er påvist mindre sprekker og/eller skjevheter i muren.
- Det mangler rekkverk/annen sikring på forstøtningsmuren(e) ut ifra dagens krav.

- Rekkverk/annen sikring på forstøtningsmur må settes opp/utbedres.
- Lokal utbedring må utføres.

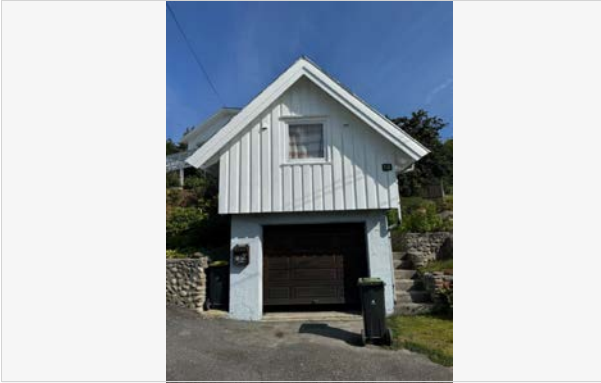
Garasje

Betongsåle, grunnmur med murpusset blokker. Sprekker er synlig i overflater og fuktgjennomgang som relateres til sviktende fuktsikring og drenering.

Stående bordkledning med enkelte råteskader.

Vedlikehold, reparasjoner og utbyttinger av enkelte bygningslementer vurderes anbefalt som en helhetsvurdering.

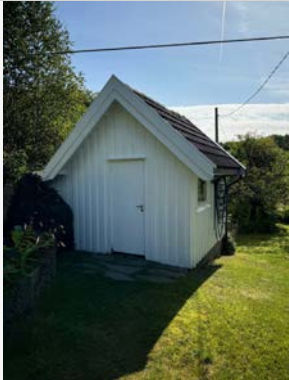
Bod

Terreng heller mot boden på siden og tiltak med drenering/fuktsikring anbefales.
