Eljestråumvegen 34

Liknes - Kvinesdal

Tilstandsrapport

Befaringsdato: 13.09.2024

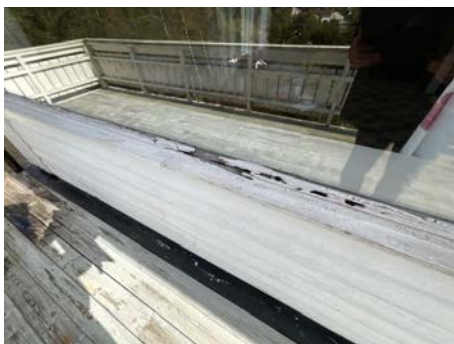
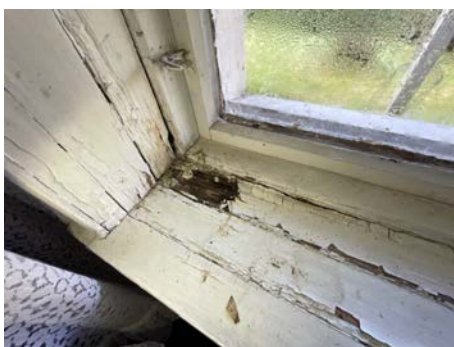
TG 1 Vinduer - 2

Vinduene på badet og soverom et i 2. etasje har karmen av tre og er fra nyere tid.

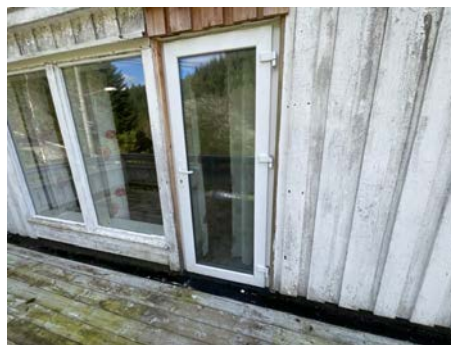
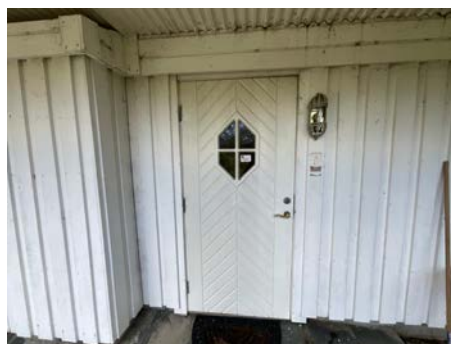
TG 3 Dører - 2

- Det er påvist dør(er) med fukt/råteskader.
- Det er påvist dører som er vanskelig å åpne eller lukke.
- Det er påvist utetthet/åpning mellom dørbblad og dørkarm. Dvs. at kald trekk kan oppstå.
- Karmene i dører er værslitte utvendig og det er sprekker i trevirket.

Boligen har en nyere malt balkongdør i tre i soverommet i 2. etasje. Eldre enkel kjellerdør i forbindelse med vaskerommet. Det er i kjellerstuen en eldre skyvedør av metall.

- Lokal utbedring/utskifting av fukt/råteskadet treverk.
- Døren(e) står foran utskifting.

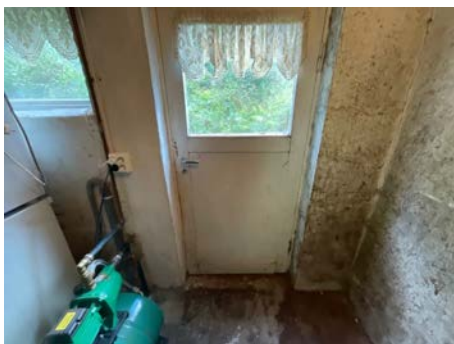
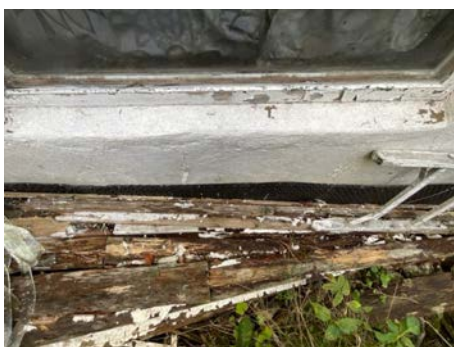
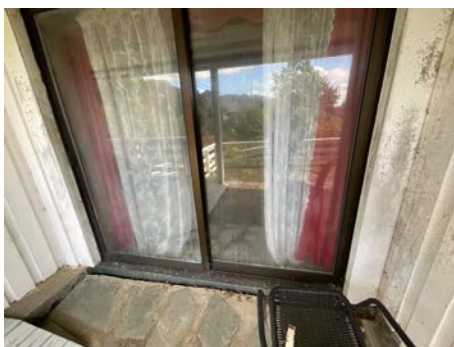
Det må utføres vedlikehold/utbedringer på terrasse og rekkverk. Gjøre utbedringer på enkelte av støtter/pilarer/bjelker til terrassen.

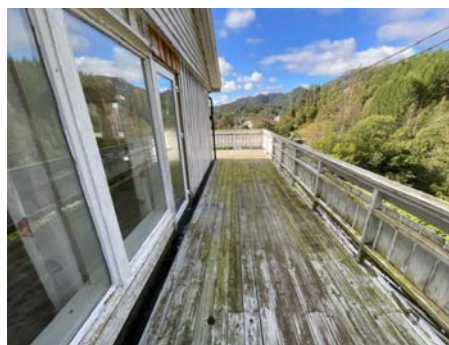
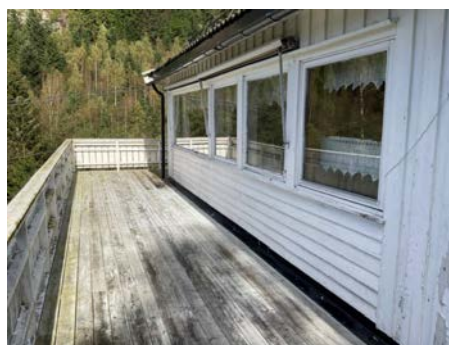
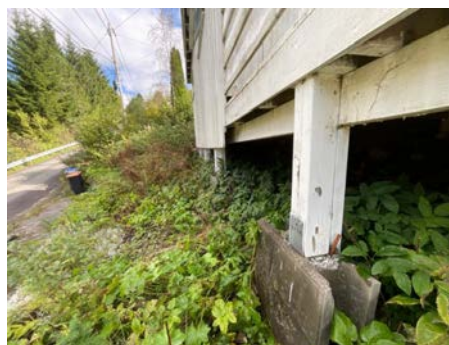
Balkonger, terrasser og rom under balkonger

Terrassene/verandaen er bygd i tre.

Montere håndløper og utføre vedlikehold.

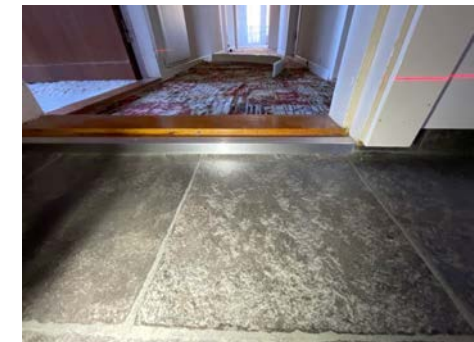
2. ETASJE > BAD

Sluk, membran og tettesjikt

- Innhent dokumentasjon, om mulig.

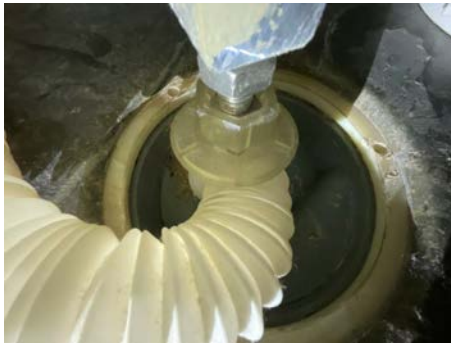
2. ETASJE > BAD

TG 1 Sanitærutstyr og innredning

Rommet har innredning med nedfelt servant, veggmontert toalett og dusjkabinett.

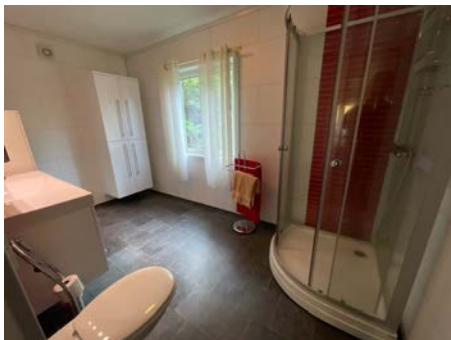
2. ETASJE > BAD

TG 2 Ventilasjon

Det ble boret hull på soverommet i veggen bak dusjkabinettet. Hulltaking er foretatt uten å påvise unormale forhold. Hulltaking er ingen garanti for at det ikke er fukt eller svikt i konstruksjoner, men en indikasjon på at det fremstår normalt i området der hulltaking er utført.

- Våtrommet må totalrenoveres. Alle forhold med tettesjikt, våtzone, sluk m.m. må dokumenteres.

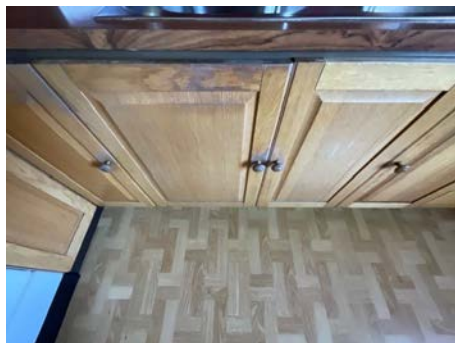
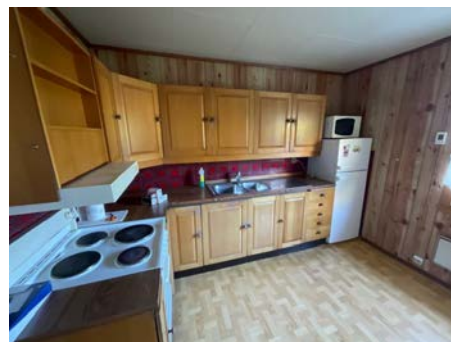
2. ETASJE > KJØKKEN

TG 2 Avtrekk

- Det er avvik:
Eldre kjøkkenvifte.

I forbindelse med ny kjøkkeninnredning vil det være naturlig å bytte kjøkkenviften.

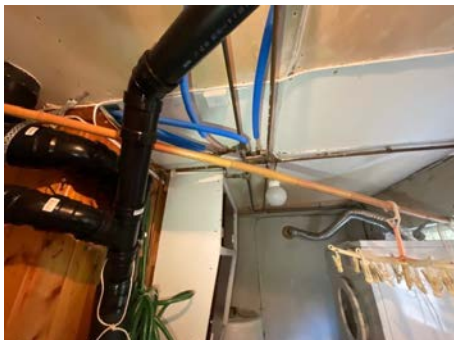
TG 2 Avløpsrør

Det er avløpsrør av støpejern og plast.

- Det er ikke behov for utbedringstiltak siden anlegget fungerer i dag, men ut ifra alder kan skader plutselig oppstå på eldre anlegg.
- I forbindelse med oppgradering av våtrom vil det være naturlig med utskiftning av rør.

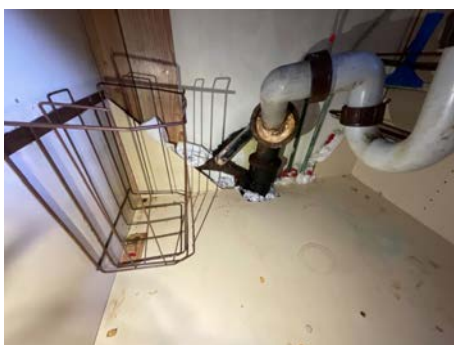
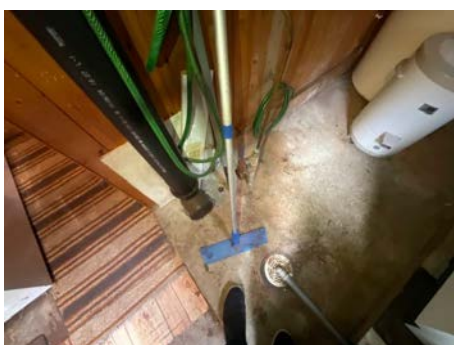
TG 1 Ventilasjon

Boligen har mekanisk avtrekk fra våtrom, tillufts-ventiler i flere av vinduene og veggventiler i flere rom. Ventilasjonen er normalt for byggetiden.

Det er store rustdannelse i bunnen av varmtvannsberederen.

- Det er ikke behov for utbedringstiltak siden varmesentralen fungerer i dag, men ut ifra alder kan skader plutselig oppstå på eldre anlegg.
