# Klokkelyngvegen 9

Skien - Kjørbekkhøgda

# Tilstandsrapport

# gnr. 220, bnr. 429

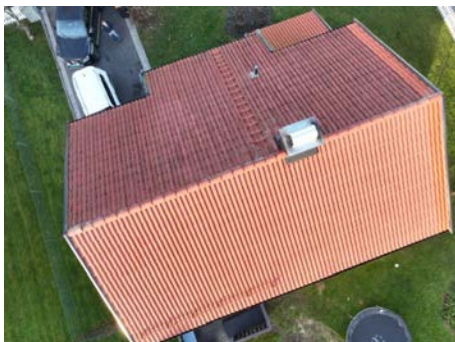
### TG 2 Nedløp og beslag

Utvendige beslag er takrenner og nedløp av stål, vindskibeslag, heltrukket pipebeslag samt takstige.

Konsekvensen av beslag som er montert på utsiden av kledning vil være at vann kan trekke inn og på sikt føre til skader.

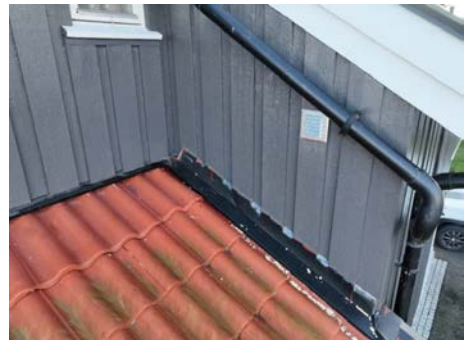
Beslag montert på utsiden av kledning

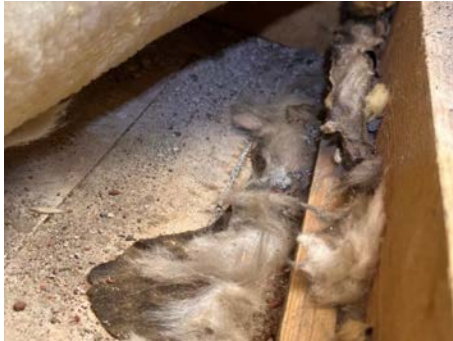
Manglende dampsperre

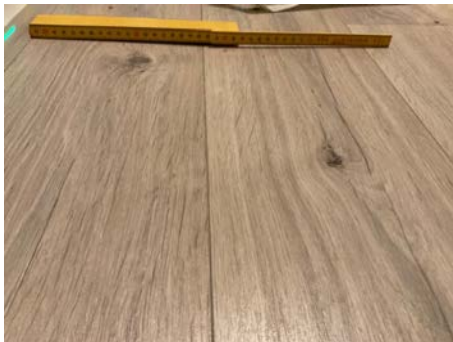
Skjevhet ved pipe.

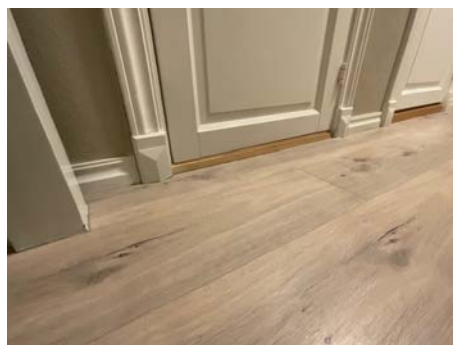
## TG 2 Innvendige dører

Innvendig har boligen malte furudører.

- Det er påvist avvik som tilsier at det bør foretas tiltak på enkelte dører.

- Det bør foretas tiltak på enkelte dører.

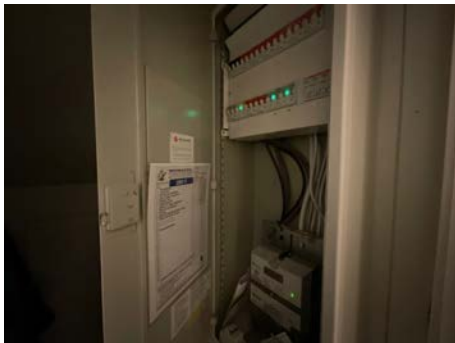
## TO 2 Elektrisk anlegg

**Nei**
6. Forekommer det ofte at sikringene løses ut?  
**Ja Ifølge eier utløses sikring ved bruk av mikrobølgeovn og stekeovn samtidig.**
7. Har det vært brann, branntilløp eller varmgang (for eksempel termiske skader på deksler, kontaktpunkter eller lignende) i boligens elektriske anlegg?

12. Foreta en helhetsvurdering av det elektriske anlegget, dets alder, allmenne tilstand og fare for liv og helse. Bør det elektriske anlegget ha en utvidet el-kontroll?

**Ja Det bør gjennomføres en utvidet el-kontroll av en kvalifisert elektrofaglig person da jeg ikke er fagmann på området samt at det ikke foreligger dokumentasjon på hele anlegget og at det ikke har vært noen kjent dokumentert kontroll de siste fem år.**
