# Rismoen 14

Kristiansand – Mosby

# gnr. 27, bnr. 223

Befaringsdato: 15.09.2023

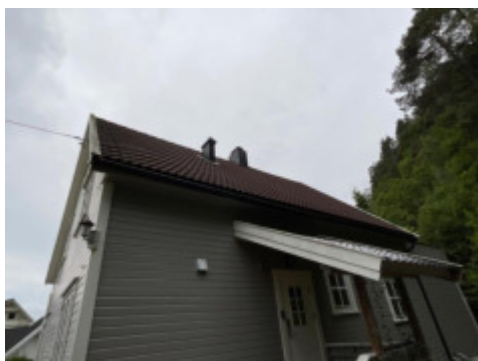
Ingen sikring for snølaste/is fra tak er montert.

Ingen snøfangere.

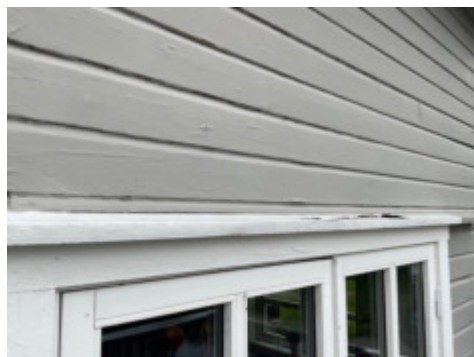
Malingflass vannbord.

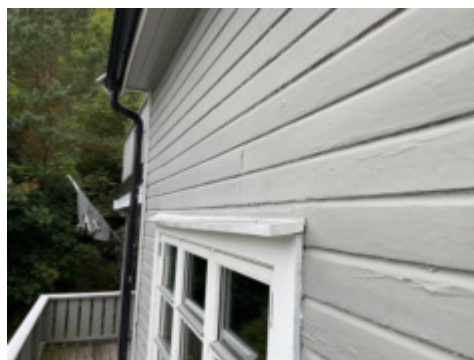
Vridning vannbord.

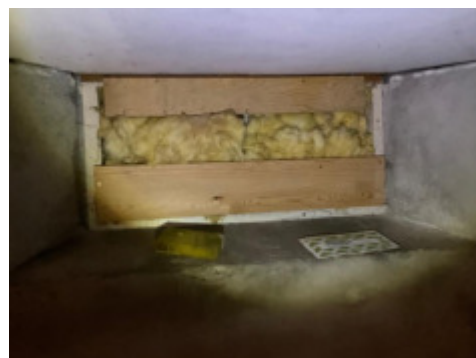
TG 3

Eldre kjellervinduer.

Eldre trevinduer med enkle glass. Lite isolasjonsevne, isolert på innsiden med glava liknende. Sprekk i flere glass og generell slitasje.

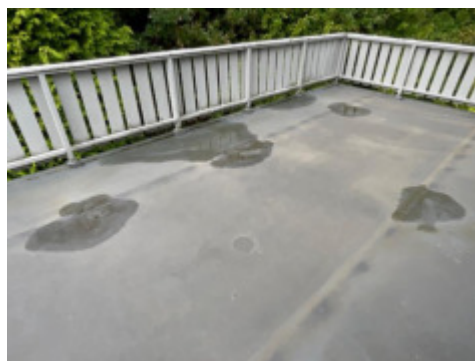
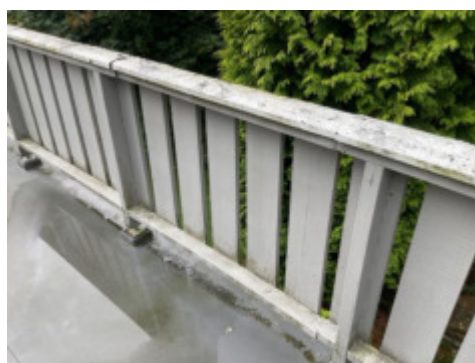
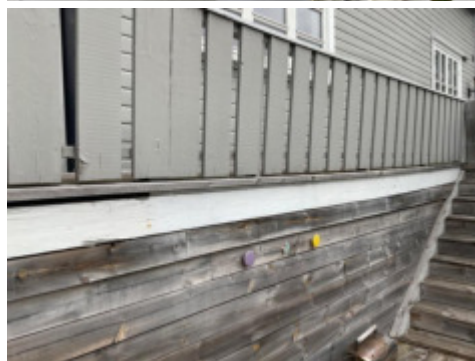
TG 2

Terrasse oppe med dekke av Protan tekking. Dekke nede med terrassebord og noe flislagt bak boligen.

Skjevheter/sig i dekke i front. Skjevheter gjerde. Løse flis, trolig pga frost, på dekke bakside.

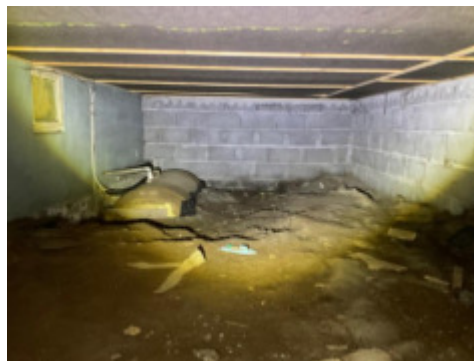
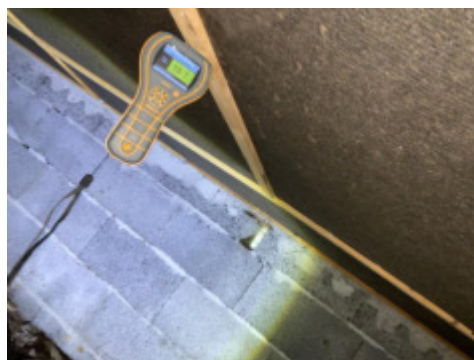
Krypkjeller er en eldre byggeskikk som har stort skadepotensiale pga fukt/kondens, som videre fører til potensiell skadedyr/sopp/fukt/råte skader. Det anbefales generelt å holde å under godt jevnlig oppsyn.

Det er ikke observert åpenbare avvik visuelt. Fuktmåling utført i treverk med normalt utslag krypkjeller.

Ikke observert åpenbare avvik. Selv om ikke dette er observert på befaringsdagen så gjøres det oppmerksom på at dette kan være skjult i konstruksjoner, utilgjengelige steder mm.

Generelt godt oppsyn.

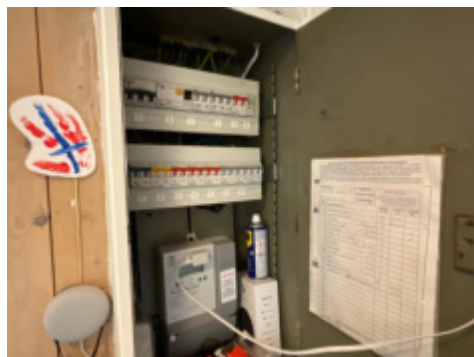
5. Har det vært brann, brantilløp eller varmgang (for eksempel termiske skader på deksler, kontaktpunkter eller lignende) i boligens elektriske anlegg?

**Nei**

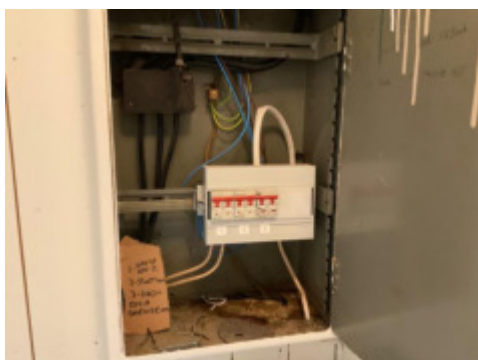
**Ja**

Det foreligger lite dokumentasjon og kjent historikk. Kursoversikt oppe fremstår ufagmessig/enkel. Det bør utføres en ytterligere el kontroll.
