# DOKUMENT- VEDLEGG

Kjeksedalsveien 15, 4580 Lyngdal

# Kjeksedalsveien 15

# gnr. 21, bnr. 85

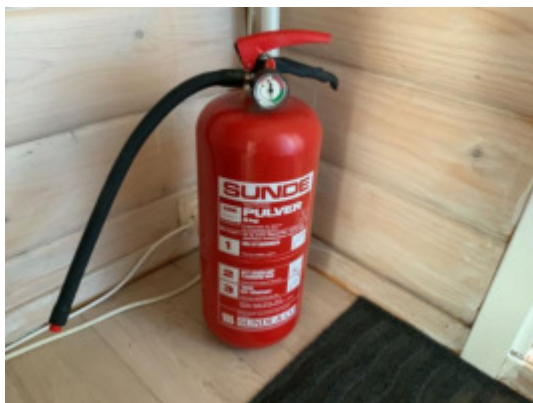
Brannslukningsapparat og røykvarsler.

1. Er det mangler for brannslukningsutstyr i boligen iht. forskriftskrav på søknadstidspunktet, men minst Byggeforskrift 1985?  
**Nei**
2. Er det skader på brannslukningsutstyr eller er apparatet eldre enn 10 år?  
**Ja Brannslukningsapparat synes å være av eldre dato (1987?).**
3. Er det mangler på røykvarsler i boligen iht. forskriftskrav på søknadstidspunktet, men minst Byggeforskrift 1985?  
**Nei**
4. Er det skader på røykvarslere?  
**Nei**

Kostnadsestimat: Under 10 000
