# Strøget 98

ADRESSE  
**Strøget 98, 4760 BIRKELAND**

# Tilstandsrapport

Befaringsdato: 24.02.2025

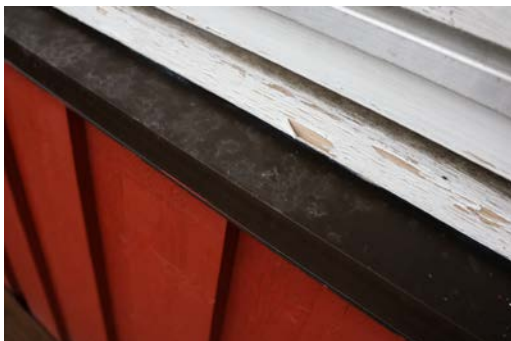
## TG 1 Vinduer - 2

Vinduer er byttet i loftsetasjen. 3-lags glass.

Årstall: 2018      Kilde: Produksjonsår på produkt

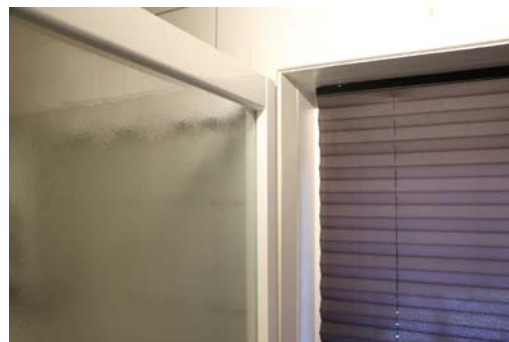
Dusjkabinett beskytter våtsonen mot vindu.

- Det er mulighet for at det kan forekomme vannlekkasje på våtrommet hvor vann ikke vil gå til sluk.
- Det er påvist at høydeforskjell fra topp slukrist til gulv/synlig topp membran ved dørterskel er mindre enn 25 mm.
- Det er påvist avvik i fallforhold til sluk i forhold til krav i forskrift på byggetidspunktet.

Sluket må regelmessig renses. Dusjkabinett må brukes i rommet. Når våtrommet pusses opp må det lages oppkant og tilstrekkelig fall til sluket.

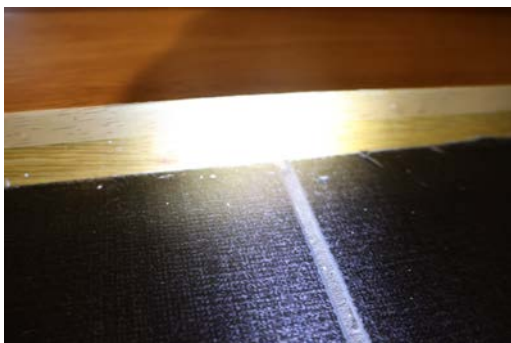
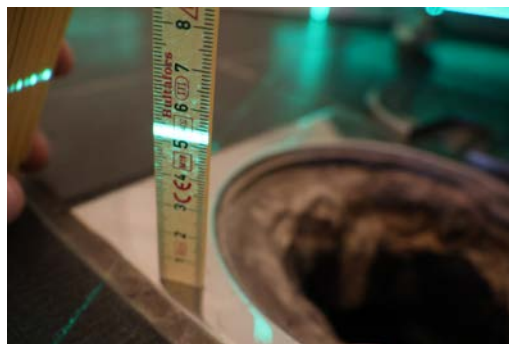
## 2.ETASJE > BAD/VASKEROM

### TG 1 Sluk, membran og tettesjikt

Eier opplyser om at membran og slukmansjett er montert etter forskrift, av murer. Ved inspeksjon i sluket er det vanskelig å se hvordan det er gjort med fuktsikring.

Innredning og sanitærutstyr. Ok vedlikeholdt. Opplegg for vaskemaskin. Det er ikke laget spalte for synliggjøring av lekkasje/kondens fra innebygget sistene. Dette ble krav i TEK 10, men var også med i Tek 97 som at lekkasjer skal kunne synliggjøres.

- Det er ikke påvist tilfredsstillende løsning for å synliggjøre lekkasje fra innebygget sistene.

- Det må gjennomføres ytterligere undersøkelser.
- Det må gjøres tiltak for å lukke avviket.

Etabler dreusspalte under wc eller fremskaffe dokumentasjon på at det er "poseløsning" rundt sistene som gjør at dreushull ikke er nødvendig.

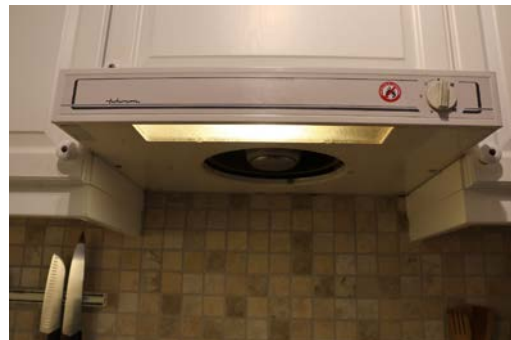
## TG 1 Avtrekk

Eldre kjøkkenvifte bør etter hvert byttes. Da må også rør ut skiftes.

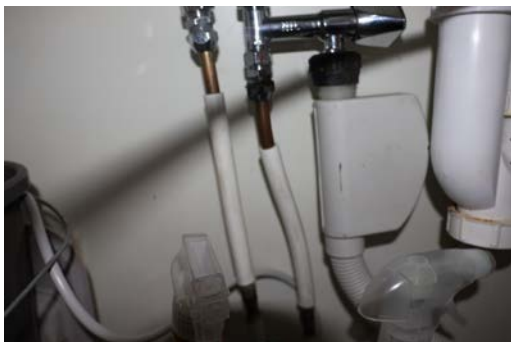
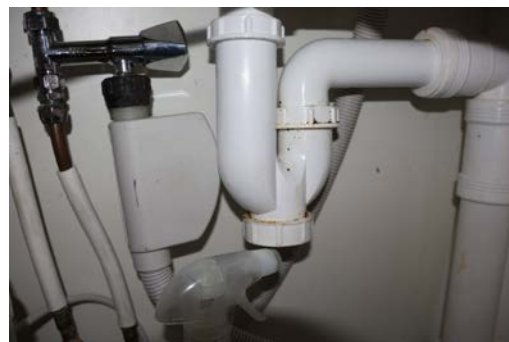
## TG 2 Vannledninger

Kobber-rør av eldre dato. Det er stoppekran på loftet i kott i leiligheten. Ingen synlige lekkasjer på befaringsdagen.

- Det er ikke behov for utbedringstiltak siden anlegget fungerer i dag, men ut ifra alder kan skader plutselig oppstå på eldre anlegg.
- I forbindelse med oppgradering av våtrom vil det være naturlig med utskiftning av rør.

Kostnad er for å montere inn stoppekran i leiligheten.

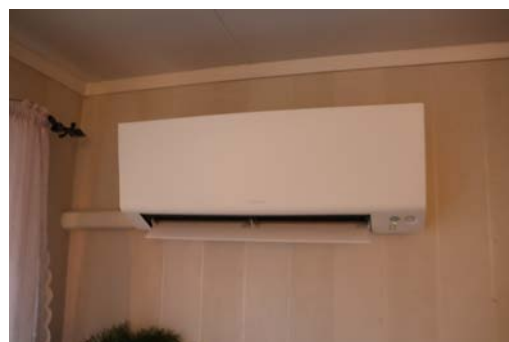
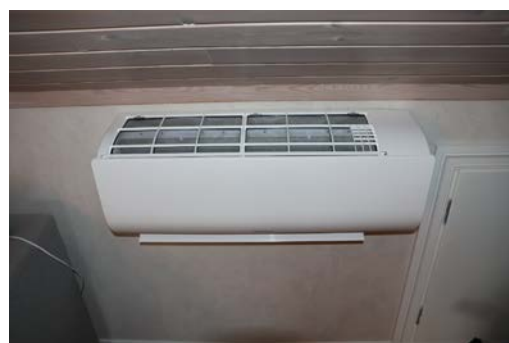
## ! TG 1 Varmesentral

Varmepumpe i 1.etg er fra 2022 og er en 6.7 kw Daikin varmpumpe. Varmepumpe i 2.etg er fra 2024 og er en 6.4 kw Daikin varmpumpe.
