Nygårdsgata 13

Velkommen til Nygårdsgata 13 - en sjarmerende eldre enebolig m/anneks og garasje i Lillesand sentrum

Tilstandsrapport

Befaringsdato: 16.06.2024

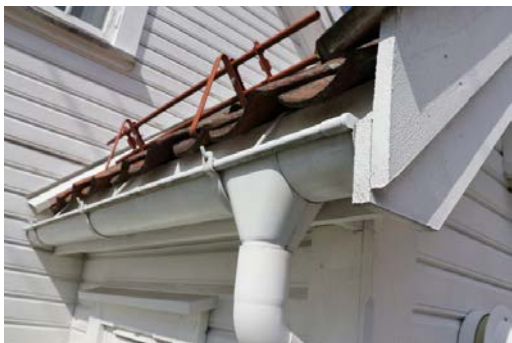
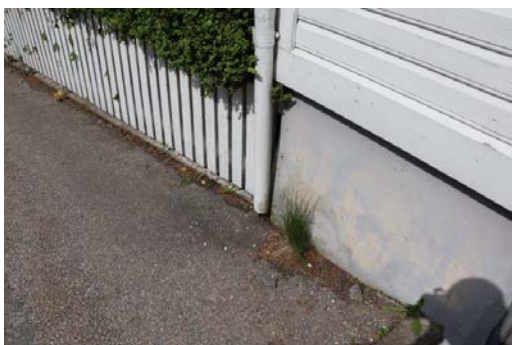
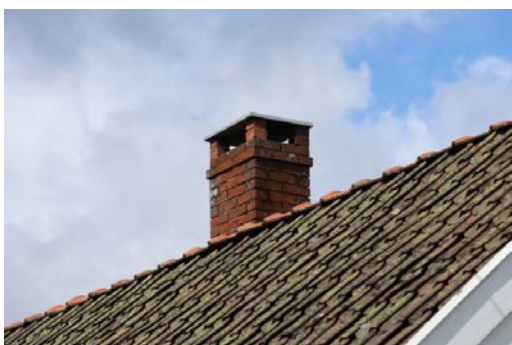
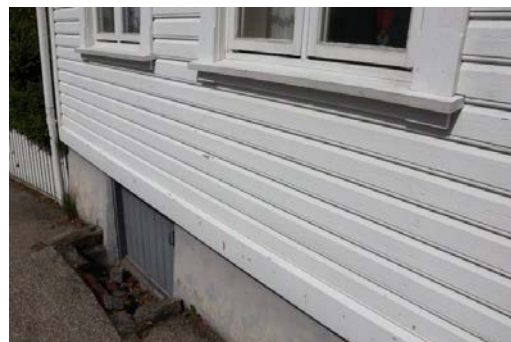
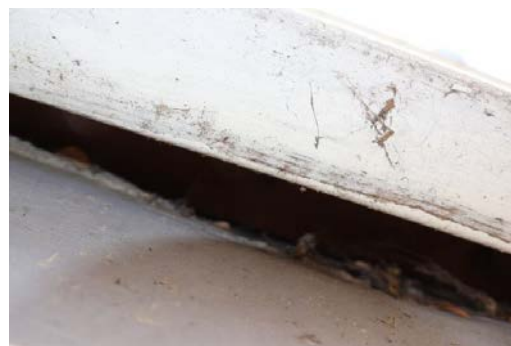
TG 1 Veggkonstruksjon

Det er små luftspalter bak kledningen. Det som tilsvarer datidens byggemåte. Antar at det ble byttet kledning når tilbygget kom i 1999. Vegger i eldre del av boligen er stokkebygget.

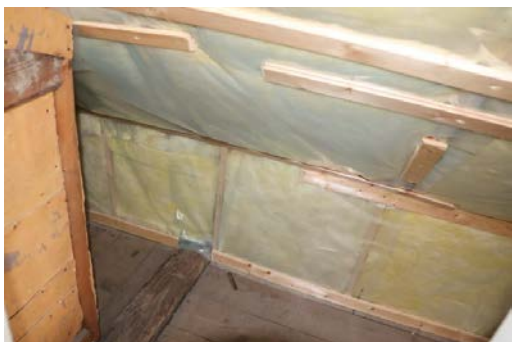
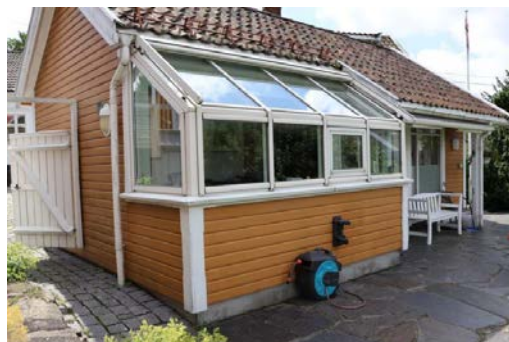
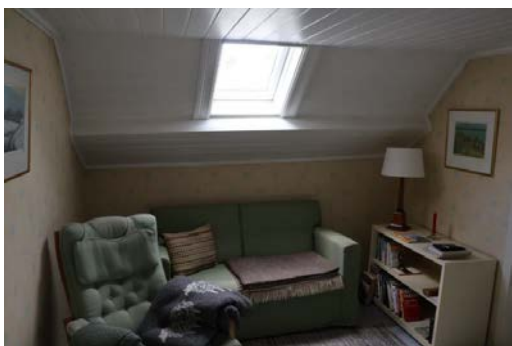
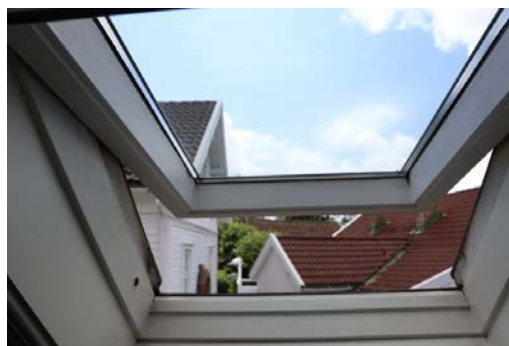
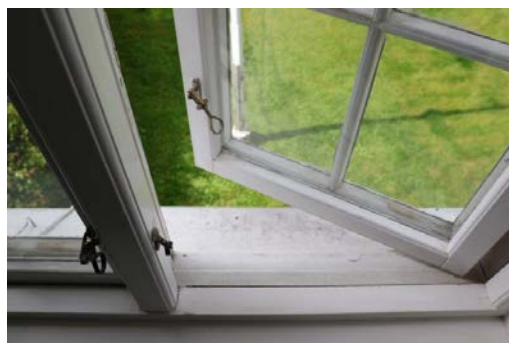
TO 2 Vinduer

Vinduer er byttet. Takvinduer av tre. Flere vinduer er eldre. Disse må påregnes å snart måtte byttes.

Vinduer må påregnes å byttes etter hvert ut i fra alder, normal slitasje og energitap fra glass.

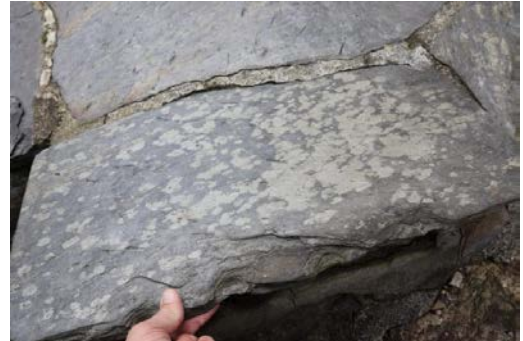
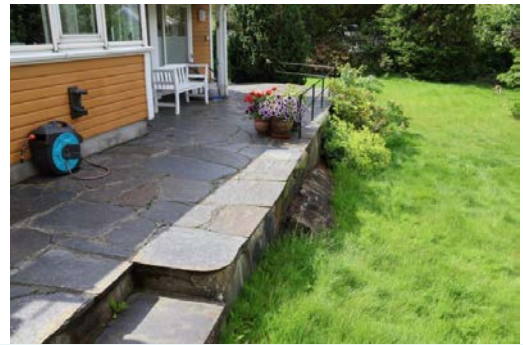
TG 2 Balkonger, terrasser og rom under balkonger

Terrasse med bruddskifer ut i fra kjøkken. Rekkverk i smijern. Noen av hellene er løse. Noen fuger er slitt. Oppgraderinger må gjøres.

- Rekkverkshøyde må endres for å tilfredsstillere krav på byggemeldingstidspunktet.
- Åpninger i rekkverk må endres for å tilfredsstillere krav på byggemeldingstidspunktet.
- Det må foretas lokal utbedring.

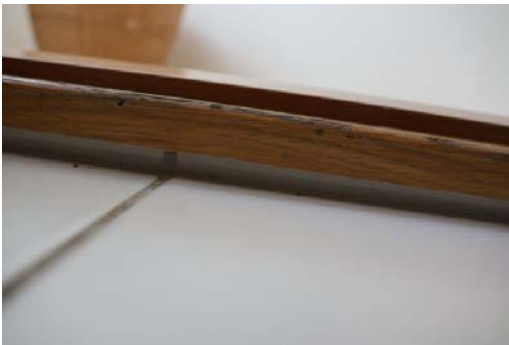
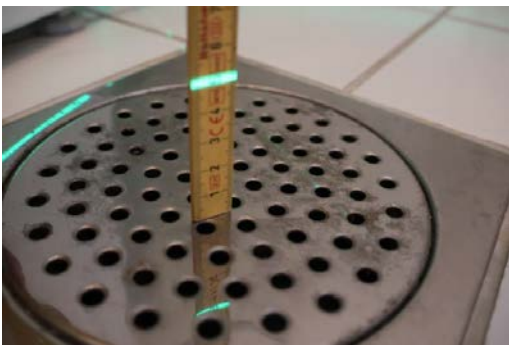
1.ETASJE > BAD/VASKEROM

TO 2 Sluk, membran og tettesjikt

Ved inspeksjon i sluket er det vanskelig å se hvordan det er gjort med fuktsikring. Membranen på gulvet har nådd mer enn halve levetiden (hvis det er).

- Installering av tett dusjkabinett anbefales.
- Det må gjøres nærmere undersøkelser.

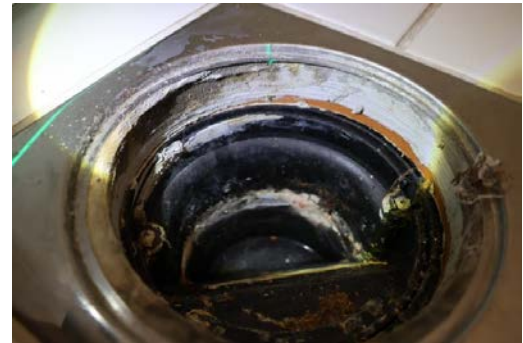
1.ETASJE > BAD/VASKEROM

TO 1 Sanitærutstyr og innredning

Innredning og sanitærutstyr. Ok vedlikeholdt. Opplegg for vaskemaskin.

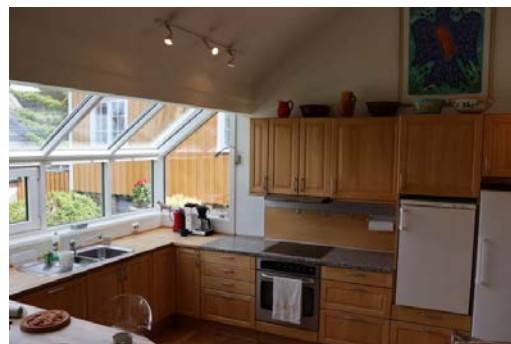
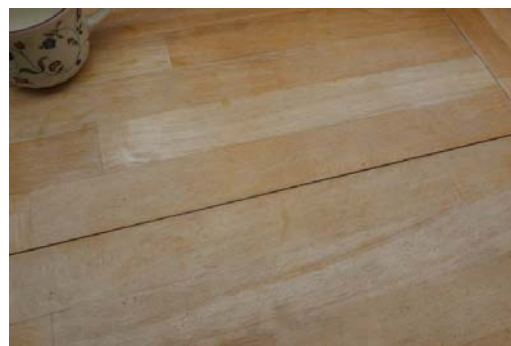
1. ETASJE > KJØKKEN

TG 1 Avtrekk

Testet kjøkkenviften. Den trakk luften ut.

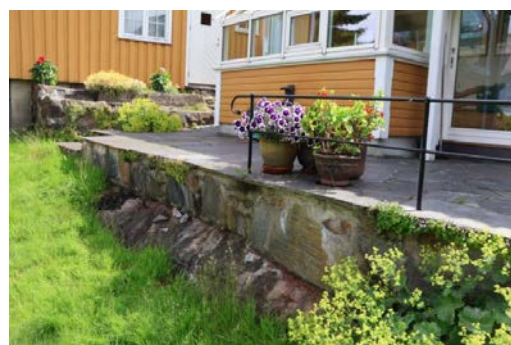
TG 2 Terrengforhold

Boligen er bygget i terrenget. Det er ikke tilstrekkelig fall vekk i fra grunnmuren. Eier opplyser om at det er sluk som tar av for overflatevann. Den ligger til høyre for inngangsdøren. Det er også sluk foran døren inn til krypkjeller. Den sluket opplyses om å gå ut i terreng. Det opplyses om at det ikke har vært vann som renne mot og inn i boligen.

- Det bør foretas terrengjusteringer.

Hvis det er snø og is på bakken. Da må sluker åpnes opp for å ta unna overflate vann ved tining.

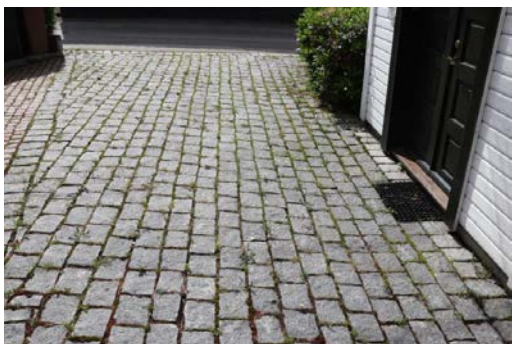
Terreng foran inngangsdøren faller mot boligen. Det er sluk i bakken som vann renner ned i.

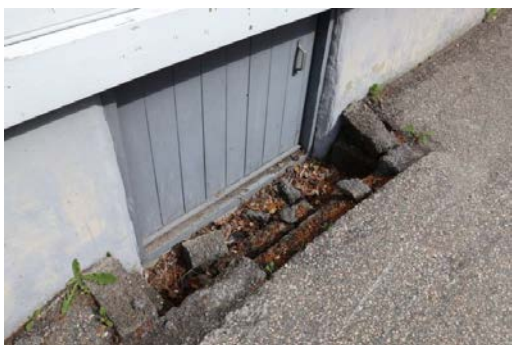
Dør inn til krypkjeller i grunnmuren. Der er det sluk foran døren. Den ledes ut i terreng.

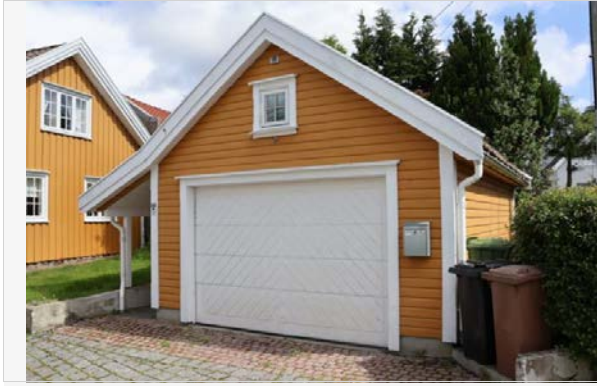
Garasje laget i tre. Grunnmur av lecablokker.
Gulv i mur. Ingen synlig fukt på vegger.
Elektrisk port åpner med leddport.
Garasjen i ok stand.

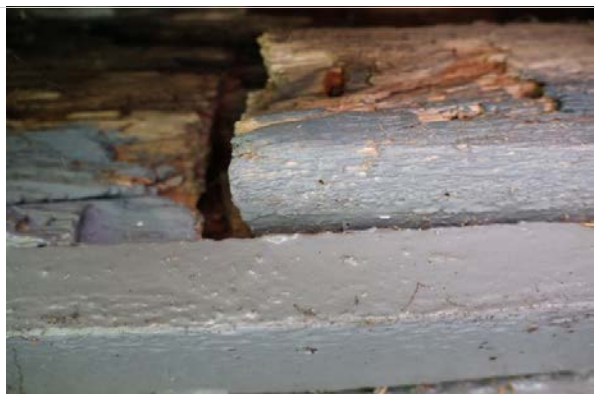
Noen av stokker som er synlig har litt råte.

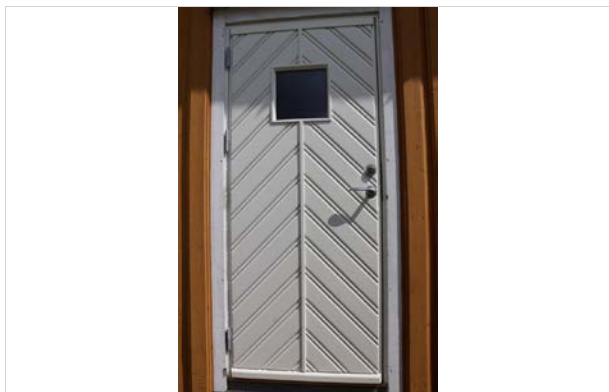
Nyere ytterdør.

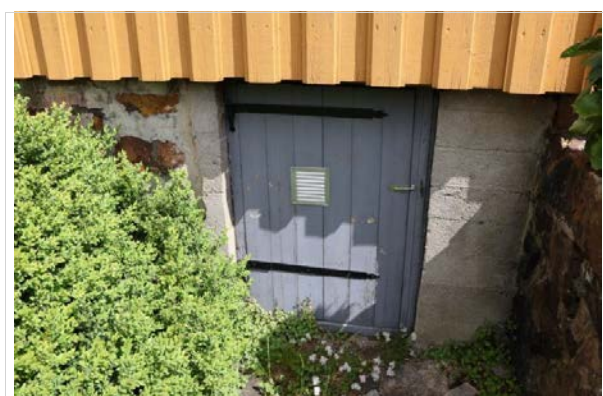
Krypkjeller under deler av bygget.

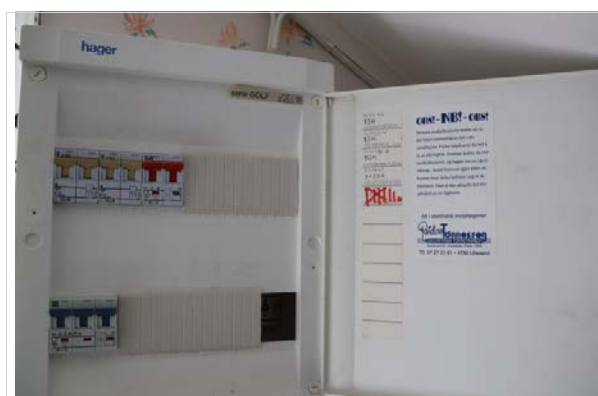
Nyere el-skap med automatsikringer. Bygget er oppført i betong som var vanlig på byggetidspunktet.

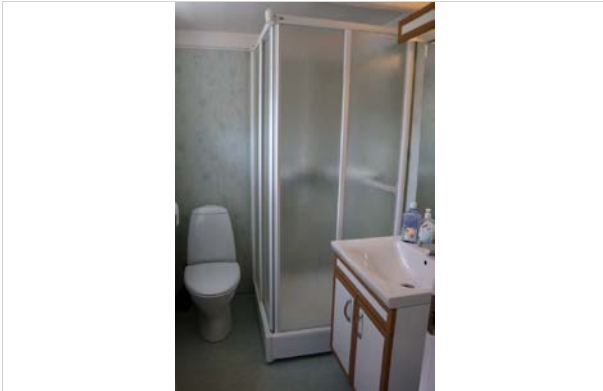
Nyere bad med dusjkabinett. Vask med underskap. Toalett.

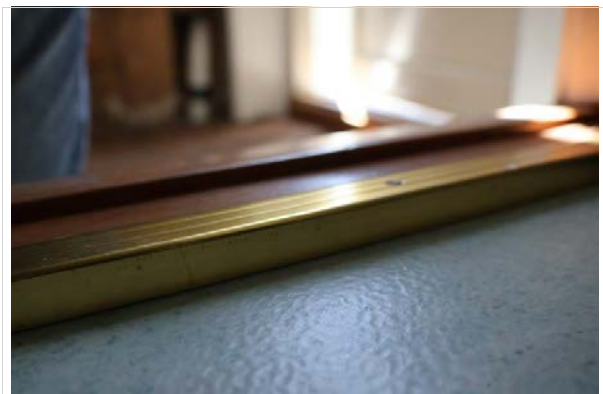
Oppkant ved døren. Ellers er gulvet tilnærmet flatt.
