# Angelstadveien 3

Angelstad - Tvedestrand

# Tilstandsrapport

Befaringsdato: 28.10.2024

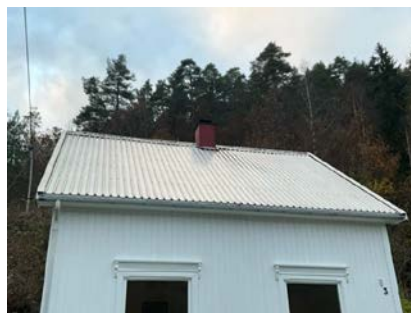
## 1 TG 2 Nedløp og beslag

Det mangler snøfangere på hele eller deler av taket, men det var ikke krav om dette på byggemeldingstidspunktet. Mer enn halvparten av forventet brukstid er passert på renner/nedløp/beslag. Det ble registrert nedbøyning i renneskjøt og rust i tilknytning til rennekroker. Takrennene er særlig utsatt for vektbelastningen ved is eller snøras fra taket. Synlig solfalming og alders slitasje. Feiestigen er defekt og moden for utskiftning.

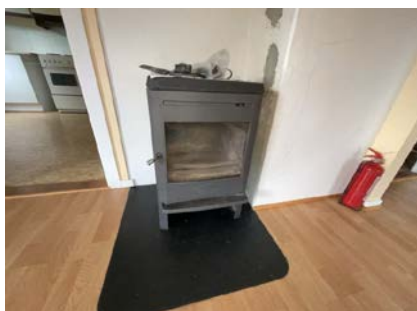
- Det er påvist sprekker og/eller riss i pipe.
- Ildfast stein har sprekker.
- Mer enn halvparten av forventet brukstid er passert på pipe.

- Ildfast stein bør skiftes ut/repareres.
- Det bør foretas nærmere undersøkelser av pipeløp.

Skifte ildfaste stein, sotrist og pakning rundt ovnsdør. Anbefaler å kontakte kommunens brann / feiervesen for gjennomgang og overordnet vurdering av fyringsanlegget i bygningen.

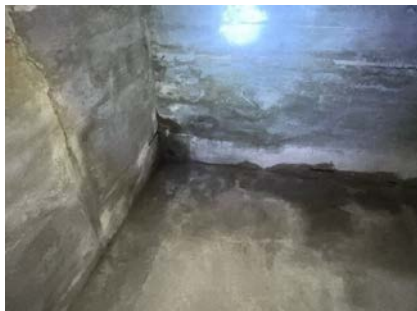
- Det er påvist indikasjoner på noe fuktgjennomtrenging i kjellergulv.
- Det er påvist indikasjoner på noe fuktgjennomtrenging inn i kjellermur.
- Det er påvist synlig fuktighet på mur/gulv i kjeller.

Forhøyede fuktverdier i rom under terreng med tilbakefylte yttervegger kan være forårsaket av fuktvandring i ytterkonstruksjonen, sviktende drenering og/eller i kombinasjon med innvendig kondensering som følge av dampholdig inneluft som kondenserer mot kalde yttervegger / overflater.

- Det påviste fuktnivå gir grunn til å overvåke konstruksjonen jevnlig for å se utvikling over tid, og eventuelt foreta tiltak for å unngå fuktskader.
- Det må foretas tiltak for å redusere/begrense fuktgjennomtrenging inn i kjeller.

Konstruksjonene må sikres mot råte, sopp og skadedyr. Påvist fuktvandring i tilbakefylte deler av ytterkonstruksjonen medfører at etasjen ikke er egnet for innredning med trematerialer, inntil drenering og tilstrekkelig fuktsikring av murverket er utført.

Etablere økt grad av innvendig ventilering for utlufting av rom og uttransportering av dampholdig inneluft, eventuelt ettermontere rotoravfukteranlegg som forebyggende tiltak mot kondensering og høy luftfuktighet i kjellerrommene. Eventuelle tiltak må sees i sammenheng med avsnittene: Drenering og terrengforhold.

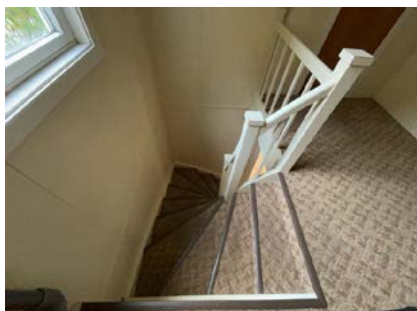
Svingtrapp i tre med teppelagte trinn. Malte vanger og rekke.

- Håndløper bør monteres, men det var ikke krav på byggetidspunktet.
- Det er ikke krav om utbedring av rekkverkshøyder opp til dagens krav.
- Åpninger er såpass store at det ut ifra sikkerhetsmessige forhold anbefales å lage mindre åpninger.

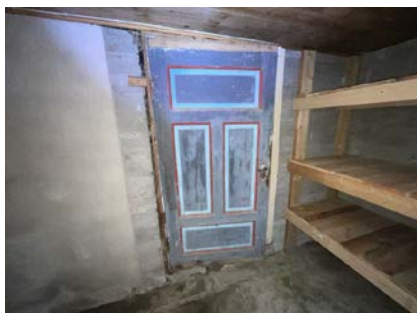
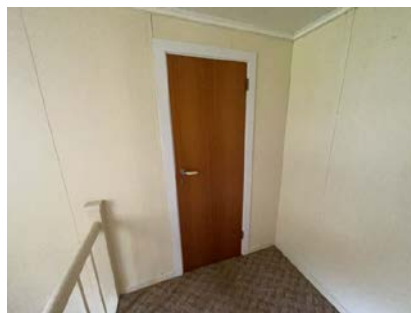
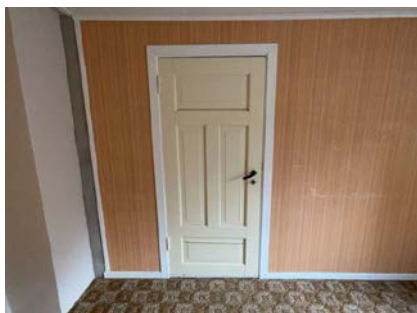
- Det er påvist avvik som tilsier at det bør foretas tiltak på enkelte dører.

Speildør mellom uinnredede kjellerrom har råteskade i terskel.

- Enkelte dører må justeres.
- Det bør foretas tiltak på enkelte dører.

Fjerne råteskadet terskel, eventuelt ta bort tredøren mellom kjellerrommene.

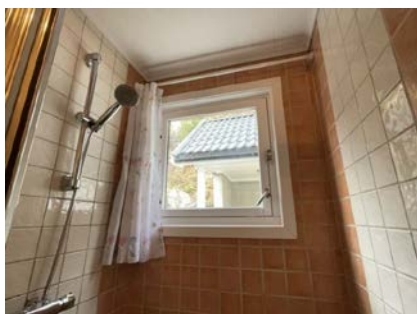
- Det er vindu/dør med ikke fuktbestandige materialer i våtsonen (ved vask, dusj, badekar, osv.), løsningen eller byggematerialet er uegnet
- Våtromsplater er ikke montert fagmessig.

- Badet/våtsonen står foran en full oppgradering.

Viser for øvrig til kommentarer vedrørende overflater gulv og sluk, membran og tettesjikt.

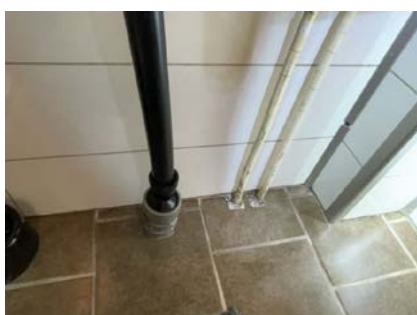
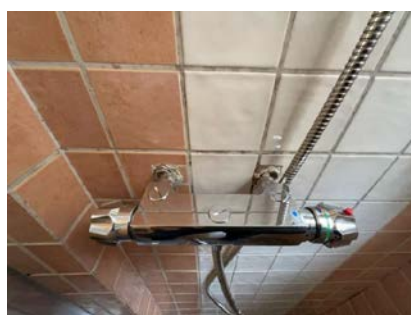
- Det er mulighet for at det kan forekomme vannlekkasje på våtrommet hvor vann ikke vil gå til sluk.
- Det er påvist at flisfuger har riss/sprekker.
- Det er påvist at høydeforskjell fra topp slukrist til gulv/synlig topp membran ved dørterskel er mindre enn 25 mm.
- Det er påvist at noen fliser har bom (hulrom under).
- Det er påvist sprekker i fliser.

Det mangler hjelpesluk for håndtering av lekkasjevann fra installasjoner utenfor dusjsonen. Videre ble det registrert flisbrekkasje, løse flis ved dusjdør og motfall på gulv utenfor dusjsonen.

- Det er påvist mangelfull/feil utførelse rundt rørgjennomføringer e.l. som gir fare for fukt i konstruksjonen i våtsone.
- Det er påvist tegn på utettheter på våtrommet.

Tettesjikt er ikke synlig eller tilgjengelig for vurdering, uten omfattende destruktive inngrep. Det er etablert åpne rørgjennomføringer i våt-soner og det er synlig fuktskade i skillekonstruksjonen mot underliggende kjellerrom.

Våtrommet må renoveres for å tåle normal bruk etter dagens krav.

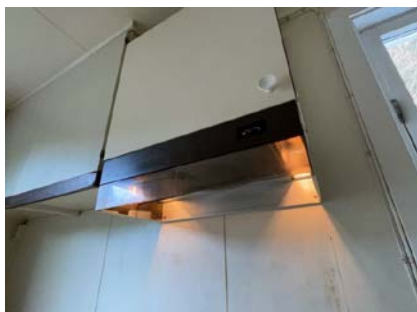
Det ble registrert friksjonslyd ved oppstart av ventilatoren. Over halvparten av forventet brukstid er oppbrukt. Videre ble det registrert sprekker i plastdeksler.

Naturlig alders slitasje medfører at det må påregnes kommende utskiftning av ventilatoren.

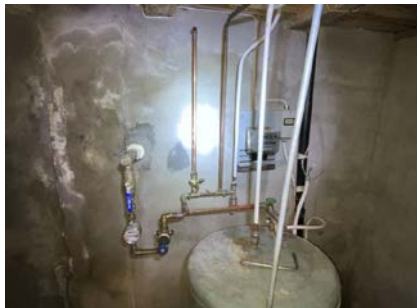
- Mer enn halvparten av forventet brukstid er passert på innvendige vannledninger.
- Det er påvist at vannrør som er utsatt for kulde har mangelfull isolering.
- Det er påvist tydelige trykkslag i anlegget.
- Vurdering er basert på alder. Tilstandsgrad 2 gis med bakgrunn i at mer enn halvparten av forventet brukstid for skjulte røranlegg er passert. Det er nå ingen symptomer på funksjonssvekkelse, men vær oppmerksom på at dette er en risikokonstruksjon.

Deler av røroppegget kan være utsatt for frostrisiko i den kalde årstiden.

Anbefaler å kontakte vvs-fagmann for gjennomgang og vurdering av eldre trykrør/vannrør. Det må påregnes vedlikehold og fornyelser ved oppgraderinger av rom/våtrom med vannledninger. Videre anbefales ettermontering av automatisk lekkasjestopper / waterguard i tilknytning til rom med vanninstallasjoner og som ikke er utført med sluk og vannrette sjikt. Eksempelvis kjøkken, soverom med vaskeservant og deler av badetrom utført uten hjelpesluk.

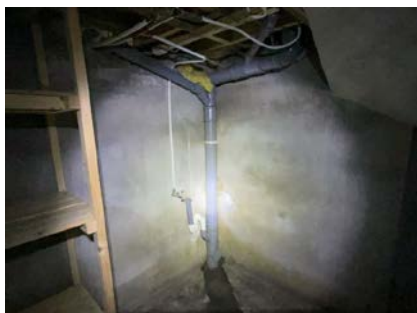
Synlige avløpsrør i plast.

- Overvåk tilstanden jevnlig. For å få tilstandsgrad 0 eller 1 må røranlegget skiftes ut, men tidspunktet for når dette er nødvendig er vanskelig å si noe om. Ved renovering, påse at røranlegget dokumenteres av fagperson.

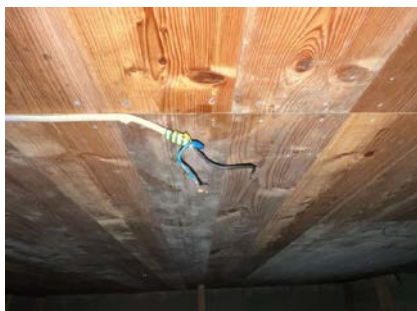
Det er ikke fullt samsvar mellom kursfortegnelsen og oppmerkingen av kursene i skapet. Det ble registrert utilstrekkelig mantling / isolering av ledning for takpunkt i kjellertak. Videre ble det registrert åpen/utlekket gjennomføring i bunn av tavleskapet.

Uisolert / umantlet takpunkt i kjeller.

Kostnadsestimatet omfatter kun innhenting av rapport fra el-takstmann og mindre utbedringer. Eventuelle utbedringer av større omfang eller oppgraderinger / standardhevinger er ikke vurdert.

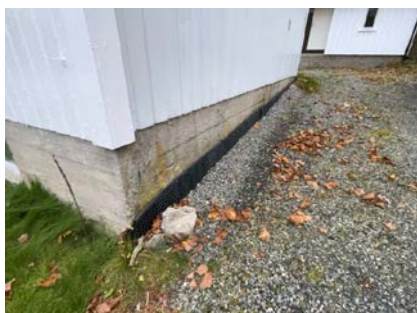
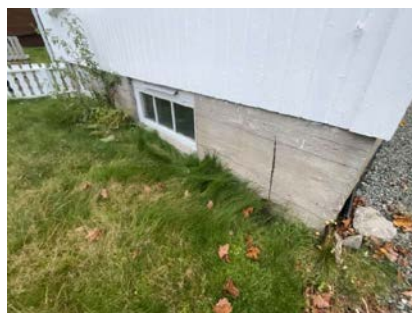
Bruken av underetg/kjeller vil og være avgjørende for når dreneringen må skiftes.
