# Tilstandsrapport

📍 Buer terrasse 6, 3234 SANDEFJORD

# gnr. 106, bnr. 106

Befaringsdato: 11.09.2023

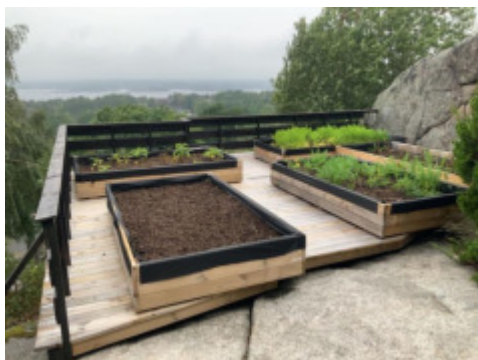
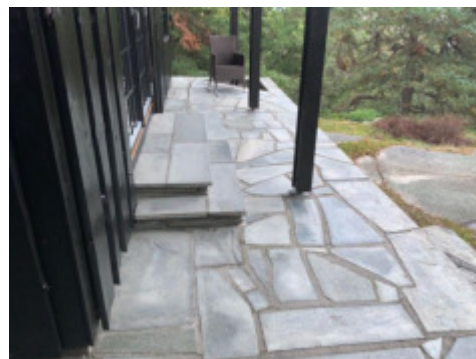
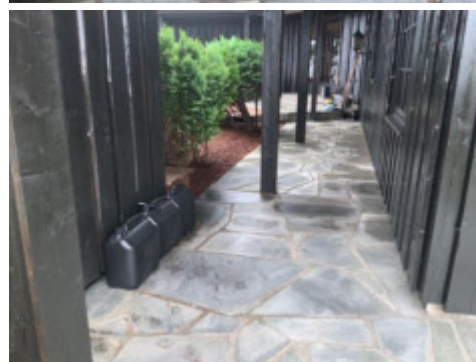
TG 1

Terrasse i treverk ca 40 m2 med kasser som grønnsakshage.

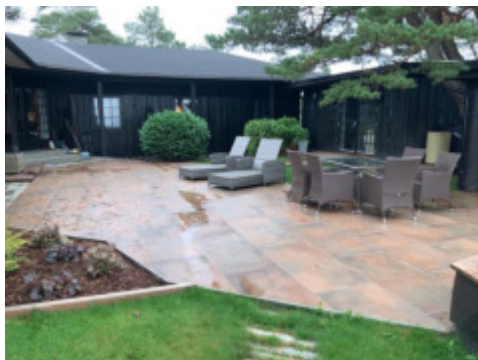
TG 1

Utenfor stuen er det stor flislagt terrasse ca 100 m2.

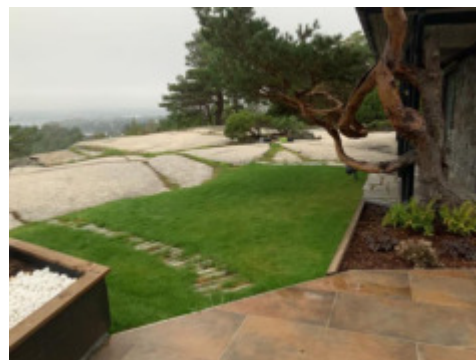
TG 1

Tomten er opparbeidet med asfaltert gårdsplass foran garasjer og trapp til bolig, plen, blomsterbed, busker og naturtomt. Det er forberedt for svømmebasseng med strøm og vann.

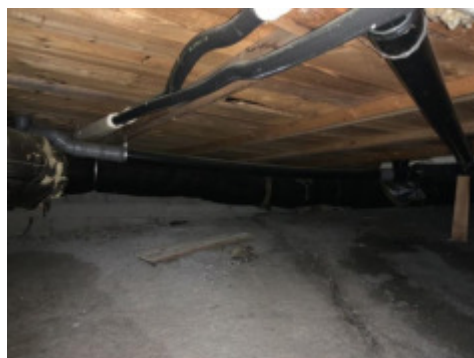
TG 1

Bygningen har krypkjeller under trebjelkelag og stubbegulv.

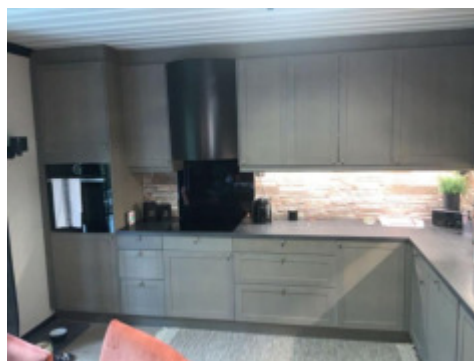
TG 1

Kjøkkenet har innredning med beiset profilerte fronter. Benkeplaten er av laminat med skiferfliser over benker og glassplate ved kokesone. Det er integrerte hvitevarer som kjøl- og fryseskap, oppvaskmaskin, induksjonstopp og stekeovn. Komfyrvakt.
