# Buer terrasse 6

**Buer terrasse 6, 3234  
SANDEFJORD**

# Tilstandsrapport

Befaringsdato: 18.10.2024

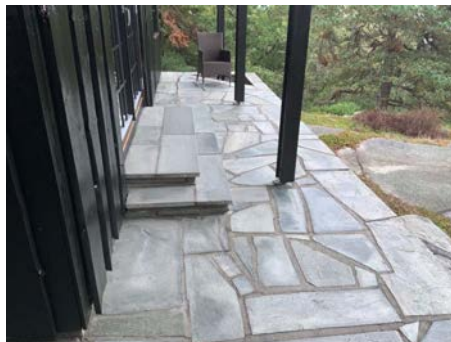
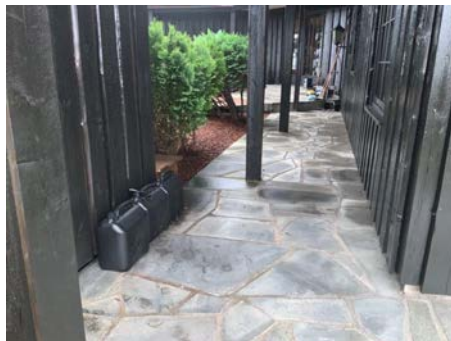
## TG 1 Balkonger, terrasser og rom under balkonger - 2

Terrasse utenfor soverom med skifer ca 36 m2 i vinkel mot stue. Det er ikke montert rekkverk.

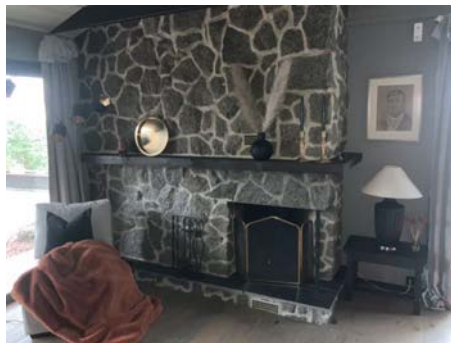
#### Vurdering av avvik:

- Det er påvist andre avvik:

- Det er ikke behov for utbedringstiltak.

**Kostnadsestimat: Ingen umiddelbar kostnad**

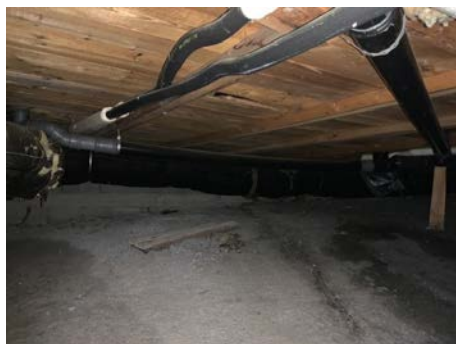
### TG 1 Krypjkjeller

Bygningen har krypkjeller under trebjelkelag og stubbegulv.

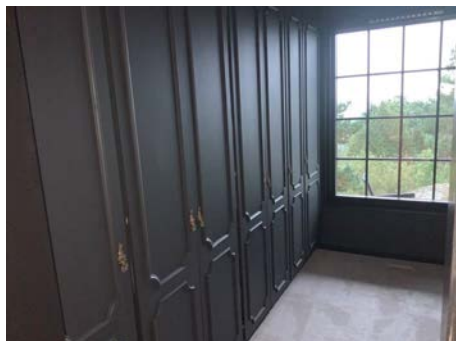
## ! TG 1 Andre innvendige forhold

Garderobeinnredning i omkleddingsrom, skap i entre og soverom.

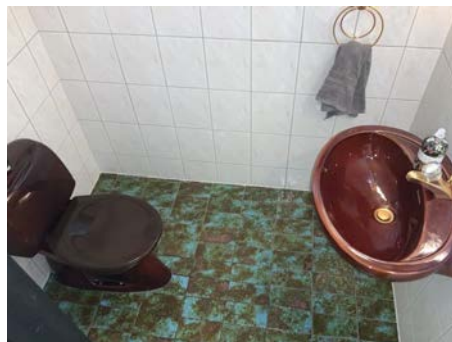
### ! TG 1 Avtrekk

#### Vurdering av avvik:

- Det er påvist andre avvik:

- Det er ikke behov for utbedringstiltak.

Kostnadsestimat: Ingen umiddelbar kostnad

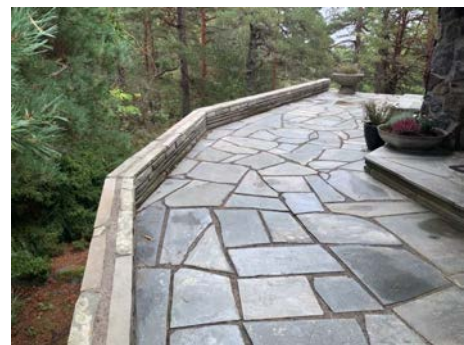
### Vurdering av avvik:

- Rekkverk/annen sikring på forstøtningsmur må settes opp/utbedres.

**Kostnadsestimat: Ingen umiddelbar kostnad**
