Møvikbakken 21

MØVIK/YTRE VÅGSBYGD

Meget pen og romslig enebolig med fantastisk utsikt og stor solrik parkmessig opparbeidet tomt - Garasje - Barnevennlig

MØVIKBAKKEN 21

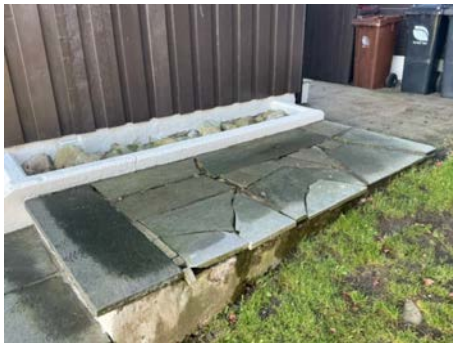
! TG 3 Utvendige trapper

Løse stein.

Håndløper behovsvurderes. Vedlikehold vurderes av løse stein mm.

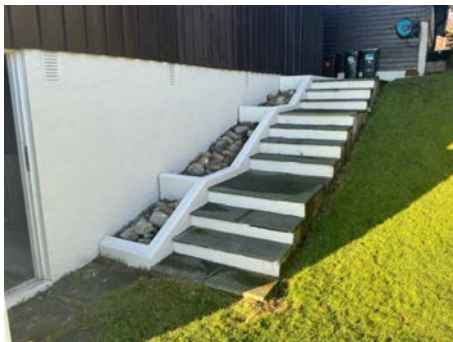
Ingen håndløper.

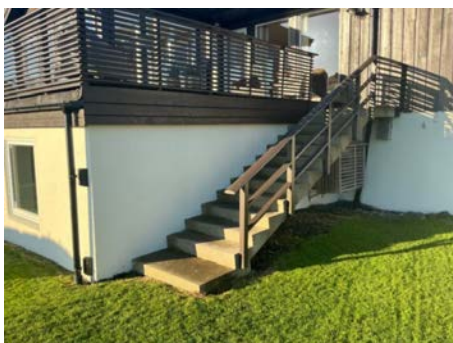
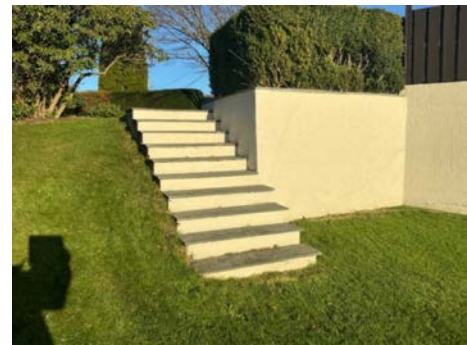
Ingen håndløper.

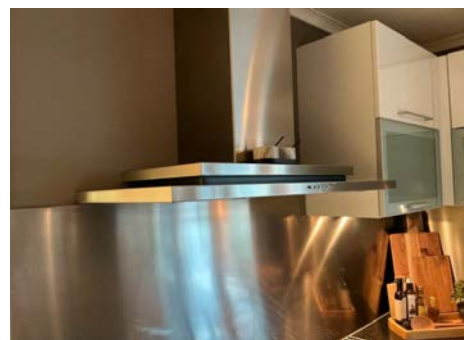
KJØKKEN

Utbedre knappe mekanikk, evt undersøkes/byttes om mulig, evt vurdere utskiftning hele viften.

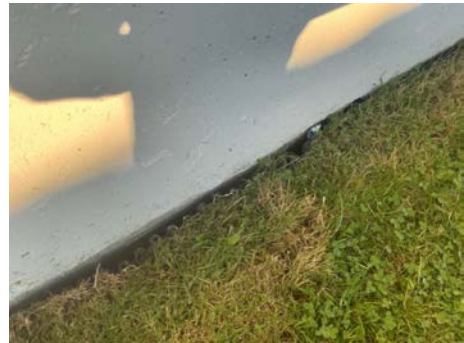
TO 2 Grunnmur og fundamenter

• Grunnmuren har sprekkdannelser.

Sprekk i mur i bod rom nede.
