Rosselandsveien 34

Nes Verk

Oppgradert enebolig med integrert garasje - sentralt på Nes Verk - 2 bad

Tilstandsrapport

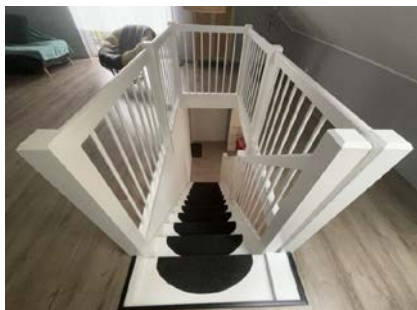
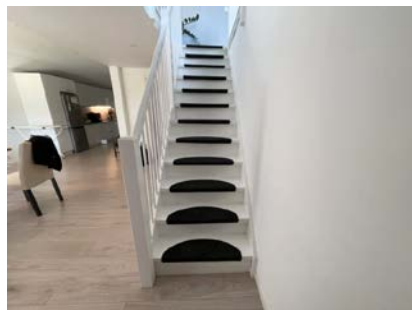
1 TG 2 Innvendige trapper - 3

Rettløpstrapp med vanger i tre og gangtrinn i stål.

Anbefaler ettermontering av håndløper langs vegglivet.

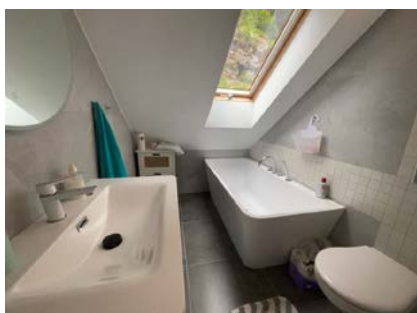
LOFTSETASJE > BAD

TG 2 Overflater vegger og himling

- Det er vindu/dør med ikke fuktbestandige materialer i våtsonen (ved vask, dusj, badekar, osv.), løsningen eller byggematerialet er uegnet

Anbefaler varsom bruk for å unngå unødig fuktbelastning mot overflater som ikke er utført med vanntette sjikt.

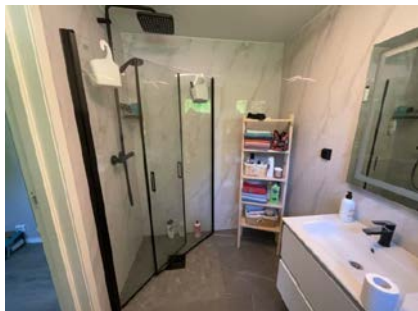
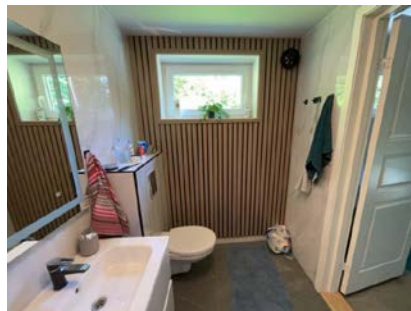
HOVEDETASJE > BAD

TG 2 Overflater vegger og himling

- Det er vindu/dør med ikke fuktbestandige materialer i våtsonen (ved vask, dusj, badekar, osv.), løsningen eller byggematerialet er uegnet

Anbefaler varsom bruk for å unngå unødig fuktbelastning mot overflater som ikke er utført med vanntette sjikt.

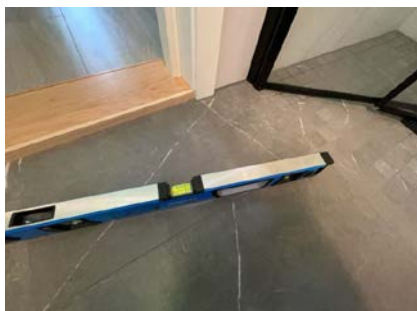
HOVEDETASJE > BAD

! TG 2 Sluk, membran og tettesjikt

- Det er rundt sluk påvist en ikke-fagmessig utførelse av membran/tettesjikt/klemring.
- Det er avvik:

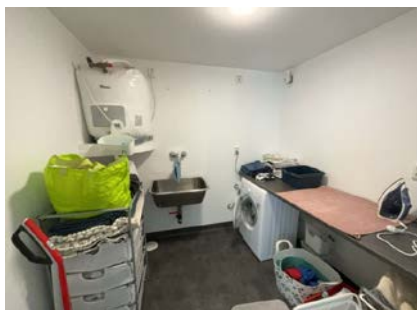
HOVEDETASJE > VASKEROM

TE 2 Overflater vegger og himling

- Det er påvist at høydeforskjell fra topp slukrist til gulv/synlig topp membran ved dørterskel er mindre enn 25 mm.
- Det er påvist avvik i fallforhold til sluk i forhold til krav i forskrift på byggetidspunktet.

Anbefaler varsom bruk for å unngå unødig fuktbelastning mot overflater som ikke er utført med vanntette sjikt.

Etablere tett oppkant ved dør. For å få tilstandsgrad 0 eller 1 må gulvet bygges om, for å få riktig fall til sluk. Det vil imidlertid sjelden være økonomisk rasjonelt som et enkeltstående tiltak. Ved en eventuell renovering, påse at våtromsgulvet bygges med riktig fall til sluk. Dette vil eventuelt innebære ombygging av gulvet. Kostnadsestimatet omfatter derfor ombygging av gulvet. Det kan med fordel ettermonteres automatisk lekkasjestopper som forebyggende tiltak mot eventuelle fremtidige lekkasjer.

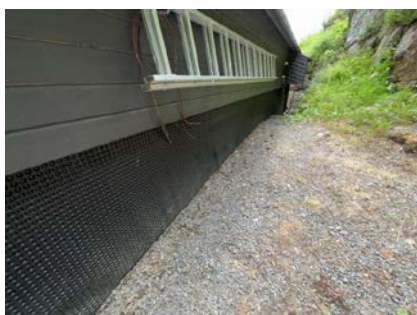
Grunnmur og fundamenter

Synlige deler av grunnmuren er oppført i betong og/eller lettklinkerblokker med utvendige forblendingsplater. Støpt betongsåle mot terreng i garasjedelen og den tilbygde baderomsdelen. Begrenset vurderingsgrunnlag som følge av tildekkede mursider.

- Det er registrert skråriss som er symptom på setninger.

Det er ikke registrert behov for tiltak. Riss eller sprekker i grunnmur må observeres over tid for å se eventuelle endringer.

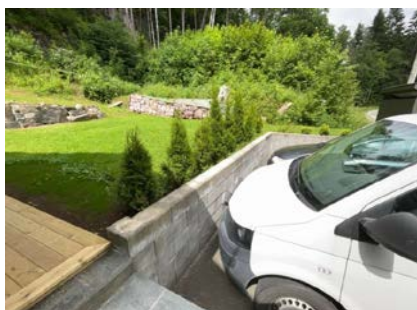
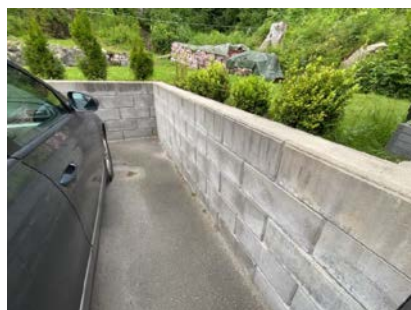
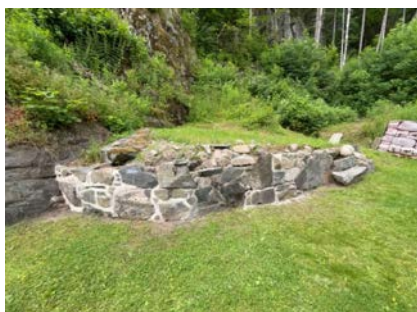
TG 3 Terrenghold

Tomten er opparbeidet i skrånende terreng.

Terrangforholdene må holdes under oppsikt. Eventuelle tiltak må vurderes i forhold til overvannstilsig i nedbørperioder og perioder med overganger mellom frost og snøsmelting. Eventuelle tiltak og terrengjusteringer må vurderes dersom overvannstilsiget medfører tekniske og praktiske problemstillinger.

Kostnadsestimat: 50 000 - 100 000

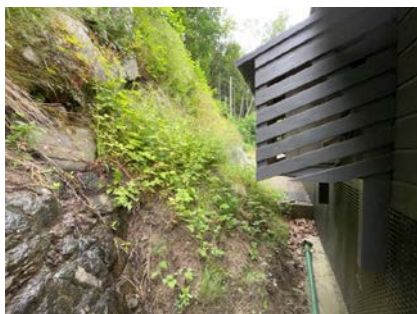
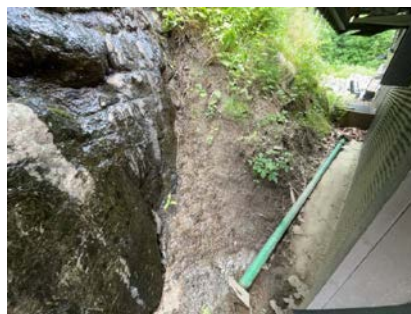
TG 2 Utvendige vann- og avløpsledninger

Vann og avløpsledninger er nedgravet og/eller skjult under terrengflater. Utvendige vann og avløpsledninger er derfor ikke fysisk kontrollert eller vurdert. Vurderingen beror utelukkende på tilgjengelige opplysninger om anleggets alder og naturlig slitasje. Tilgjengelige opplysninger tilsier at boligen er tilknyttet kommunalt vann og avløp.

- Det er ikke behov for utbedringstiltak siden anlegget fungerer i dag, men ut ifra alder kan skader plutselig oppstå på eldre anlegg.
