# Glaservegen 157

# Moderne og påkostet familiebolig med 4 soverom i attraktivt og barnevennlig område på Gulset. Solrikt og usjenert - Garasje.

**Glaservegen 157, 3727 SKIEN**

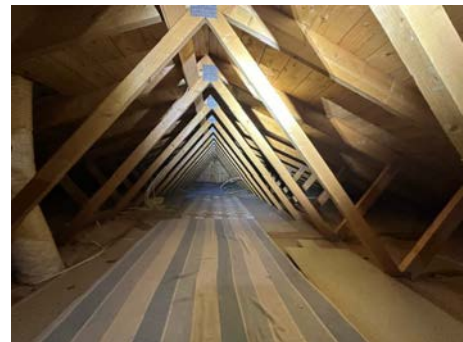
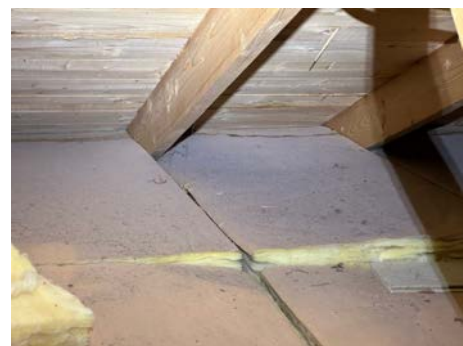
- Det er begrenset/dårlig ventilering av takkonstruksjonen.
- Det er påvist fuktskjolder i undertak/takkonstruksjon.

• Lufting/ventilering bør forbedres.

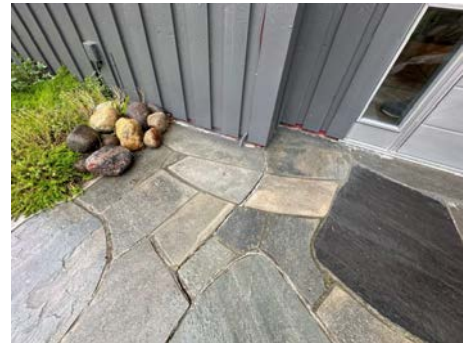
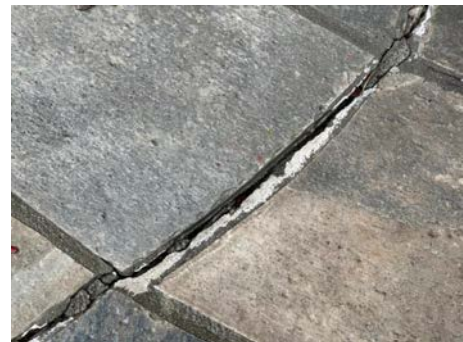
Skifer ved inngangsparti.

Det ble registrert sprekker i fuger og bom (hulrom) under skifer.

Det må regnes med oppgraderinger de kommende år.

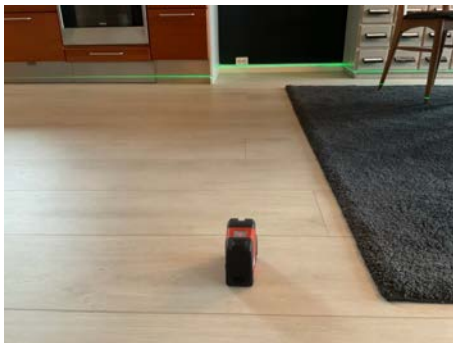
- Målt høydeforskjell på mellom 10 - 20 mm innenfor en lengde på 2 meter. Tilstandsgrad 2 gis med bakgrunn i standardens krav til godkjente måleavvik.

- For å få tilstandsgrad 0 eller 1 må høydeforskjeller rettes opp. Det vil imidlertid sjelden være økonomisk rasjonelt som et enkeltstående tiltak i en bolig som dette. Dersom boligen en gang skal renoveres, kan man vurdere slike tiltak.

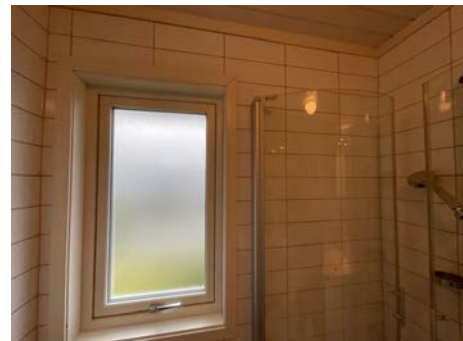
- Det er vindu/dør med ikke fuktbestandige materialer i våtsonen (ved vask, dusj, badekar, osv.), løsningen eller byggematerialet er uegnet

Fungerer med nevnte avvik.

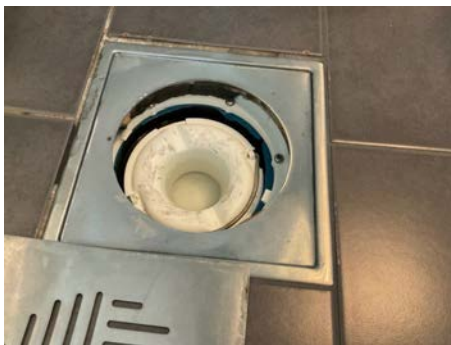
#### Konsekvens/tiltak

- Overvåk tilstanden jevnlig. For å få tilstandsgrad 0 eller 1 må tettesjiktet skiftes ut, men tidspunktet for når dette er nødvendig er vanskelig å si noe om.

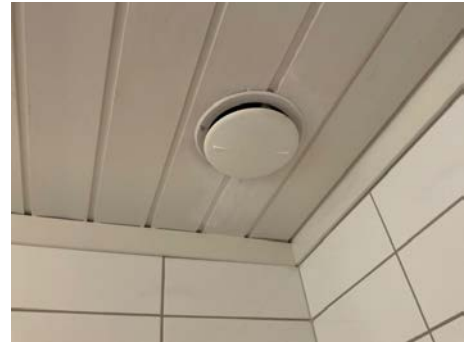
## 1. ETASJE > BAD

#### Vurdering av avvik:

- Elektrisk avtrekksvifte bør monteres for å lukke avviket.

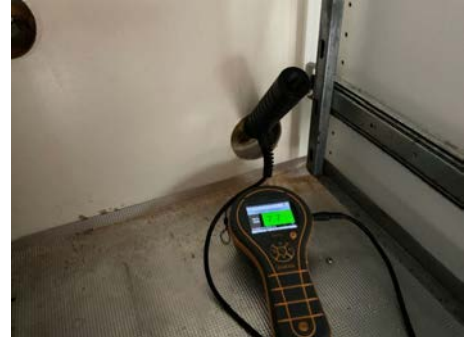
## 1. ETASJE > BAD

Hulltaking er foretatt uten å påvise unormale forhold. Hulltaking er foretatt i kjøkken for vask.

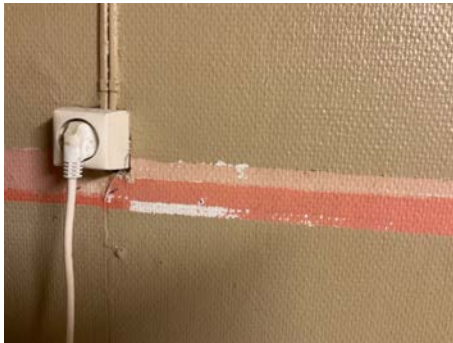
## TG 2 Elektrisk anlegg

12. Foreta en helhetsvurdering av det elektriske anlegget, dets alder, allmenne tilstand og fare for liv og helse. Bør det elektriske anlegget ha en utvidet el-kontroll?

**Ja Ikke mottatt kontrollrapport fra offentlig myndighet – Det Lokale Eltilsyn (DLE) eller eventuelt andre tilsvarende kontrollinstanser som er nyere 5 år eller nyere. Anbefaler derfor at anlegget kontrolleres av fagkyndig.**
