# Fjellgata 8

Risør - Sentrum

# Velholdt enebolig i den gamle trehusbebyggelsen med gåavstand til sentrum | Terrasse med gode solforhold

# Tilstandsrapport

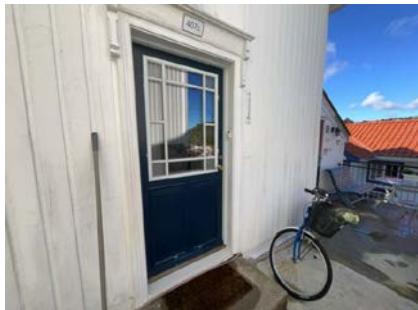
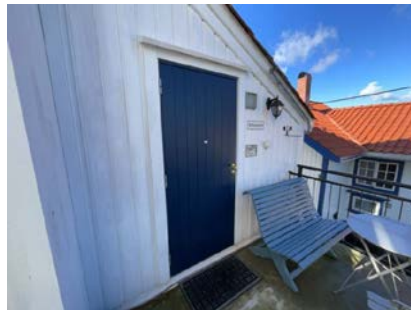
## ⓘ TG 2 Kjellerdør

Det mangler utvendig terskelbeslag. Innadslående slagretning medfører økt risiko for fuktinntrengning ved terskel. Utvendige overflater har synlig falming.

Rehabilitering av overflater, ettermontering av tettepakning og utvendig terskelbeslag.

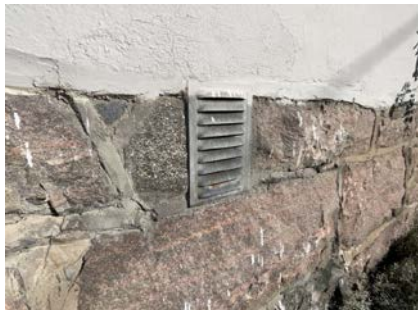
Utvendig lufteventil mot kryprom.

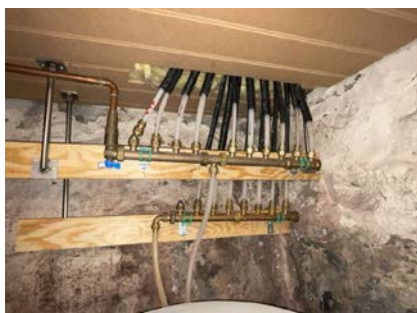
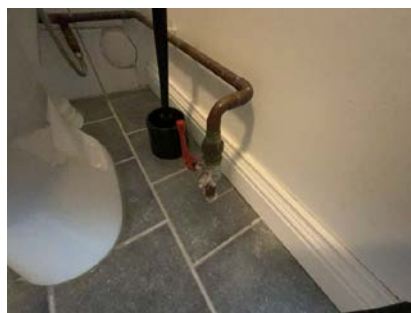
## TG 2 Avløpsrør

Boligen er utført med synlige avløpsrør i plast. Det er for øvrig uvisst om innvendig røropplegg er tilknyttet gjenværende bunnledninger av soil/støpejernsavløp. Ingen åpenbare lekkasjer fra røropplegget på befaringstidspunktet. Deler av opplegget kan være utsatt for frostrisiko i den kalde årstiden. Tilgjengelige opplysninger tilsier at boligen er tilknyttet kommunalt vann og avløp.

- Skal avviket lukkes må løsning på lufting av kloakk dokumenteres/fremvises.

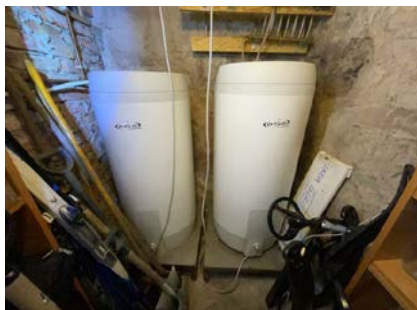
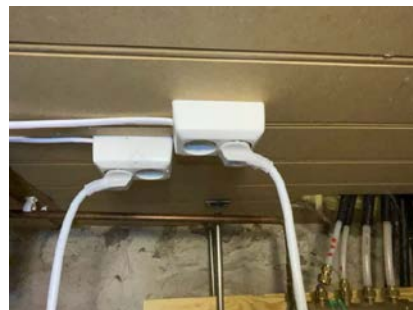
## TG 3 Elektrisk anlegg

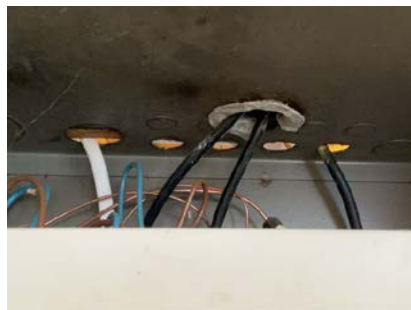
Tavleskap - Underetasje - Utildekkede gjennomføringshull i skapskrog.

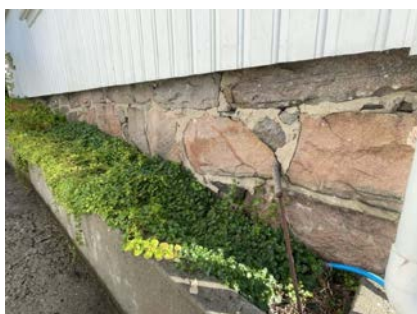
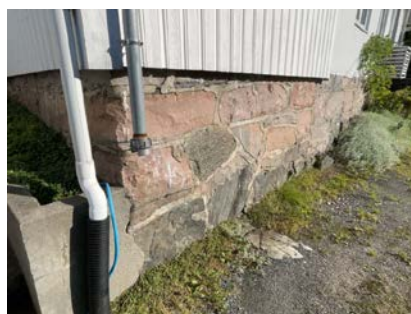
## ! TG 2 Terrengforhold

Tomten er opparbeidet i skrånende terreng, med overvannstilsig fra den østlige siden.

Terrengforholdene må holdes under oppsikt. Eventuelle tiltak må vurderes i forhold til overvannstilsig i nedbørsperioder og perioder med overganger mellom frost og snøsmelting. Eventuelle tiltak og terrengjusteringer bør også vurderes i forbindelse med tiltak i kjellerrommene.
