Hamranveien 23

Lyngdal - Hamran boligfelt

Tilstandsrapport

ENEBOLIG MED UTLEIEDEL.

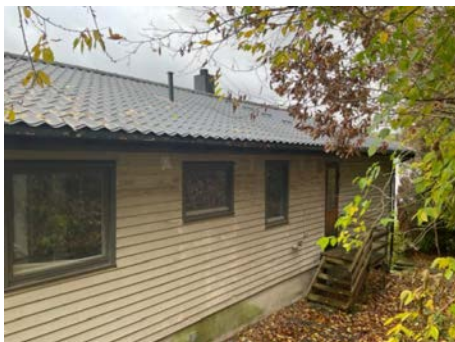
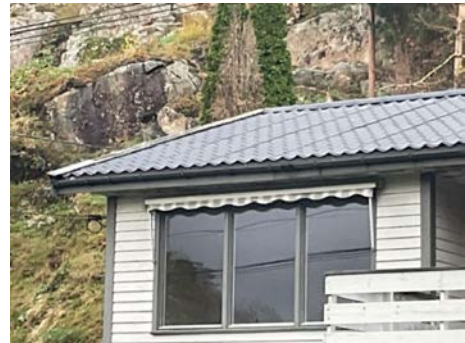
- Løse nedløp. Det er registrert rustdannelser på pipebeslaget.

Takrenner, nedløpsrør og beslag er av plast/metall og er fra byggeåret.

- Feste nedløpene. Gjøre utbedringer på pipebeslaget i forbindelse med rustdannelser.

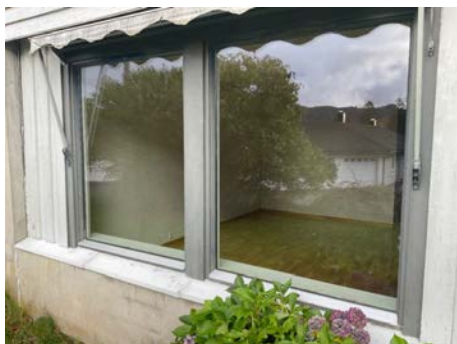
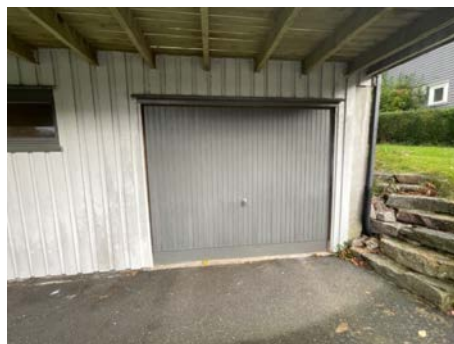
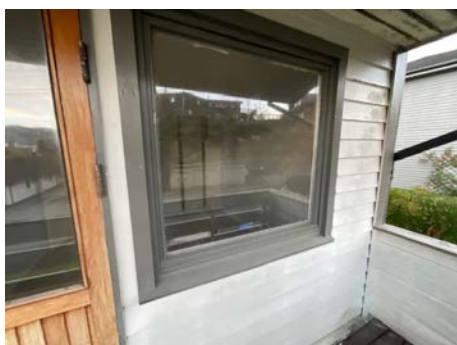
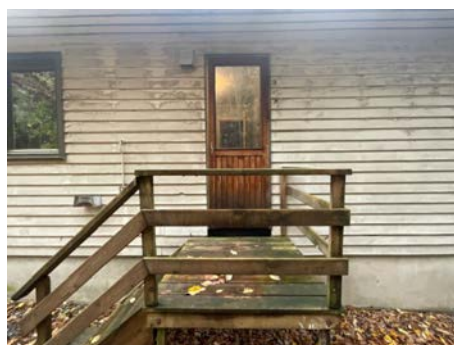
TG 2 Dører

Boligen har ytterdører av teak. Garasjeport av tre, vippeport.

- Det er påvist utetthet/åpning mellom dørblad og dørkarm. Dvs. at kald trekk kan oppstå.
- Karmene i dører er værslitte utvendig og det er sprekker i trevirket.

- Det må påregnes noe vedlikehold og at enkelte dører må skiftes ut.

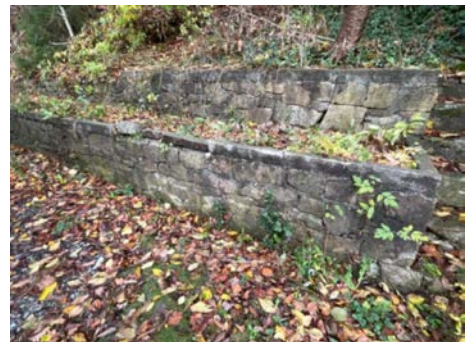
TG 2 Terrengforhold

Boligen er oppført i skrånende terreng.
