Andøyveien 48

Andøya

gnr. 9, bnr. 217

Befaringsdato: 26.11.2024

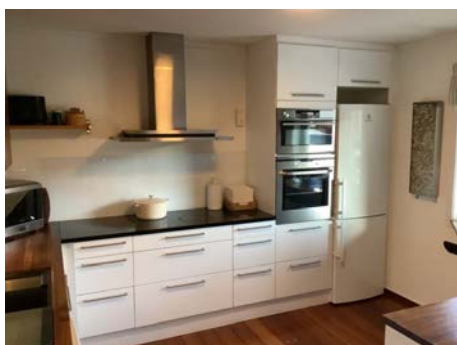
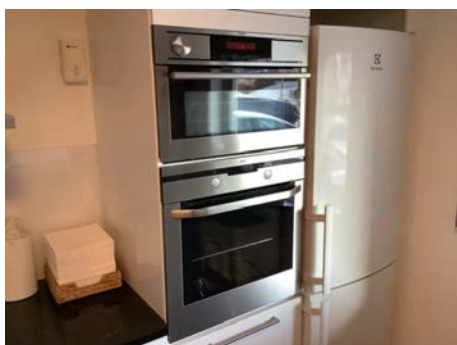
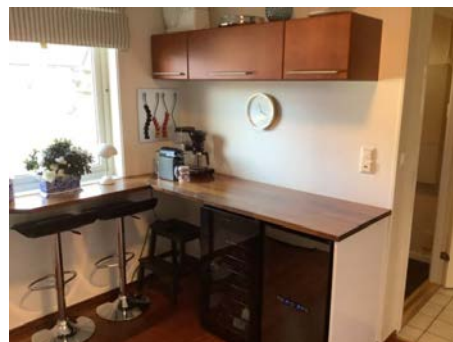
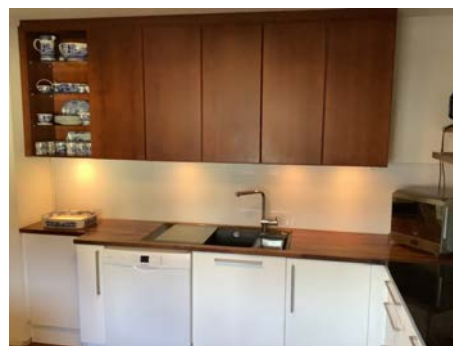
1. ETASJE > KJØKKEN

Designa-kjøkkeninnredning er fra 2007 og er i bra stand.

Keramisk platetopp er montert.

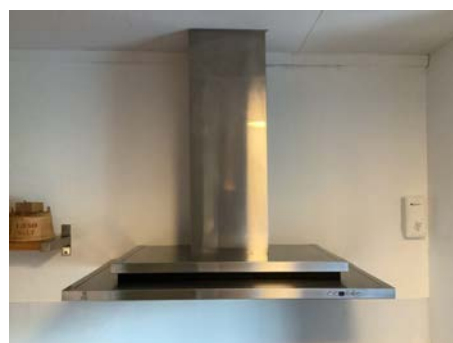
! TG 1 Avtrekk

Ventilator er i bra stand.
