# Revesandveien 280

# Innholdsrik og smakfullt innredet enebolig med utsikt på idylliske Rægevig - Tromøy

# Tilstandsrapport

Befaringsdato: 12.11.2024

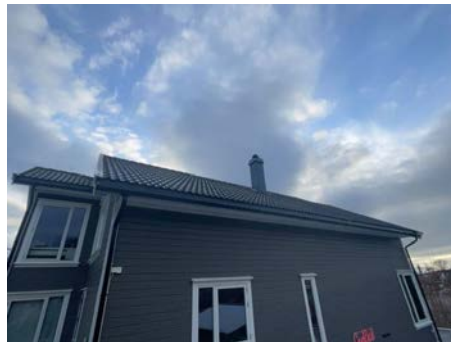
### Nedløp og beslag

Takrenner og nedløp av plastbelagt metall, befaring er utført fra bakkenivå.

- Det må monteres snøfangere for å oppfylle byggeårets krav.

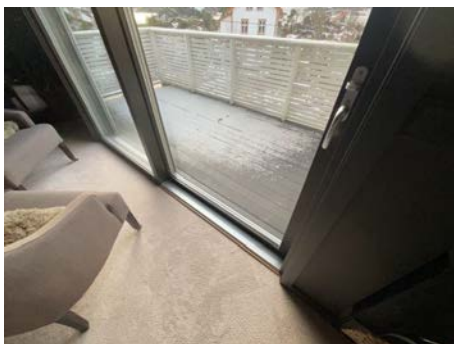
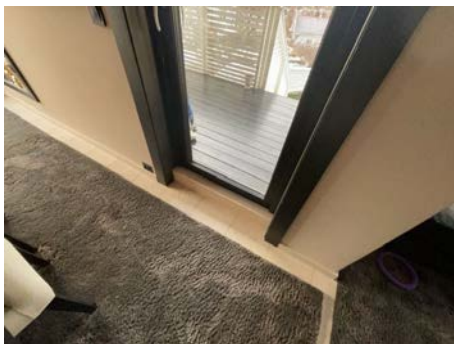
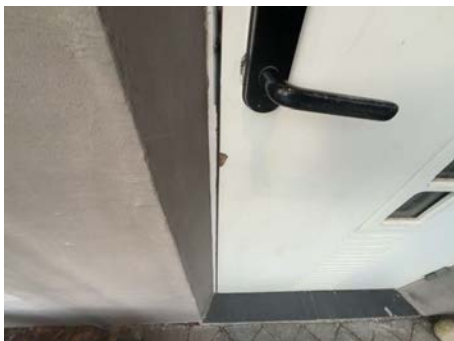
## TG 2 Balkonger, terrasser og rom under balkonger

Veranda, terrasser.

- Balkong/terrasse ligger over innredede boligrom, usikker konstruksjon. Konstruksjonsutforming gir økt fare for skader.
- Det er ikke montert beslag mellom yttervegg og balkong/terrasse.

- Det må gjennomføres ytterligere undersøkelser.
- Beslag må skiftes ut/monteres.

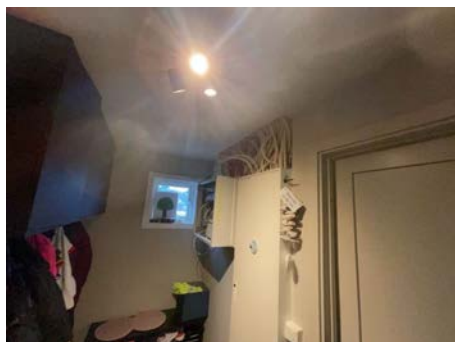
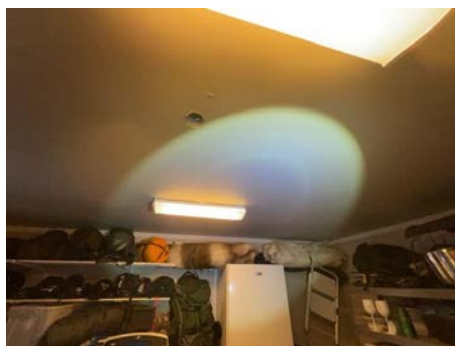
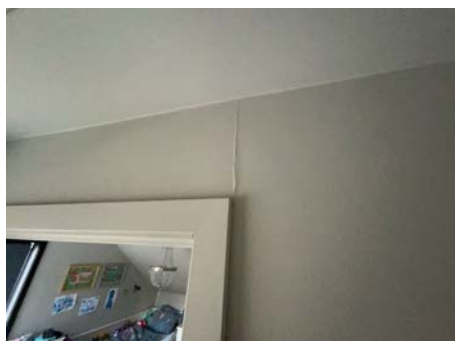
## TG 2 Etasjeskille/gulv mot grunn

Det er utført opprettinger av etasjeskille i bygningen utfra opplysninger fra eier, videre skjevheter ble registrert utover standardens krav til godkjente måleavvik.

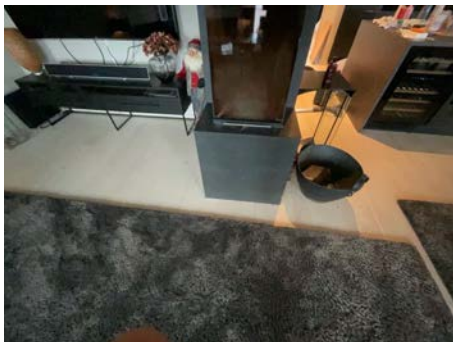
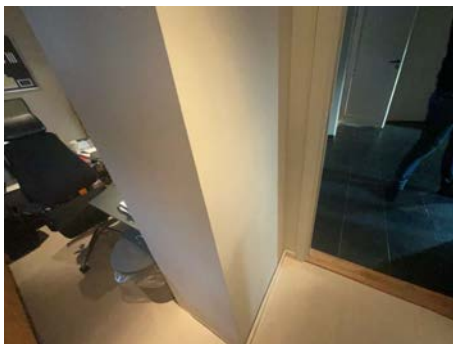
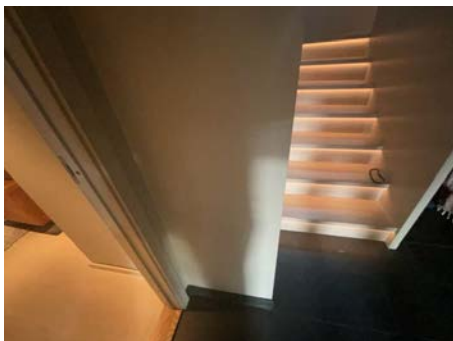
## TG 2 Rom Under Terreng

Rom delvis under terreng, hullboring er ikke utført da eier ikke ga tillatelse til dette. Ukjent tilstand på utforet vegger under terreng som vurderes som en risikokonstruksjon med høy skadefrekvens.

*Punktet må sees i sammenheng med 'Drenering'*

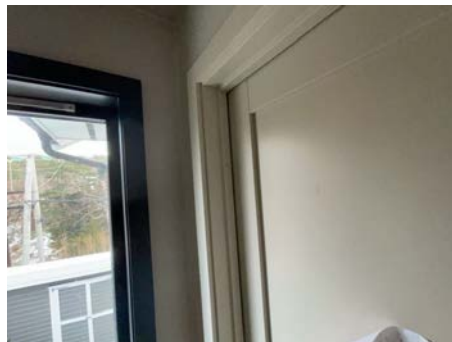
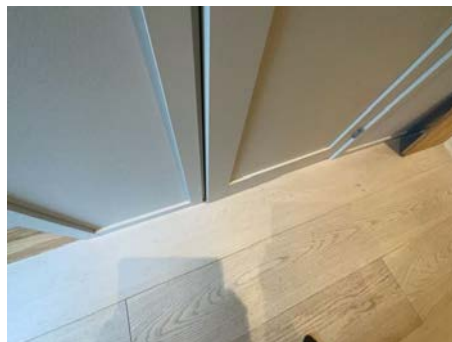
## TG 2 Innvendige dører

Malte fyllingsdører.

- Det er påvist avvik som tilsier at det bør foretas tiltak på enkelte dører.

- Enkelte dører må justeres.

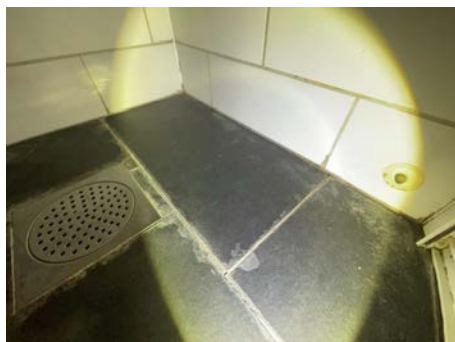
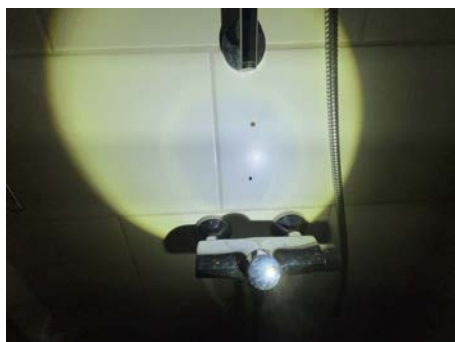
## UNDERETASJE > BAD/VASKEROM

### TG 2 Overflater vegger og himling

- Det bør vurderes annen løsning i våtsonen med tanke på plassering av vinduer eller dører.
- Det må foretaes lokal utbedring

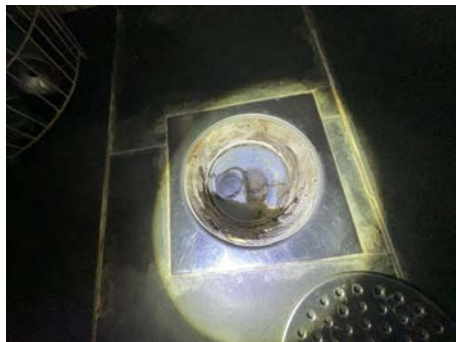
## UNDERETASJE > BAD/VASKEROM

### TG 3 Overflater Gulv

- Det er påvist at flisfuger har riss/sprekker.
- Det er påvist at høydeforskjell fra topp slukrist til gulv/synlig topp membran ved dørterskel er mindre enn 25 mm.
- Det er påvist at noen fliser har bom (hulrom under).
- Det er påvist avvik i fallforhold til sluk i forhold til krav i forskrift på byggetidspunktet.
- Målinger viser at det ikke er fall til sluk (motfall).

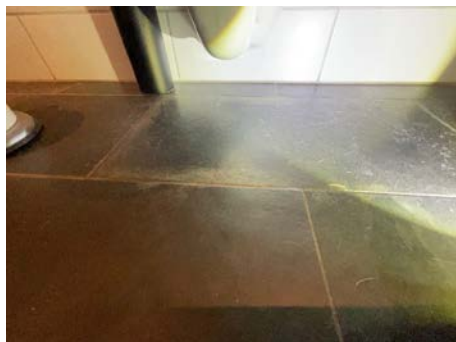
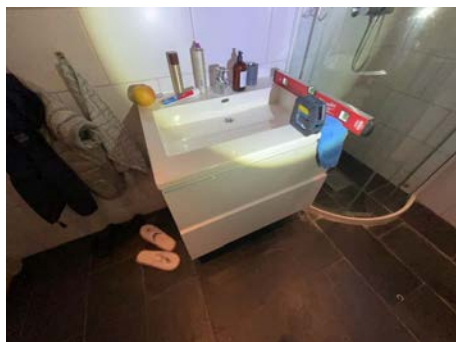
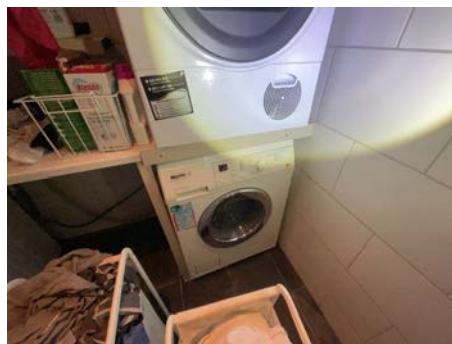
## UNDERETASJE > BAD/VASKEROM

### ! TG 2 Sanitærutstyr og innredning

- Det er påvist skader på innredning.

- Lokal utbedring må utføres.

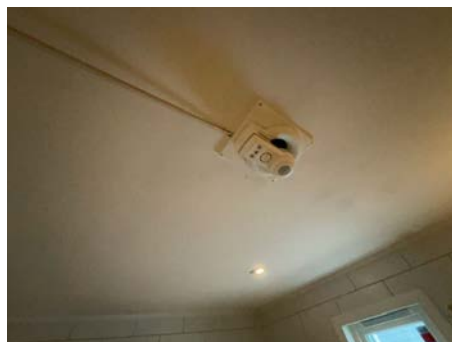
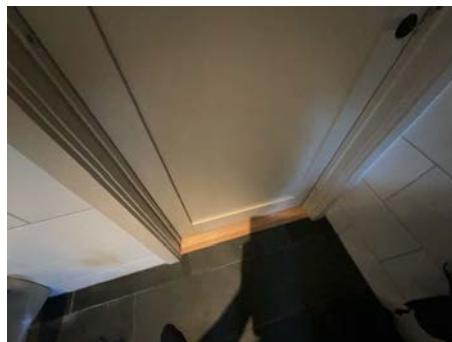
## UNDERETASJE > BAD/VASKEROM

### ! TG 2 Ventilasjon

- Det bør etableres tilfredsstillende tilluft til våtrom f.eks. luftespalte ved dør e.l.

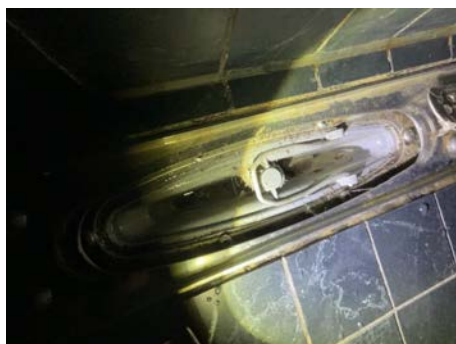
## LOFTSETASJE > BAD

### TG 2 Sanitærutstyr og innredning

- Det er ikke påvist tilfredsstillende løsning for å synliggjøre lekkasje fra innebygget sisterner.

- Det må gjøres tiltak for å lukke avviket.

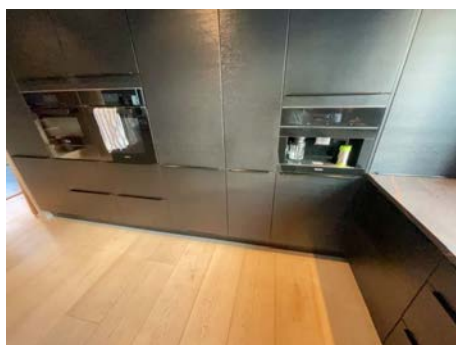
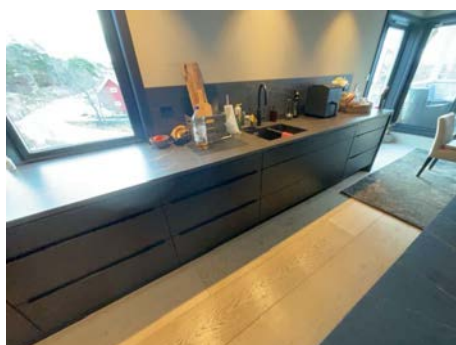
## 1. ETASJE > KJØKKEN

### TG 2 Avtrekk

- Om mulig bør det etableres mekanisk/forsert avtrekk ut fra kokesonen.

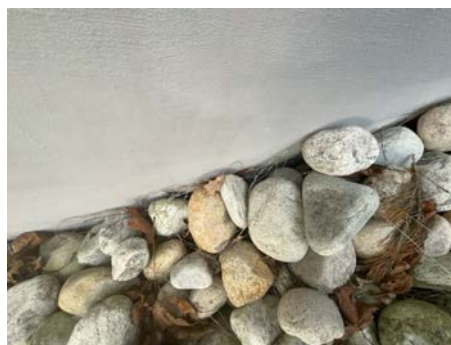
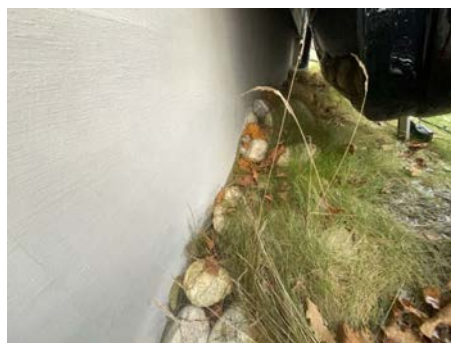
## **TG 2** Drenering

- Lokal utbedring må utføres.
- Fuksikring av muren må etableres inkl. klemlist.

Vegger mot terreng skal utformes fuksikre. Fuksikre betyr i denne sammenhengen at veggen må ha et kapillærbrytende og vannavvisende sjikt på utvendig side som sikrer at vann som dreneres ned i massene på utsiden av veggen, ikke kan trenge inn til veggen. Utvendig isolering av veggen og god lufttetthet er også viktig med hensyn til veggens fuksikkerhet.

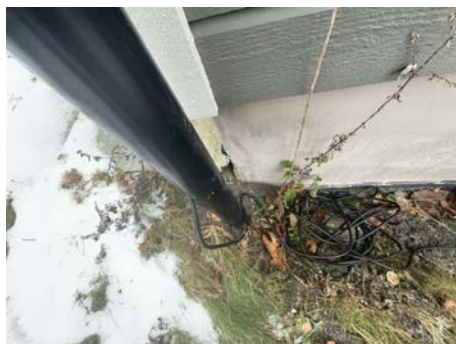
## TG 2 Grunnmur og fundamenter

Grunnmur betong

- Grunnmuren har sprekkdannelser.
- Det er registrert løs puss på muroverflater.

Utvendig isolering med murpuss, synlig sprekker og løsnet noe fra underlaget.

- Lokal utbedring må utføres.
- Påviste skader må utbedres.

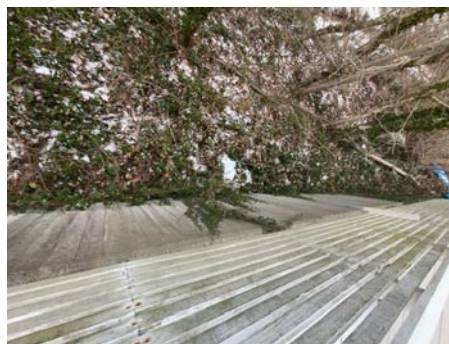
## TG 3 Terrengforhold

Terreng rundt bygning med terrasser, grus, fjell og jordmasser.

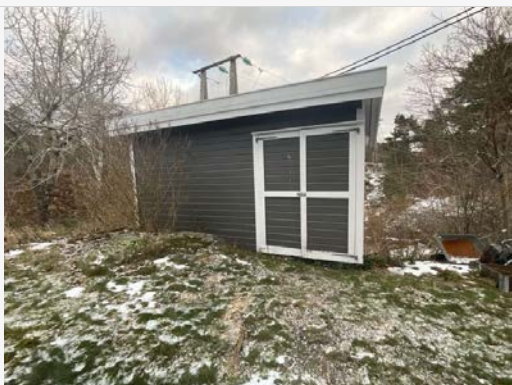
## Bod

Bjelkelag anlagt mot terreng på betongpilarer, står nærme terreng uten tiltak mot fuktopptak.

Liggende bordkledning står nærme terreng der tiltak anbefales slik at ikke større råteskader oppstår. Synlig fuktmerker innvendig på kledning.

Plassbebygd port med fuktskader i bunn dører, tregheter i åpne og lukkemekanisme.

Pulttak konstruksjon teknet med metallplater, manglende takrenner i bakkant av boden. Anbefales anlagt takrenner slik at fuktopptak på kledning ikke oppstår.
