# Meieribakken 24

Søgne

# gnr. 428, bnr. 537

Befaringsdato: 11.09.2023

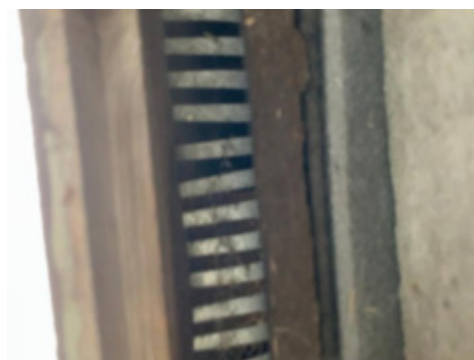
Boligen er kledd utvendig med liggende trekledning i fra byggeår, i fra 2001 på 2 kvister/takopplett og i fra 2004 på tilbygg. Musebånd ble registrert i bunn bak kledningen på tilbygget, og utvendig trekledning har generelt normal værslitasje ut i fra alder, bortsett i fra se neste punkt.

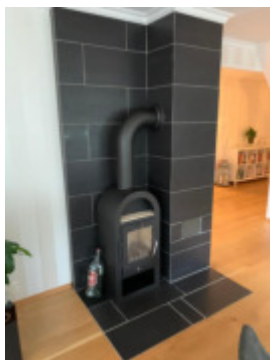
Element-pipe i fra byggeår med feieluke og vedovn montert i stuen. Over tak har pipen helbeslag og stigetrinn montert på yttertaket. Ok avstand foran ildsted til brennbart materiale og registrerte ikke sprekker i synlige overflater på pipen på befaringen. Innvendig pipeløp er ikke kontrollert av undertegnede. Eier opplyste at pipen og ildsted ble kontrollert av Brannvesenet i 2022 uten feil, mangler.

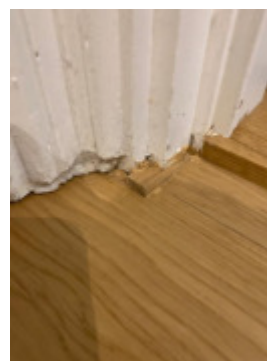
## Innvendige dører

Innvendige dører har normal slitasje, dørblad til vindfang/gang var ikke montert på befaringen, enkelte dører har litt loddavvik, dørblad til soverom i loftsetasjen tar litt i mot sidekarmen og kiler er slått inn under foring/dørfliser av ukjent årsak.

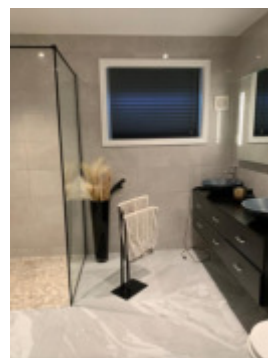
Baderommet har fliser på gulvet, fliser på vegger, fliser i dusjen og malt innvendig tak. Slukrenne i gulvet i dusjen og vegghengt toalett, dusj og baderomsinnredning med servanter er montert. Baderommet har ventil i ytterveggen, men dørkarmen har ikke luftespalte for tilluft til rommet. Eier opplyste at baderommet ble renoveret 2020 og er utført av fagfolk og at smøremembran er montert som tettesjikt under flisene.

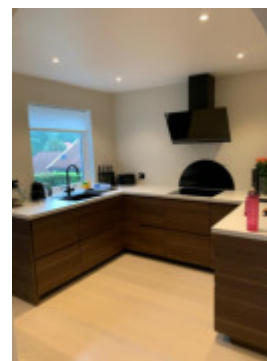
Ikea-kjøkkeninnredning i fra 2020 fremstår i normal god stand, registrerte ingen lekkasjer på befaringen.

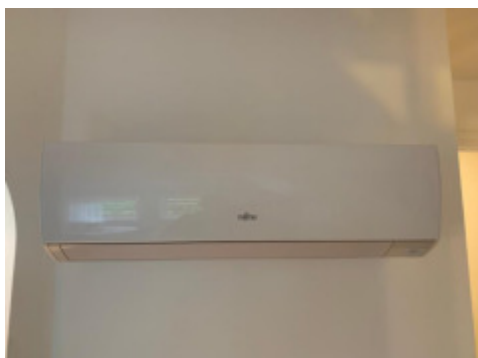
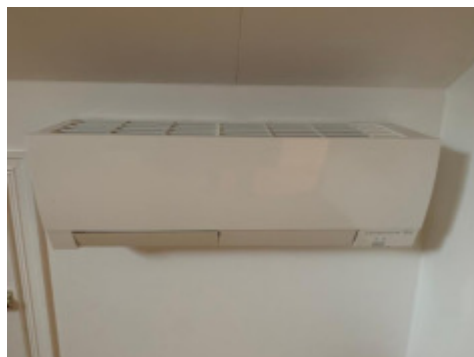
Boligen varmes opp med vedfyring og elektrisk, og eier opplyste at varmepumpen i 1. etasje ble montert i 2020 og i 2016 i loftsetasjen.

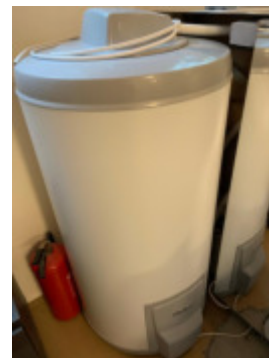
## Varmtvannstank

Eier opplyste at varmtvannsberederen på 190 liter ble montert i bod/vaskerom i 2020. Registrerte ingen lekkasjer på befaringen og sluk er montert i gulvet.
