Anders Henriksens vei 44

Enebolig med hybelleilighet og garasje - Solrik fin tomt

Salgsoppgavedato
19.11.2024

Tilstandsrapport

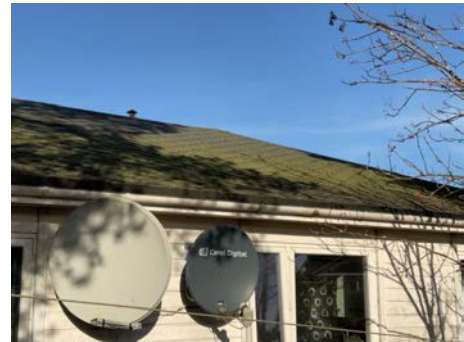
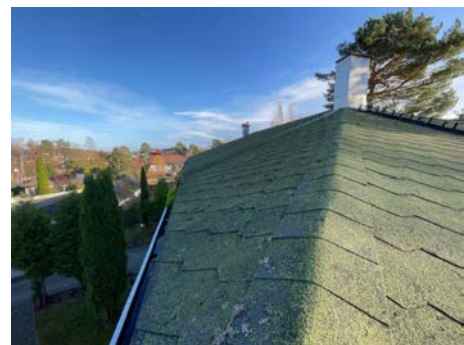
Nedløp og beslag

Takrenner og nedløpsrør i plast og noe stål, øvrige beslag på taket i stål. Tilsynelatende fra eldre periode, mulig byggeår. Takrenne og nedløp i stål er skiftet i senere tid, men ukjent eksakt monteringsår. Takvann føres via nedløp direkte til terreng ved hushjørner.

- Overvåk tilstanden jevnlig. For å få tilstandsgrad 0 eller 1 må beslag/renner/nedløp skiftes ut, men tidspunktet for når dette er nødvendig er vanskelig å si noe om, men tid for utskifting nærmer seg.

Ved utskifting/fornyning av takteking, renner, nedløp og beslag anbefales det at dette gjøres samtidig.

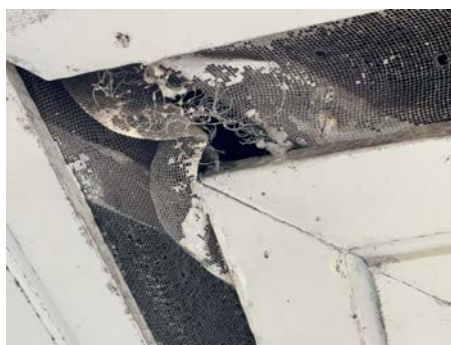
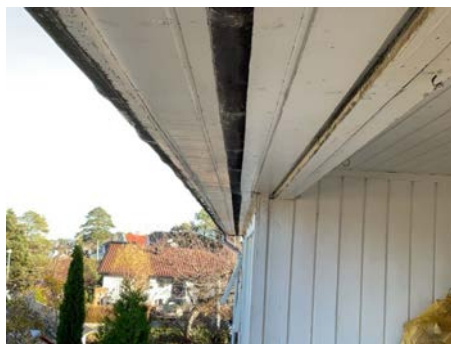
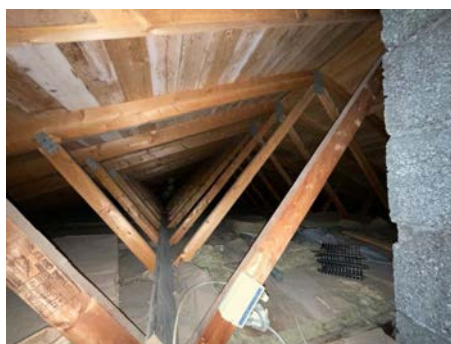
TG 2 Takkonstruksjon/Loft

Takkonstruksjon/kryploft er begrenset kontrollert via inspeksjonsluke over balkong/terrasse. Det gjøres oppmerksom på at takkonstruksjoner som er kledd inne eller har begrenset inspeksjonsmulighet er en risikokonstruksjon. Risiko for skjulte avvik.

Det ble for øvrig ikke registrert indikasjon på fukt/kondens relaterte symptomer i innvendig takhimling på befaringdagen. Det ble heller ikke registrert indikasjon på vesentlige skjevheter eller skader.

- Tiltak:
 - Det bør foretas ytterligere undersøkelser av takkonstruksjon/kryploft i sin helhet. Risiko for skjulte avvik.

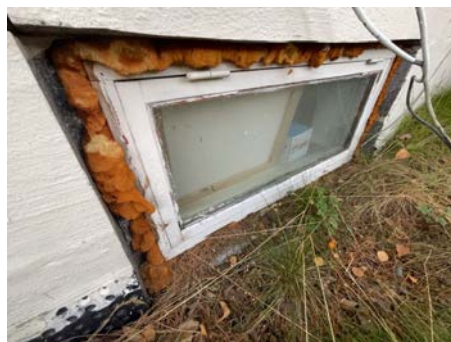
- Enkelte eldre vinduer i underetasjen fremstår i dårlig forfatning og er modne for utskifting. Sprekk i glass registrert og vinduene har også avvik rundt innsetningsdetaljer, slik som omramming, karm og ytre tetting.

- Det er påvist avvik rundt innsetningsdetaljer, slik som vannbord (vinduhybel) og utvendig belistning (vinduer på siden mot sør).

Bilde viser eks. på eldre vindu som ligger noe for lavt mot terreng og uferdig utvendig omramming.

- Det må kunne påregnes utbedringstiltak av vinduer med avvik rundt innsetningsdetaljer.

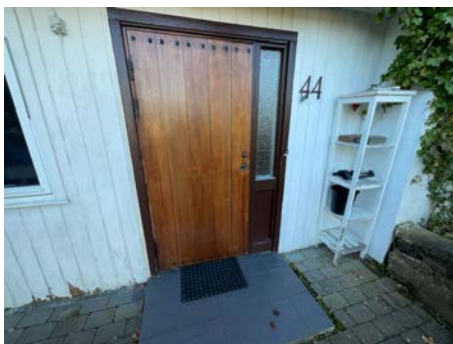
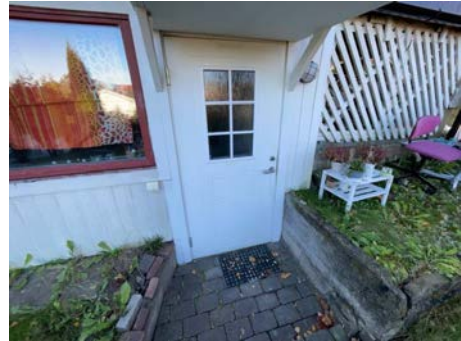
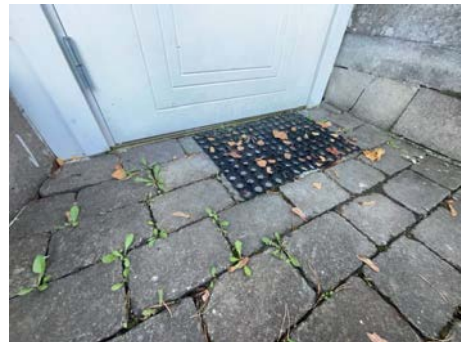
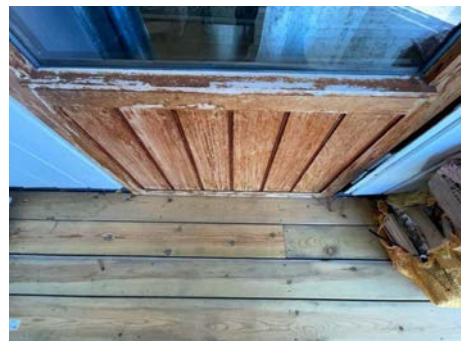
- Det er registrert fuktskjolder på foringer

- Dørene fungerer, men basert på alder og tilstand må det kunne forventes at eldre dører er en del av det fremtidige utskiftingsbehovet.

- Tiltak/utbedringer anbefales. Vann og fuktighet kan lettere trenge inn under dørsvill uten oppkant, spesielt ved større nedbørmengder og snøsmelting. Dette kan føre til fuktskader på gulv og vegger.

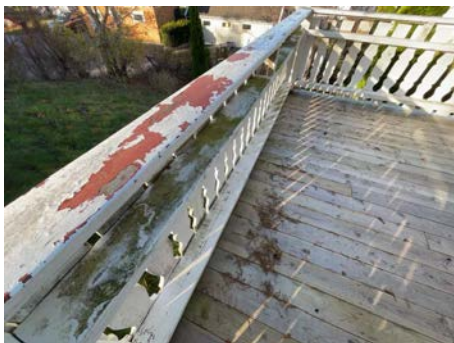
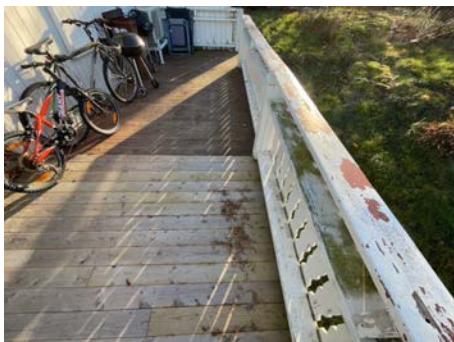
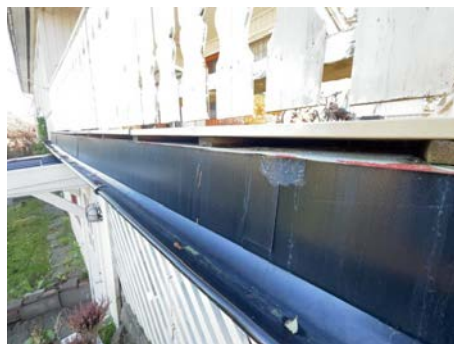
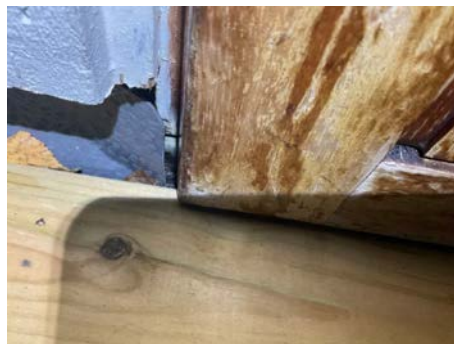
Balkong/terrasse med terrassebord og rekkverk i tre. Deler av terrassen ligger over boligrom (hybelleilighet). Overflater bærer noe preg av elde, slitasje og har etterslep på vedlikehold.

- Balkong/terrasse ligger over innredede boligrom, usikker konstruksjon. Ukjent type, alder og tilstand på membran. Konstruksjonsutførelse gir økt fare for skader.

Bilde viser membranoppkant ved balkongdør

- Det må kunne påregnes vedlikeholdsbehov på overflater, samt utskifting av enkelte terrassebord/trevirke med slitasje.

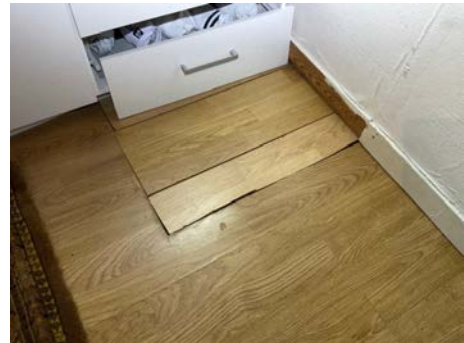
Bilde viser eks. provisorisk lappet gulv.

- Noe oppussing og fornyelse må kunne påregnes, men ny eier må selv vurdere omfanget av dette. Skadde og overflater med avvik krever oppussing/utbedring for å kunne lukke avviket til TG0 eller TG1.

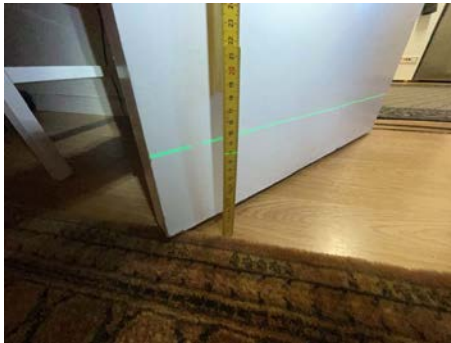
- Høydeforskjell målt på 2 meters lengde var stedvis mellom 10-20 mm og mellom 15-30 mm i hele rommet. Dette er avvik som kvalifiserer til tilstandsgrad 2 og gis med bakgrunn i standardens krav til godkjente måleavvik.

Utkastrek på laser er 11 cm på målestokk. Bilde viser ca. 20 mm høydeforskjell gjennom rommet i gang i underetasjen.

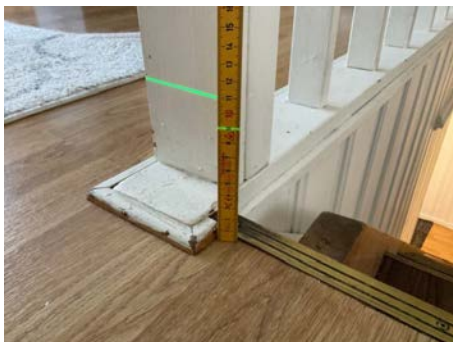
Utkastrek på laser er 11 cm på målestokk. Bilde viser 20 mm høydeforskjell innenfor 2 meter i stue.

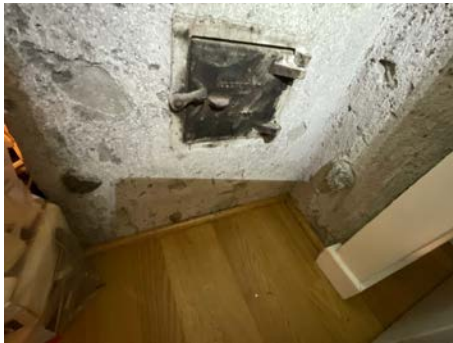
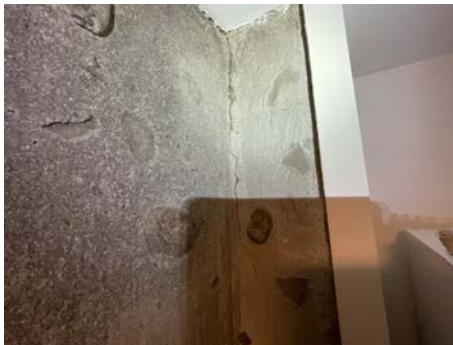
Rom Under Terreng

Det gis en TG 2 fordi det er eldre dreneringsløsninger utvendig. På generelt grunnlag må vegger med på-/utforet konstruksjoner ansees som risikokonstruksjon, da det kan være skjult fukt og/eller råte i bakenforliggende konstruksjoner.

Det ble foretatt måling i på-/utforet vegg i bod og her det ble registrert høyere fuktinnhold (23,3 vektprosent) i tresvill, som er høyere enn anbefalt.

- Ved måling med pigg i tresvill ble det påvist for høye måleresultater (23,3% fuktighet). Det ble også registrert dampsperre/plast i veggen.

Årsakene til avvikene kan skyldes fukt fra svakheter ved utvendig drenering og/eller kondens som skyldes ufagmessige arbeider med plast.

Det påløper risiko for mugg, sopp og fukt- /råteskader i påforede vegger med forhøyede fuktverdier. Risiko for skjulte avvik i andre påforede vegger som ikke er kontrollert.

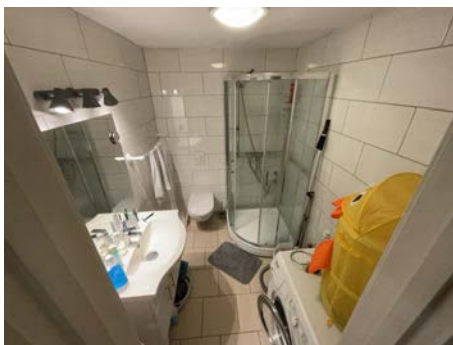
UNDERETASJE > BAD (HYBELLEILIGHET)

TG 3 Overflater vegger og himling

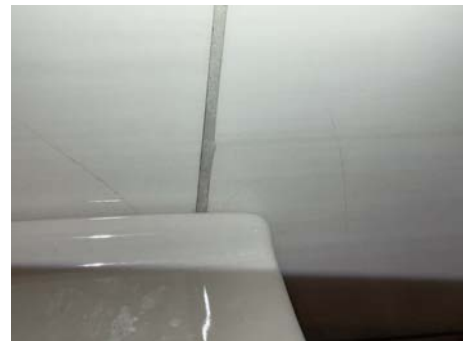
UNDERETASJE > BAD (HYBELLEILIGHET)

TG 2 Overflater Gulv

Gulvet har fall fra dørterskel mot sluk. Det er målt ca. 40 mm. høydeforskjell på gulv fra dørterskel til gulv ved dusjkabinett. Det er oppkant ved dør ifm. av eikesvill. Svill vil normal hjelpe på lekkasjesikring, men er løsningen må ikke forveksles med tett membran og er ikke dokumentert tett.

- Ytterligere undersøkelser må foretas, mulige tiltak. Bom i fliser kan indikere flisen har løsnet fra underlaget og/eller at vedheften mellom de to ikke er helt optimal.

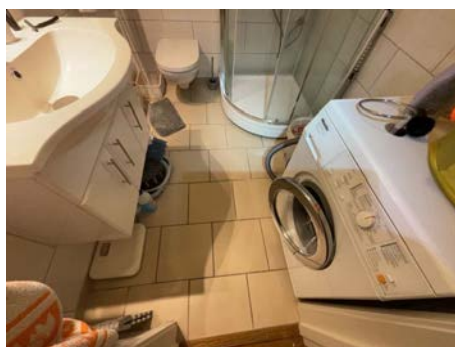
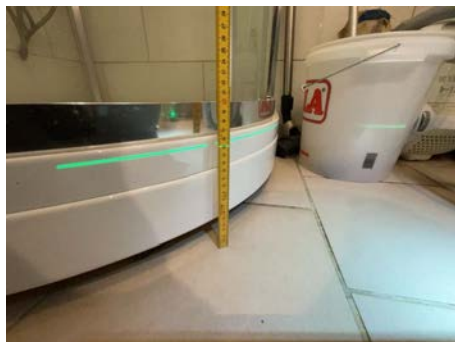
UNDERETASJE > BAD (HYBELLEILIGHET)

TO 2 Sluk, membran og tettesjikt

- Det anbefales å foreta ytterligere undersøkelser. Innhent dokumentasjon om mulig.

- Det må foretas ytterligere undersøkelser av inspeksjonsluken og tiltak kan ikke utelukkes. Lukens plassering innebærer risiko for fukt inn i konstruksjoner og tilsier at bruk av dusjkabinett må videreføres. Endret bruksbelastning (som f.eks. fjerning av dusjkabinett) kan føre til skader på bygningsdeler/konstruksjoner.

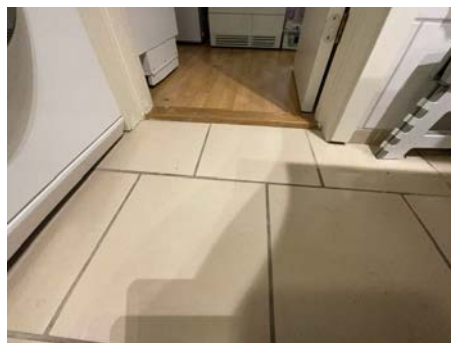
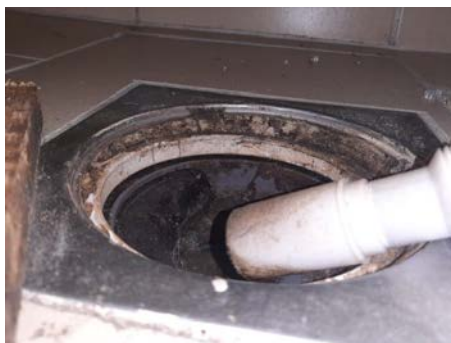
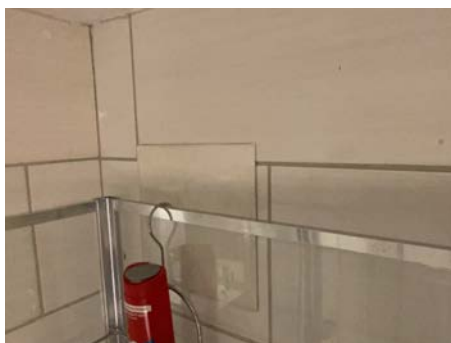
UNDERETASJE > BAD (HYBELLEILIGHET)

TO 2 Sanitærutstyr og innredning

- Drenerings løsning bør etableres slik at eventuelt lekkasjevann fra lukket våtromsinstallasjon blir synliggjort og ledet til sluk. Alternativt må fremlegges dokumentasjon som viser at lekkasjesikringen er ivaretatt på andre måter.

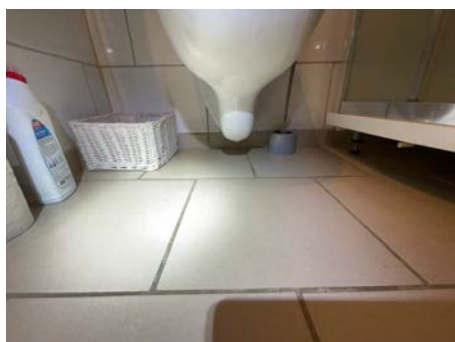
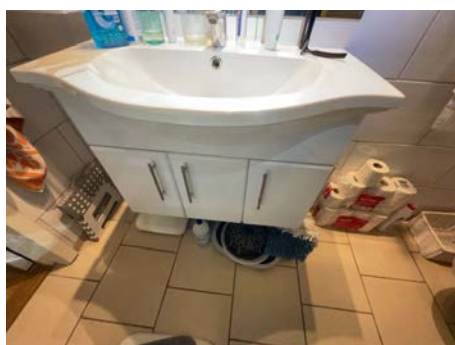
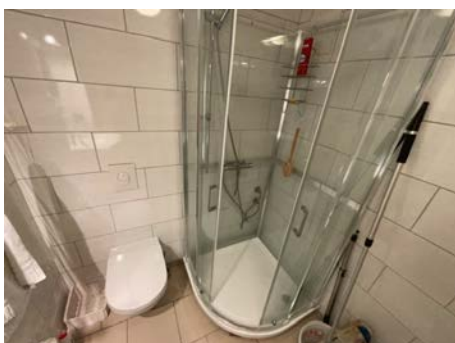
UNDERETASJE > BAD (HYBELLEILIGHET)

TG 2 Ventilasjon

Konsekvens er at høy luftfuktighet i rommet over tid, vil kunne føre til fuktskader på bygningsdeler.

- Iht. NS 3600 skal våtrom som tidvis er utsatt for høy luftfuktighet ha avtrekksvifte. Elektrisk avtrekksvifte må monteres for å lukke avviket, samt at det må etableres tilluft under/ved dør.

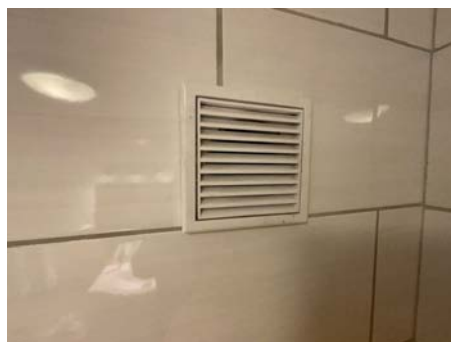
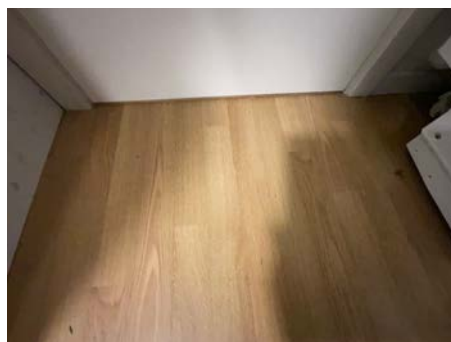
UNDERETASJE > BAD (HYBELLEILIGHET)

TG 0 Tilliggende konstruksjoner våtrom

Det ble ikke registrert isolasjon i skilleveggen.

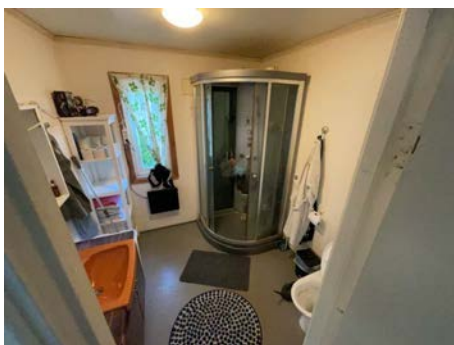
ETASJE > BAD

TG 2 Overflater vegger og himling

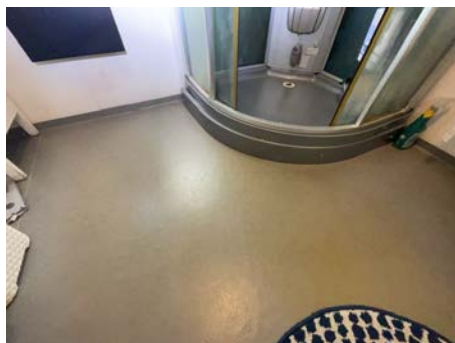
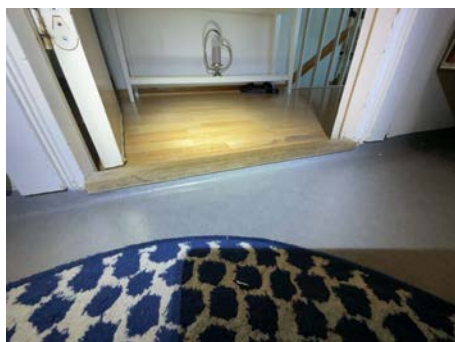
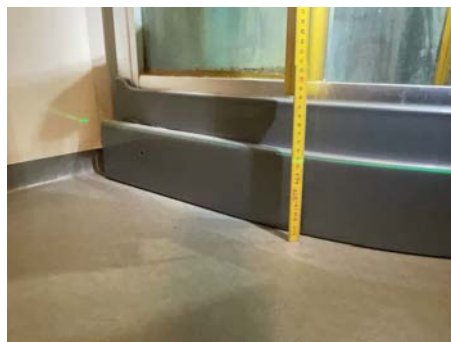
ETASJE > BAD

! TG 2 Sanitærutstyr og innredning

- Tiltak:
- Alder og tilstand tilsier at baderomsinnredningen må skiftes i nærmeste fremtid.

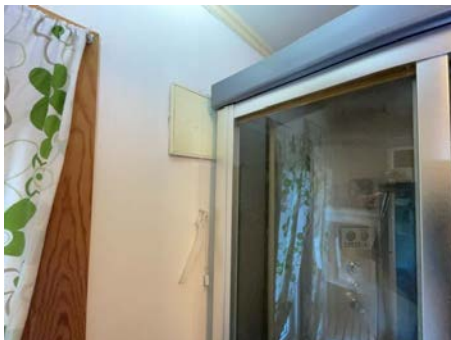
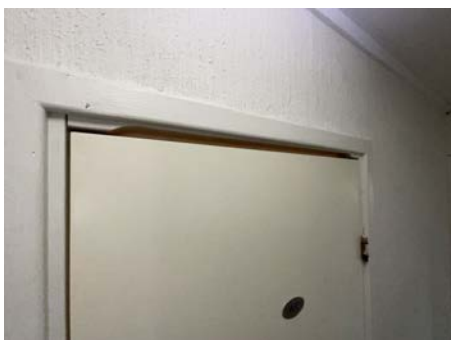
ETASJE > BAD

TG 0 Tilliggende konstruksjoner våtrom

Det ble foretatt hulltaking og søk i risikobelastet område (bak dusjsone) fra soverom med indikasjoninstrument Exotek MC-410 uten å påvise unormale forhold.

Det gjøres oppmerksom på at det kun er en stikkmessig kontroll som er utført og det kan påløpe risiko for fukt andre steder på eldre bad som ikke oppdages ved kontrollen.

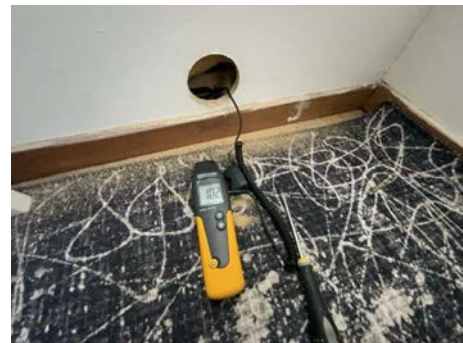
UNDERETASJE > VASKEROM

TG 3 Generell

Det gjøres oppmerksom på at kostnadsestimatet er satt etter tilsvarende samme standard ved renovering, men iht. gjeldende TEK. Pris kan bli vesentlige høyere ved valg av andre løsninger, ombygging, materialvalg, utstyr osv.

Kostnadsestimat: 50 000 - 100 000

- Våtrommet må oppgraderes/renoveres for å unngå fremtidige skader. Det må etableres tilfredsstillende tettesjikt på vegger og fornying tettesjikt og sluk på gulv. Det må også monteres elektrisk avtrekksvifte og etableres tilstrekkelig tilluft ved dør. Påse at alt arbeid på våtrom dokumenteres og utføres iht. gjeldende TEK.

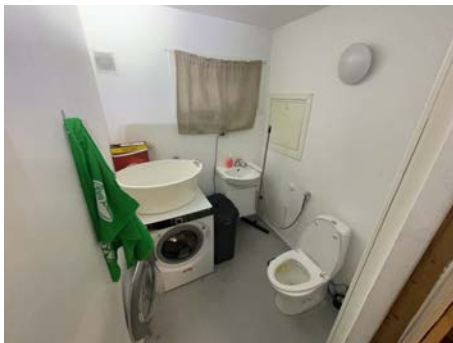
UNDERETASJE > VASKEROM

TG 2 Tilliggende konstruksjoner våtrom

Det ble foretatt fuktmåling i svill inni veggen og måling viser noe høyere fuktinnhold i tresvill enn anbefalt. Veggen har også dampsperre/plast.

- Det ble foretatt fuktmåling i svill inni veggen og måling viser noe høyere fuktinnhold i tresvill enn anbefalt (18,2% fuktighet). For øvrig ingen skade konstatert.

- Det bør gjennomføres ytterligere undersøkelser og tiltak kan ikke utelukkes. Fukt kan skyldes feil bruk av dampsperre/plast. Bruk av dampsperre i skillevegger mot våtrom er ikke en anbefalt løsning ifg. Sintef Byggforsk.

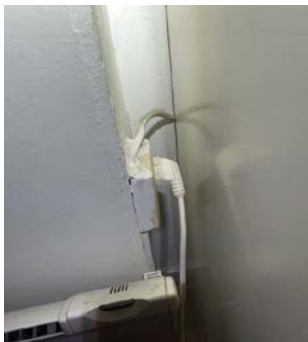
Bilde viser eks. på ikke fagmessig utførelse på kontakt

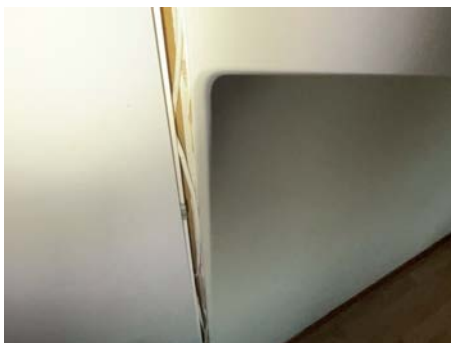
Bilde viser eks. på løse ledninger

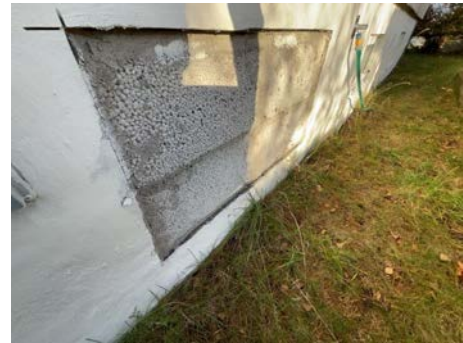
TG 2 Grunnmur og fundamenter

Murkonstruksjon av lettklinker blokker e.l. med pussede utvendige overflater.

Grunnmuren fremstår i påregnelig tilstand ut fra alder og det ble ikke ble påvist indikasjon på vesentlige skjevheter, skader eller andre avvik som kan relateres på feil ved grunnmur og fundament, men noe vedlikeholdsbehov på overflater må kunne forventes.

- Det er avvik:
- Det er registrert et felt i grunnmuren på baksiden mot sør som er murt igjen, men utvendig overflate er ikke ferdigstilt. Dette gjelder også rundt et vindu.

- Tiltak:
- Det må kunne påregnes at grunnmuren må ferdigstilles. Utbedring rundt vindu/omramming bør gjøres i forbindelse med utskifting av vinduet.
