Heradveien 106

Enebolig med hage og frittliggende garasje og utebod

Tilstandsrapport

Befaringsdato: 04.12.2024

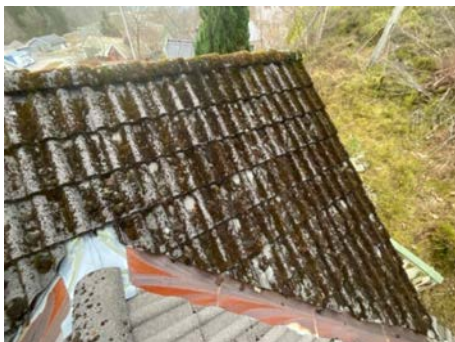
- Tidspunkt for utskiftning av taktekking nærmer seg.
- Tidspunkt for utskiftning av undertak nærmer seg.

Kostnadsestimat: 100 000 - 300 000

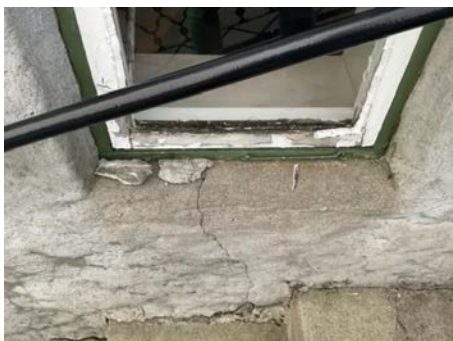
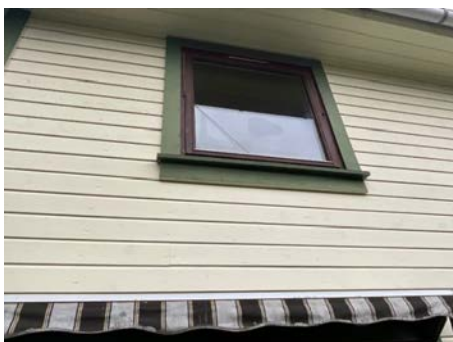
Det er påvist tegn på innvendig kondensering av enkelte vindusglass. Karmene i vinduer er slitte og det er sprekker i treverket. Det må påregnes noe vedlikehold og at enkelte vinduer må skiftes ut. Det må påregnes å bytte enkelte av vinduene i boligen. Det anbefales å bytte vinduene i boligen i forbindelse med eierskifte og renovering.

Det må påregnes å bytte enkelte av vinduene i boligen. Det anbefales å bytte vinduene i boligen i forbindelse med eierskifte og renovering.

Kostnadsestimat: 50 000 - 100 000

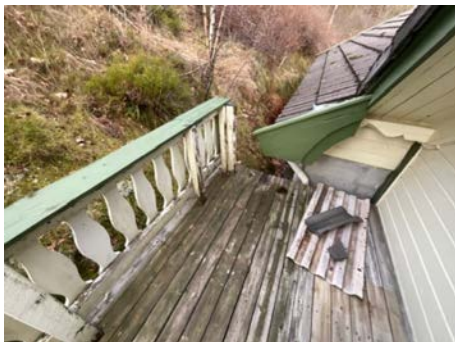
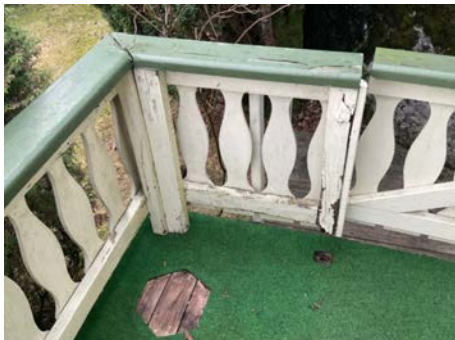
TG 3 Balkonger, terrasser og rom under balkonger

Det er påvist fukt/råteskader i konstruksjonen. Rekkverket er for lavt i forhold til dagens krav til rekkverkshøyder. Råteskadede konstruksjoner må skiftes ut. Det må etableres ny terrasse og balkong.

Det må etableres ny terrasse og balkong.

Kostnadsestimat: 50 000 - 100 000

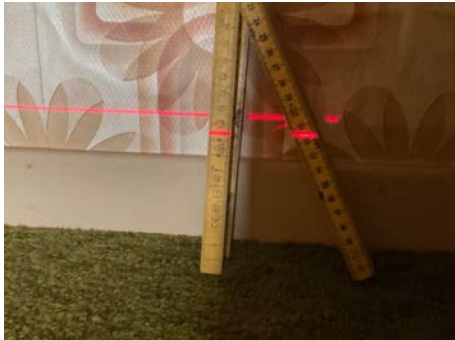
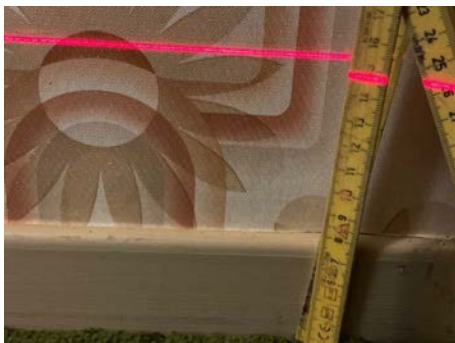
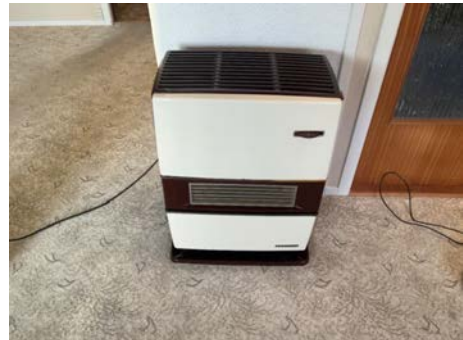
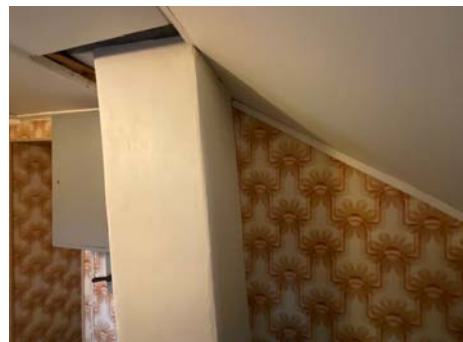
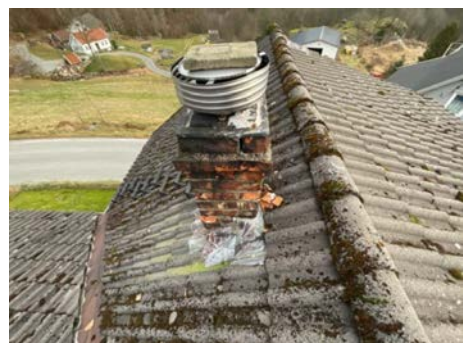
⚠ TG 2 Radon

Det er ikke foretatt radonmålinger og bygget er heller ikke utført med radonsperre.

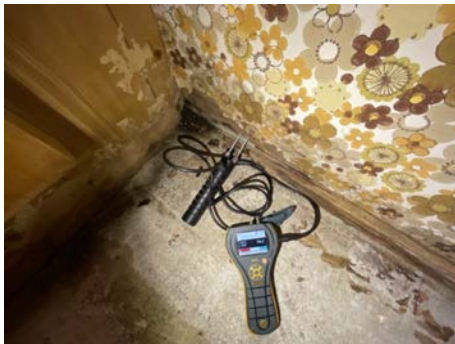
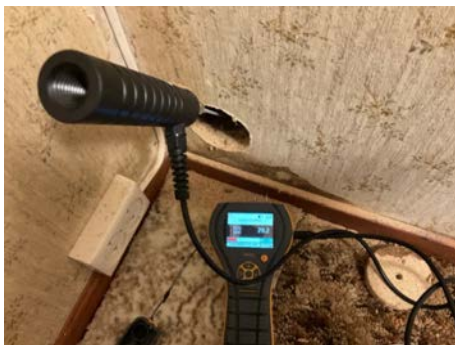
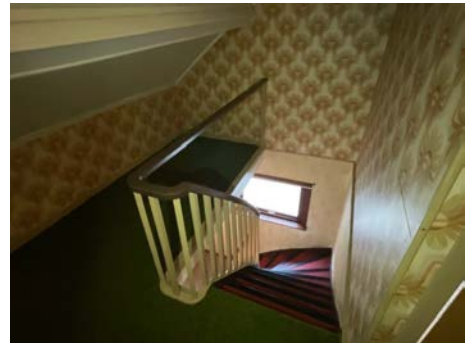
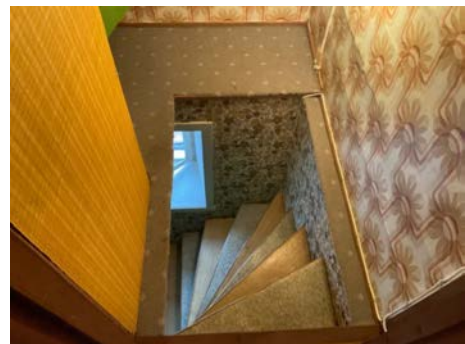
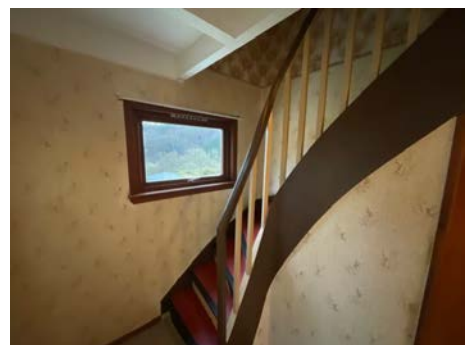
- Det er gjennom hulltaking påvist høyt fuktnivå inne i trekonstruksjonen i hulltakingen, men ikke påvist fuktskader i dette området. Høy luftfuktighet kan over tid føre til muggvekst eller sverting av materialer. Samtidig kan materialer og konstruksjoner bli ødelagt.
- Det er gjennom målinger påvist høyt fuktnivå i trevegger i underetg./kjeller, det er derfor ikke foretatt hulltaking
- Det er påvist fuktighet i oppforet tregulv i underetg./kjeller, og det er derfor ikke foretatt hulltaking.

Det er oppforet gulv i matboden i kjelleren. Hulltaking er utført i gangen i forbindelse med yttervegg og ved matboden. Større råteskader er registrert.

- Ytterligere undersøkelser må foretas for å få kartlagt tilstanden og omfanget på eventuelle skader.

Det anbefales at alt treverk i kjeller fjernes og at kjelleren har mest mulig åpne murkonstruksjoner med god utlufting.

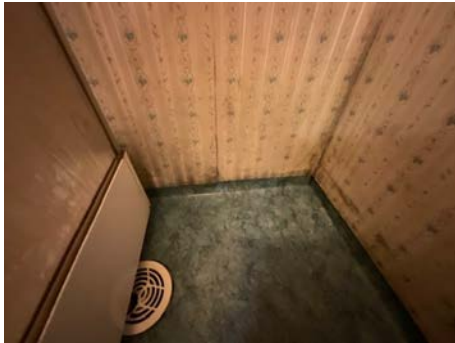
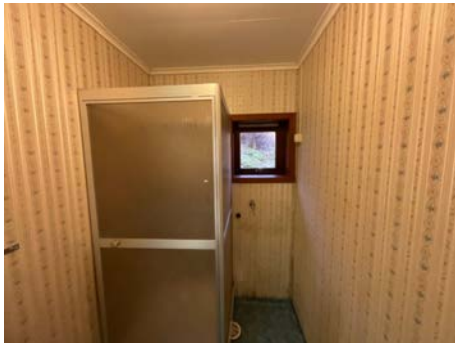
HOVEDPLAN > BAD

TG 2 Overflater Gulv

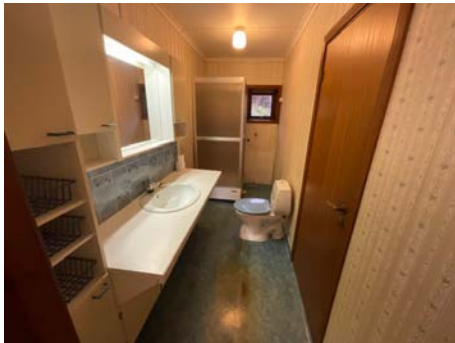
HOVEDPLAN > BAD

TG 3 Ventilasjon

- Mekanisk avtrekk og tilluft må etableres.

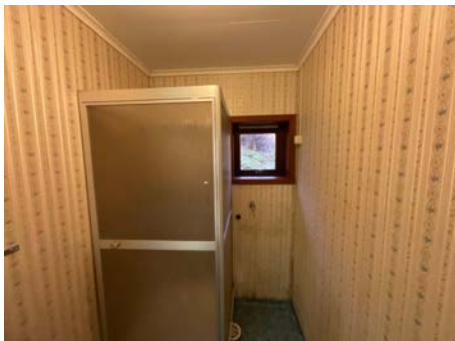
HOVEDPLAN > BAD

TG 1 Tilliggende konstruksjoner våtrom

Våtsoner på badet er mot yttervegger. Det ble boret hull på soverommet i veggen ved vaskemaskinen. Hulltaking er foretatt uten å påvise unormale forhold. Hulltaking er ingen garanti for at det ikke er fukt eller svikt i konstruksjoner, men en indikasjon på at det fremstår normalt i området der hulltaking er utført.

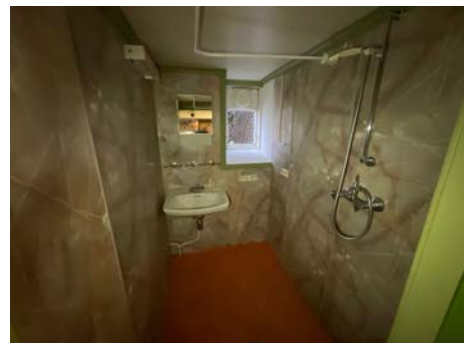
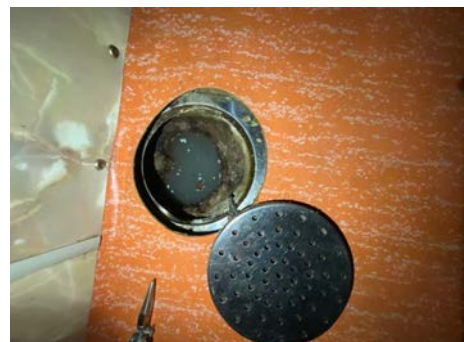
KJELLER > BAD

TG IU Tilliggende konstruksjoner våtrom

Våtsoner er mot yttervegg og murvegg. Det er utført fuktsøk på gulvet ingen unormale funn.

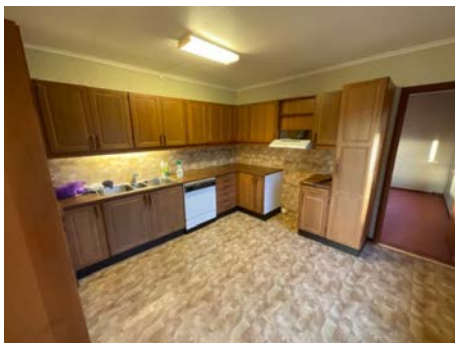
HOVEDPLAN > KJØKKEN

TG 3 Avtrekk

- Det må gjøres tiltak for å lukke avviket.

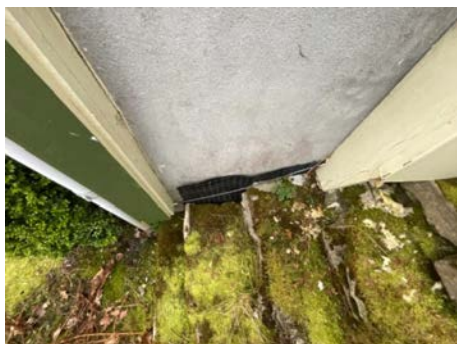
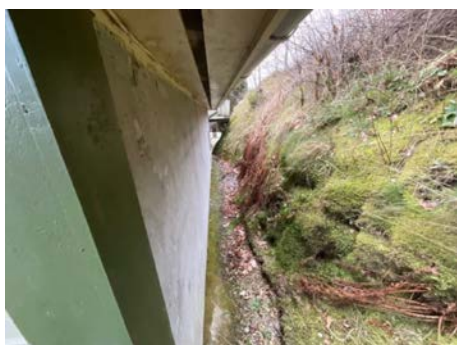
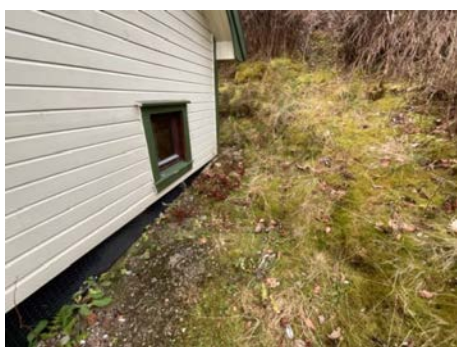
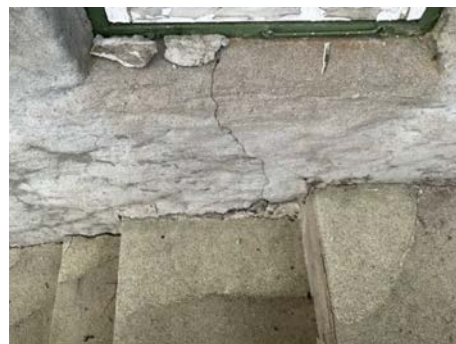
! TG 3 Terrengforhold

Boligen er oppført i skrånende terreng.

Tiltak og kostnadsestimat må sees i sammenheng med drenering og rom under terreng.

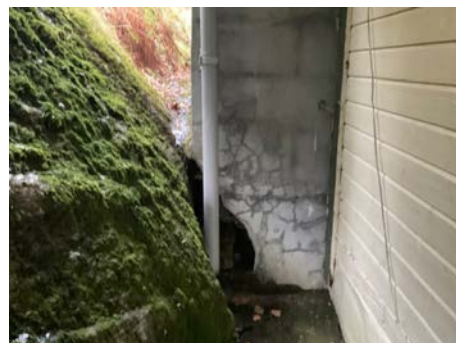
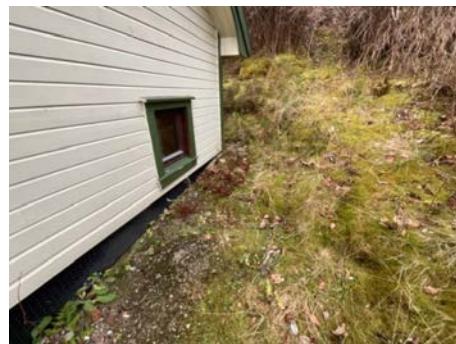
! TG 2 Grunnmur og fundamenter

Bygningen har grunnmur i natursteinsmur og betongmur.

- Grunnmuren har sprekkdannelser.

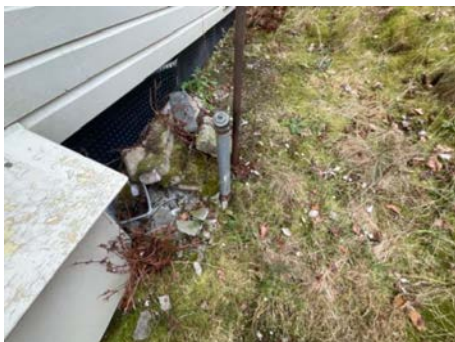
Garasje

Det er registrert sprekker i murvegger, råte i vinduer og trekledning, defekte takrenner blant annet.

Taktekkingen består av eternittplater som inneholder asbest, disse må leveres som spesial avfall.

Med bakgrunn i alder og påpekte forhold må det påregnes oppgraderinger på garasjen. TG 3
