# Adolph Tidemands gate 27

Adolph Tidemands gate 27, 4514  
MANDAL

# Tilstandsrapport

## ENEBOLIG

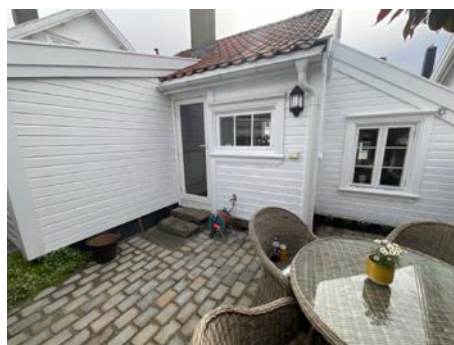
## ! TG 2 Veggkonstruksjon

Veggene har tømmer konstruksjon fra byggeår og bindingsverk fra 2007. Fasade/kledning har liggende bordkledning fra 2007, kledningen på framsiden og i gavlen mot vest har ukjent alder. Kledningen på gavlen mot øst byttet i 2019, ifølge forrige eiers egenerklæring.

- Det er ingen eller liten lufting i nedre kant av kledning mot grunnmur.
- Det er påvist spredte råteskader i bordkledningen.
- Bordkledning går stedvis nesten helt ned i terreng.

Det er spredte råteskader på kledningen med ukjent alder.

- Lokal utbedring bør foretas for å øke avstanden mellom terreng og bordkledning.
- Råteskader i bordkledningen kan fortsette å utvikle seg både i tilliggende bordkledning og til bakenforliggende veggkonstruksjon, dersom en ikke foretar tiltak.

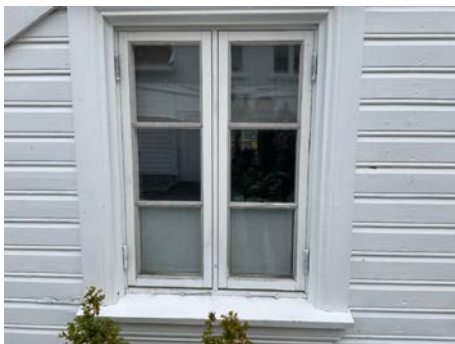
## TG 2 Vinduer - 2

Eldre vinduer med enkle og doble glass.

- Det er påvist noen glassruter som er punktert eller sprukne.
- Karmene i vinduer er slitte og det er sprekker i treverket.

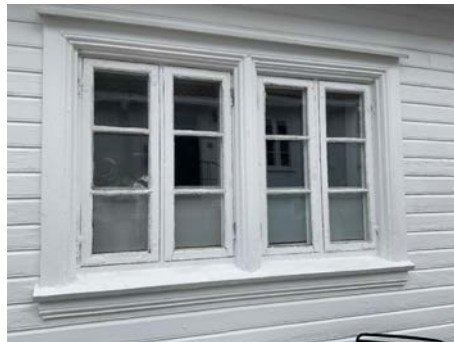
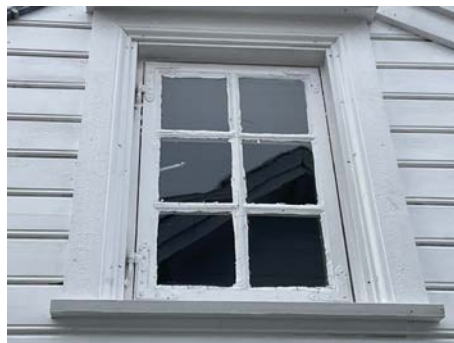
- Det må foretas lokal utbedring.
- Det må påregnes noe vedlikehold og at enkelte vinduer må skiftes ut.

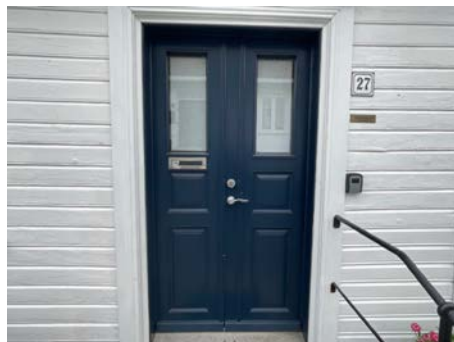
## TG 1 Dører

Boligen har malt hovedytterdør og malt terrasstedør i tre fra 2007. Fremstår med normal slitasje.

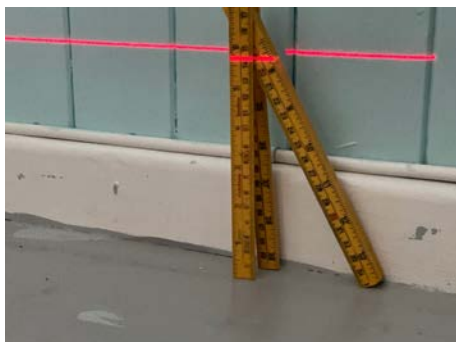
## TG 2 Radon

Det var ikke krav om radonsperre på byggemeldingstidspunktet..

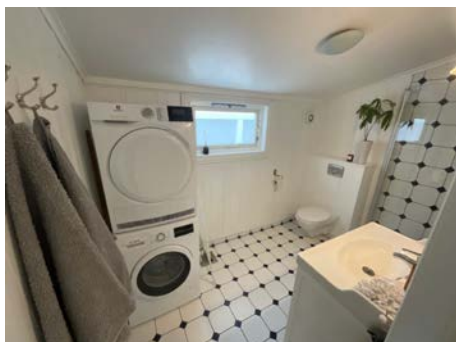
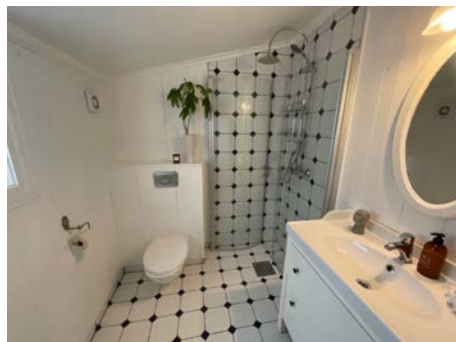
- Det er ikke påvist tilfredsstillende løsning for å synliggjøre lekkasje fra innebygget systerne.

- Ved implementering av innebygget systerne var det ikke krav om lekkasjesikring, konstruksjonen bør jevnlig observeres.

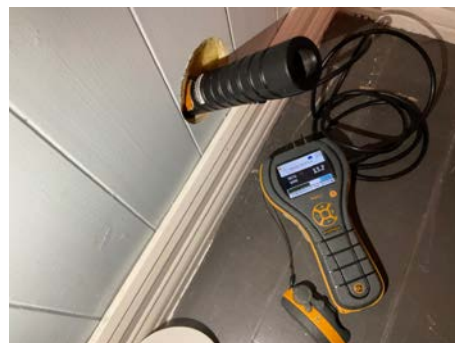
## TG 1 Tilliggende konstruksjoner våtrom

Det ble boret hull på soverommet i veggen bak dusjkabinettet. Hulltaking er foretatt uten å påvise unormale forhold. Hulltaking er ingen garanti for at det ikke er fukt eller svikt i konstruksjoner, men en indikasjon på at det fremstår normalt i området der hulltaking er utført.

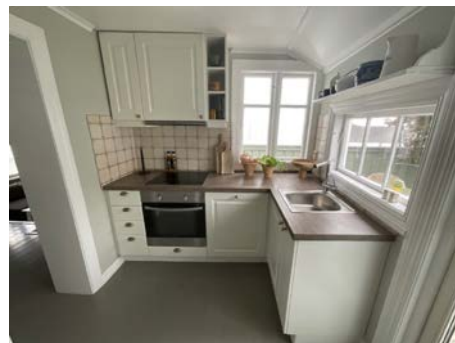
## TG 1 Overflater og innredning

Kjøkkenet har malte/folierte fronter og laminert benkeplate. Innredningen er fra 2013
