Ørnefjell hyttegrend

Ørnefjell hyttegrend 40, 4754

Tilstandsrapport

Befaringsdato: 14.02.2024

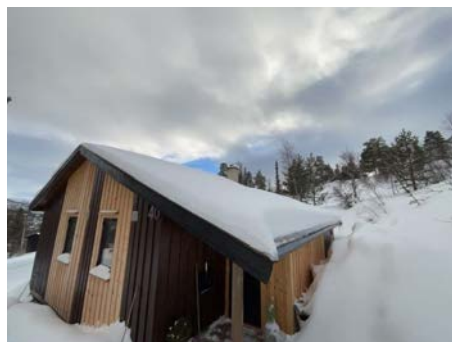
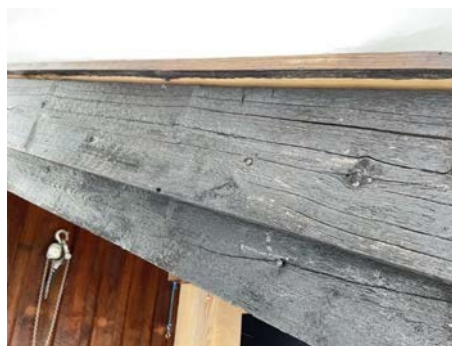
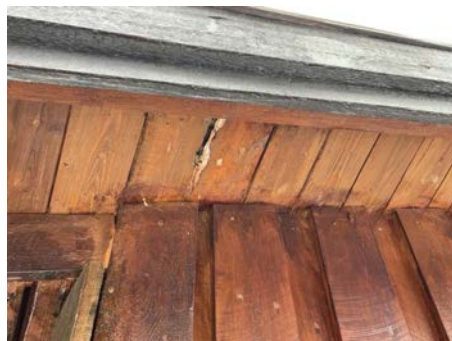
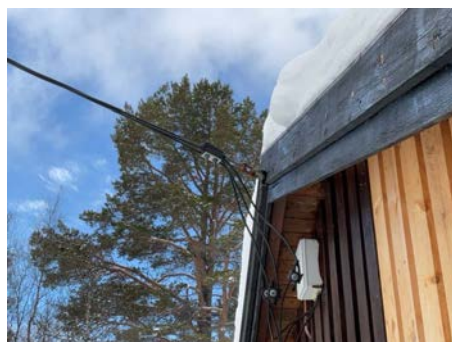
- Det ble registrert skader på undersiden av enkelte takbord ved takutstikk, samt noe slitasje på vannbord og vindskier. Se bilder.

- Prioritering av videre jevnlig vedlikehold/ utskifting vil kunne forlenge levetiden på vannbord, vindskier og annet treverk med skader/slitasje.

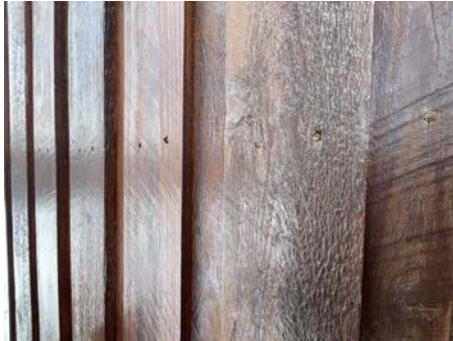
Bilde viser spiker som er dykket lengre inn i kledning enn anbefalt

- Tiltak vedr. spiker som er dykket inn i kledningsbord er ikke prekært, men det gjøres likevel oppmerksom på dette. Dette kan gi utgangspunkt for fuktopsamling og senere råte. Jevnlig overvåkning anbefales. Utbedring av hjørnekasse må kunne påregnes.

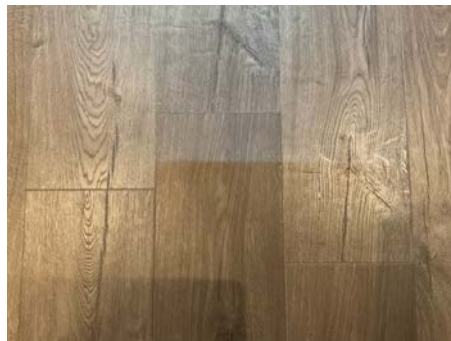
Bilde viser eksempel på overlapper som er mindre enn anbefalt

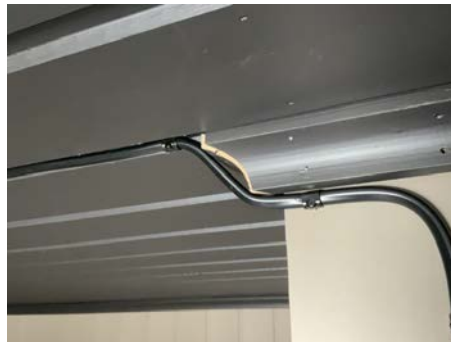
Bilde viser eksempel på noe unøyaktig belistning.

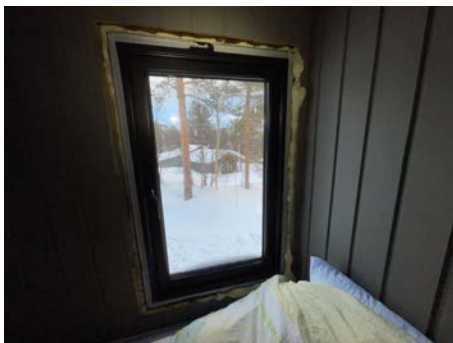
Bilde viser eksempel på uferdig foring/belistning

- Det må kunne påregnes ferdigstilling av uferdige overflater, men ny eier må selv vurdere omfanget av dette.

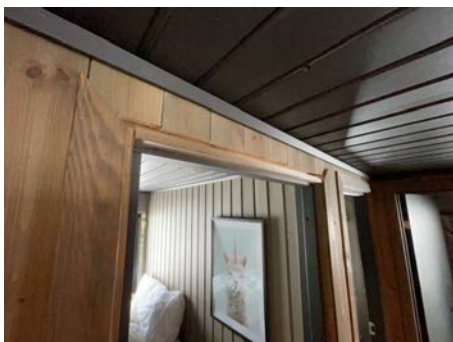
Bilde viser eksempel på manglende listverk

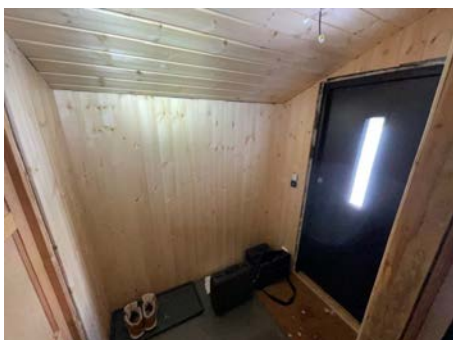
Bilde viser eksempel på uferdig rom

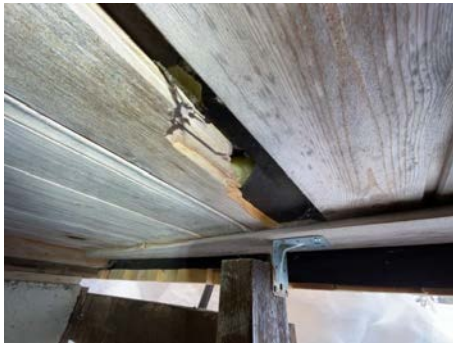
Bilde viser eksempel på åpning i stubbelofter på undersiden av bjelkelag.

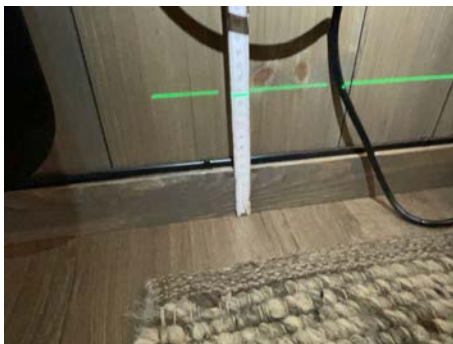
- Målt høydeforskjell på 2 meters lengde var stedvis mellom 10 - 20 mm og mellom 15 - 30 mm i hele rommet i stue/kjøkken. Dette er avvik som kvalifiserer til tilstandsgrad 2 og gis med bakgrunn i standardens krav til godkjente måleavvik.

Utkaststrek på laser er 11 cm, bilde viser ca. 12,6

- Oppretting av gulvet trenger ikke være prekært, men for å få tilstandsgrad 0 eller 1 må høydeforskjeller rettes opp. Det vil imidlertid sjelden være økonomisk rasjonelt som et enkeltstående tiltak i en hytte som dette. Dersom en gang gulvet skal skiftes, kan man vurdere slike tiltak. Ny eier må selv vurdere eventuelt behov for oppretting.

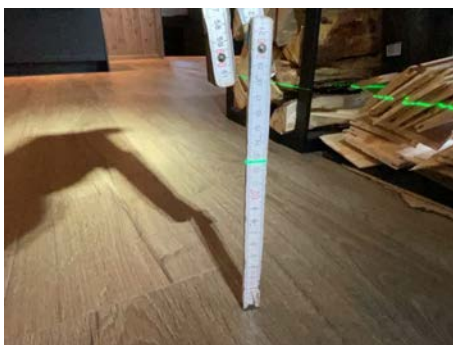
Utkaststrek på laser er 11 cm, bilde viser ca. 12,7 cm

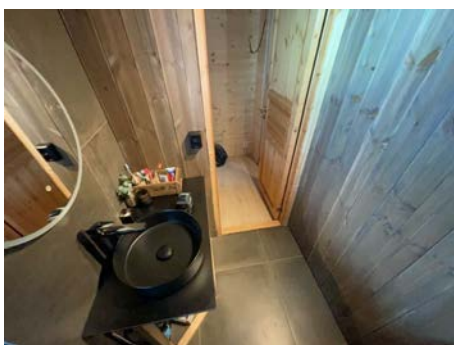
Bilde viser innvendig dør i våtsone

- Tiltak vedr. vindu og dør i våtsoner er ikke prekært og fungerer i de fleste tilfeller bra, men det er likevel et avvik og undertegnede ønsker å gjøre kjøper oppmerksom på dette.

- Det må utføres tiltak for å tilfredsstille krav til våtsoner om avviket skal lukkes. Men ny eier må selv vurdere behovet og omfanget av dette. Soner som bør fukt beskyttes på bad er materialer av tre. Våtzone er 50 cm til hver av sidene og over vask, 100 cm til vær av sidene og til tak i nærhet av dusj.

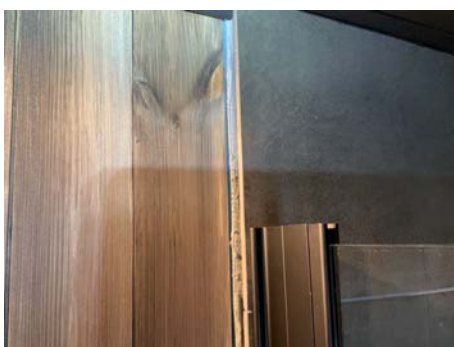
Bilde viser utett overgang mellom flis og panel i våtsone

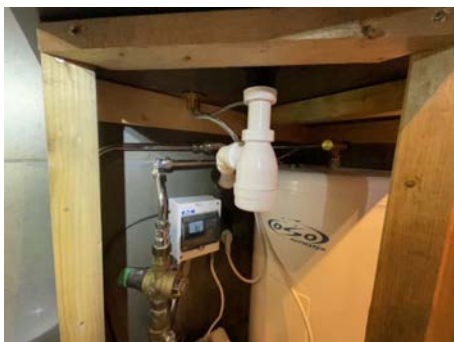
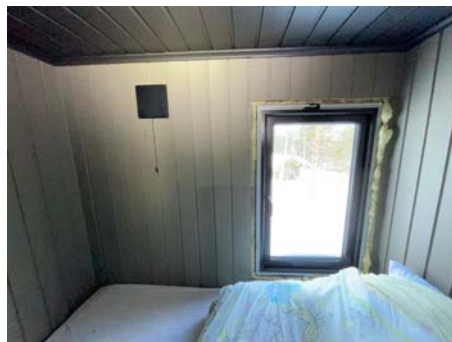
TG 1 Varmtvannstank

Ca. 50 liters varmtvannstank fra 2015 plassert i rom med sluk. Varmtvannsbereider fungerte, ingen lekkasje registrert. OK.

Gulv og sluk blir vurdert i annet punkt.

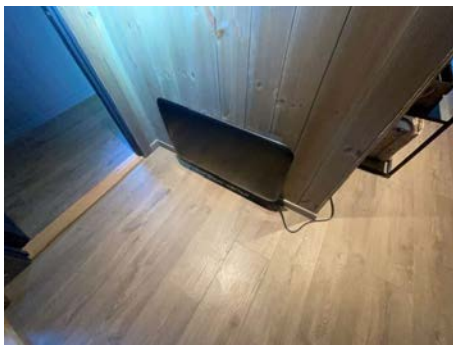
TG 1 Elektrisk anlegg

Selger opplyser at det kun er utført arbeider av registrert elektroinstallasjonsvirksomhet, og det foreligger sluttkontroll og samsvarserklæringer. Utover dette har undertegnede ikke nok kompetanse til å kunne anbefale en utvidet el-kontroll eller ikke. Kjøper må selv ta stilling til/ vurdere om det er behov for å ha en utvidet el-kontroll.

- Hver oppmerksom på at varmekabler er ikke testet eller kontrollert på befaringsdagen. Krever ytterligere kontroll av godkjent el-takstmann eller godkjent elektrovirksomhet. Undertegnede har for øvrig ikke mottatt informasjon om at disse ikke fungerer. Henviser til selger for mer informasjon.

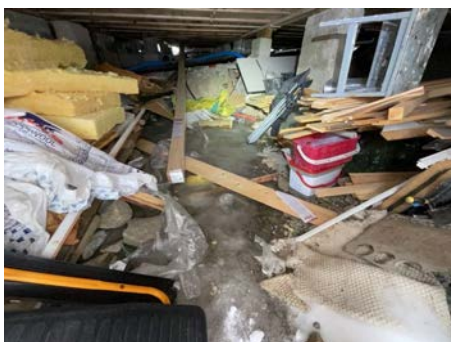
TG 1 Grunnmur og fundamenter

Stripe fundamenter av betong mot grunn med pilarer/søyler hovedsakelig av lecablokker. Synlige deler av fundamenteringen er på fjell og løsmasser.

Det ble ikke registrert synlige tegn til manglende stabilitet eller vesentlig svikt på befaringstidspunktet.

Det gjøres oppmerksom på at grunnmur og fundamenter er begrenset kontrollert pga. noe vanskelig tilkomst. Det anbefales ytterligere undersøkelser når tilkomsten er enklere.
