# Sagtjønnevegen 1

Århuskleiva - Åmli

# Tilstandsrapport

Befaringsdato: 20.11.2024

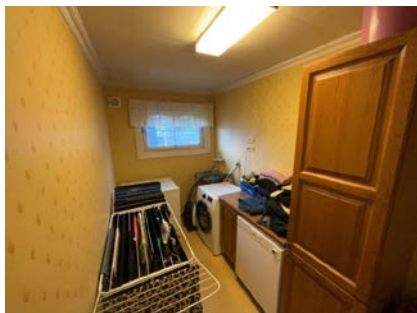
- Det er registrert synlige tegn på fukt-/råteskader.
- Det er uegnede materialer i våtsoner

Det ble registrert svelling / fuktskade i tilknytning til veggfoten ved utslagsvasken. Fuktskaden kan være forårsaket av drypplekkasje fra vannrør, fuktgjennomgang fra kryprommet eller en kombinasjon av disse.

- Gjennomføre ytterligere undersøkelser og foreta utbedring av skade.
- Andre tiltak:

Konstruksjonen må åpnes og årsaken må avdekkes. Deretter må fuktskadede overflater og konstruksjonsdeler skiftes, tørkes og tilbakestilles.

Kostnadsestimat: 50 000 - 100 000

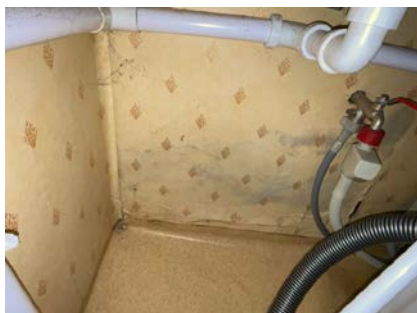
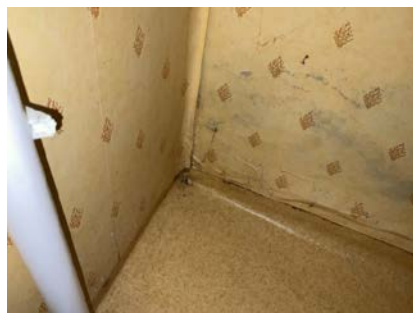
- Det er påvist at gulvoverflaten har sprekker.

Det ble registrert sprekke i gulvbelegg, i overgang mellom gulv og oppkant. Sprekken kan være forårsaket av tretthet i oppbrett-kanten, i kombinasjon med temperatursvingninger og bevegelser i konstruksjonene. Mekanisk belastning er i noen tilfeller også medvirkende til overflatesprekking i våtromsbelegg.

Kontakte byggtapetserer eller maler for sveising eller fugetetting av sprekk i gulvbelegg. Viser for øvrig til kommentarer vedrørende fuktskadet veggflate og tilliggende konstruksjoner (kryprom), som medfører økt sannsynlighet for at rommet må renoveres.

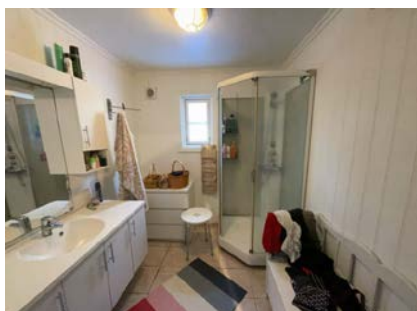
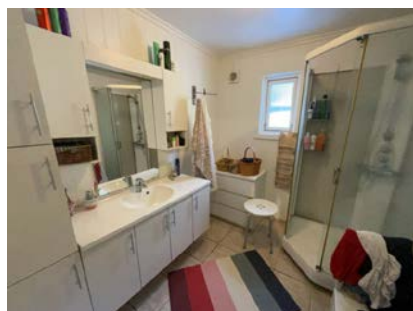
### TG 2 Overflater vegger og himling

- Det er vindu/dør med ikke fuktbestandige materialer i våtsonen (ved vask, dusj, badekar, osv.), løsningen eller byggematerialet er uegnet

Rens og vedlikehold av overflater. Overflater bak kabinett må undersøkes nærmere for skader. Anbefaler varsom bruk for å unngå unødig fuktbelastning mot overflater som ikke er utført med vanntette sjikt.

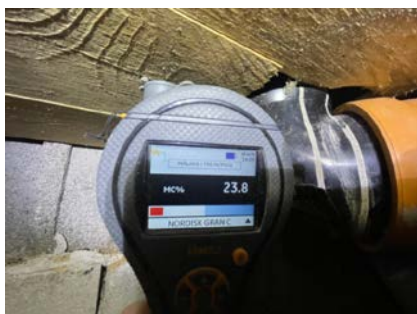
Det ble målt om lag 23 % vektprosent / trefukttinnhold i skillekonstruksjonen mot kryprommet.

Skillekonstruksjonen ligger over kryprom med kondens-utfordringer.

- Konstruksjonene må sikres mot råte, sopp og skadedyr.

Viser til vurderingene som fremgår av avsnittet: Kryp Kjeller.

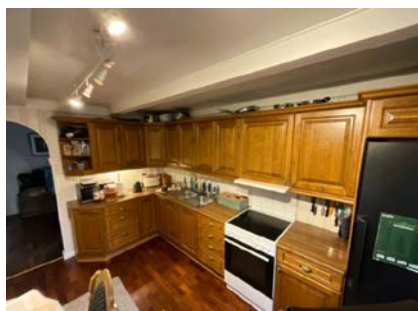
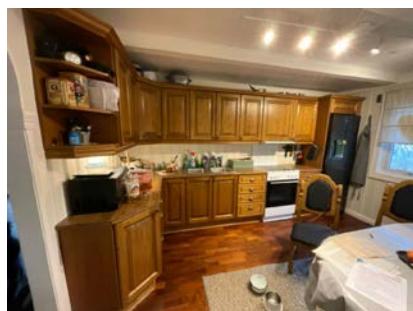
### TG 2 Avtrekk

Rens av ventilator og tilhørende avkastslange. Naturlig alders slitasje medfører at det må påregnes kommende utskiftning av ventilatoren.
