Furestøylvegen 28

Brokke

Stor og solid sydvendt familiehytte på solsiden av Brokke

Befaringsdato: 20.09.2024

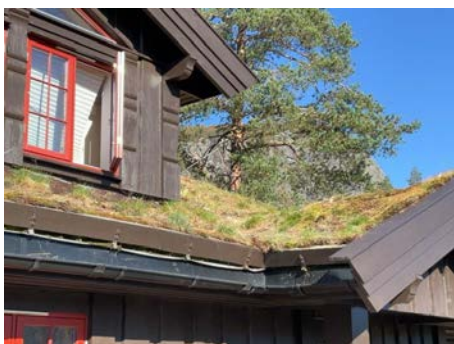
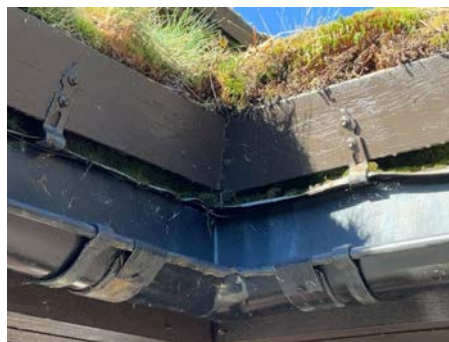
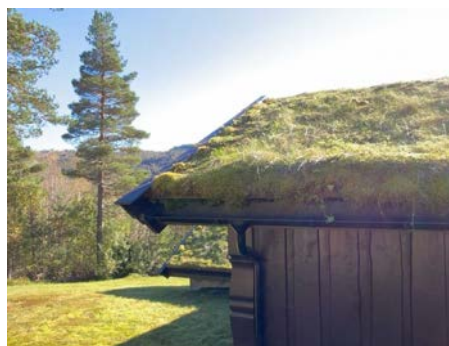
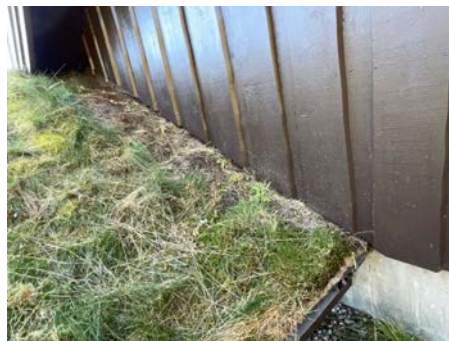
TO 2 Nedløp og beslag

Hovedsakelig takrenner, nedløp og beslag av stål.

- Det er avvik:
 - Det mangler takrenner, skvettbeslag og nedløpsrør på baksiden av garasje.
 - Det ble registrert noe deformert nedløpsrør, antar etter frostspreng.

- Tiltak:
 - Takrenner, nedløp og skvettbeslag bør monteres.
 - Nedløpsrør vil mulig fungerer med avviket.

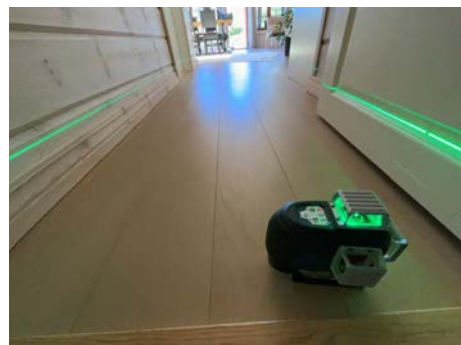
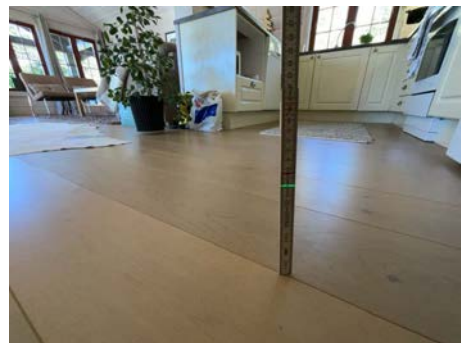
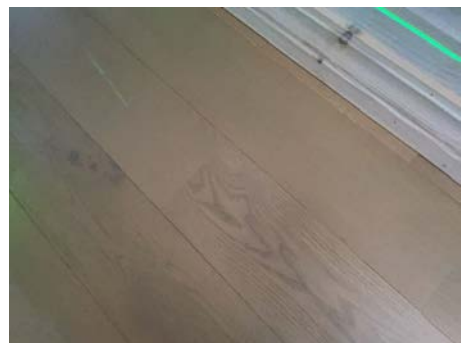
TG 2 Etasjeskille/gulv mot grunn

Etasjeskille mellom boenheter av betong og stedvis av tre.

Ved kontroll av nivåforskjell på gulv ble det hovedsakelig registrert normale avvik alder tatt i betraktning, men nivåforskjellen ansees som et avvik basert på standardens krav. Se kommentar under. Kontrollen er kun stikkmessig utført.

- Høydeforskjell målt på 2 meters lengde var stedvis mellom 10 - 20 mm. og mellom 15 - 30 mm. i hele rom. Dette er avvik som kvalifiserer til tilstandsgrad 2 og gis med bakgrunn i standardens krav til godkjente måleavvik.

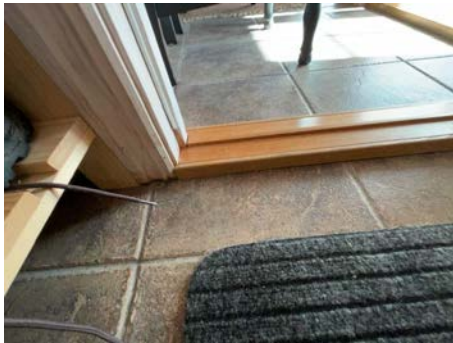
UNDERETASJE > TEKNISK BOD/VASKEROM

TG 1 Sluk, membran og tettesjikt

Ukjente membran løsninger bak lister ved dør. Bildedokumentasjon foreligger ikke. Også omtalt i forrige punkt.

TG 1 gis forholdsvis lav alder på sluk, og synlig membran, men se avviket nevnt i forrige punkt.

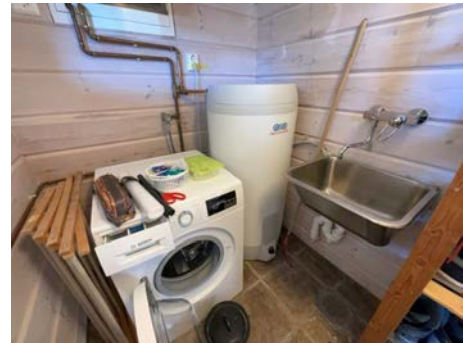
UNDERETASJE > TEKNISK BOD/VASKEROM

TG 2 Ventilasjon

- ihht. NS 3600 skal våtrom som tidvis er utsatt for høy luftfuktighet ha avtrekksvifte. Elektrisk avtrekksvifte må monteres for å lukke avviket. I tillegg må det etableres tilluftsløsning eventuelt ved dør.

For å unngå trekk fra ventil i tak, kan det eventuelt monteres lukkesjeld i ventilasjonskanal.

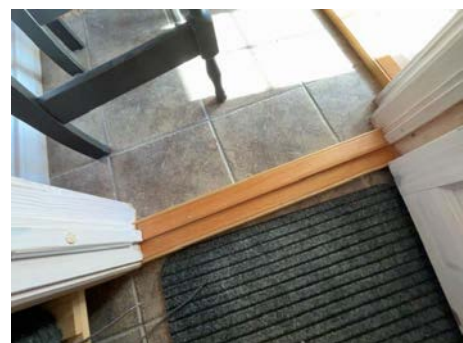
UNDERETASJE > TEKNISK BOD/VASKEROM

TG 1 Tilliggende konstruksjoner våtrom

Hulltaking er ikke foretatt da det ikke er fysisk mulig pga tilliggende konstruksjoner som er yttervegg, eller våtsone mot våtsone. Ved annen form for fuktindikasjonsregistrering ble det ikke avdekket symptom på avvik.

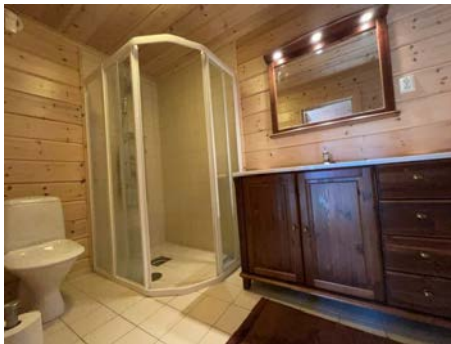
UNDERETASJE > BAD I UNDERETASJEN

TG 2 Overflater vegger og himling

- Dagens løsning er ikke uvanlig for hytter på fjellet og vil normalt fungere med avviket. For å få TG 0 eller TG 1 må imidlertid våtsonene bygges om.

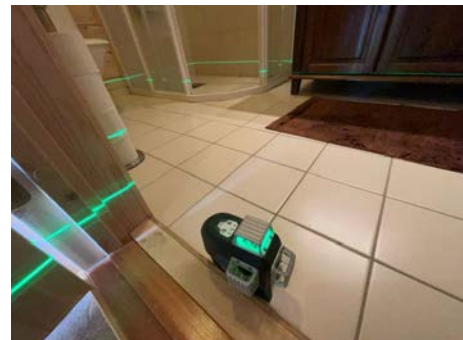
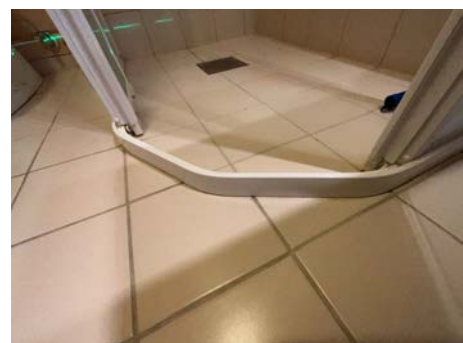
UNDERETASJE > BAD I UNDERETASJEN

TG 1 Sluk, membran og tettesjikt

Ukjente membran løsninger bak lister ved dør. Bildedokumentasjon foreligger ikke. Også omtalt i forrige punkt.

Det gjøres oppmerksom på at sluk under dusjkabinett, samt røropplegg må jevnlig rengjøres renses for å unngå oversvømmelser og for å ivareta tiltenkt effekt/funksjon.

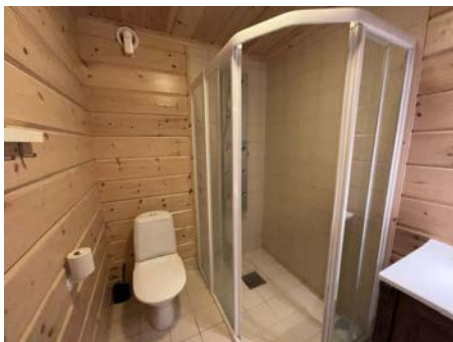
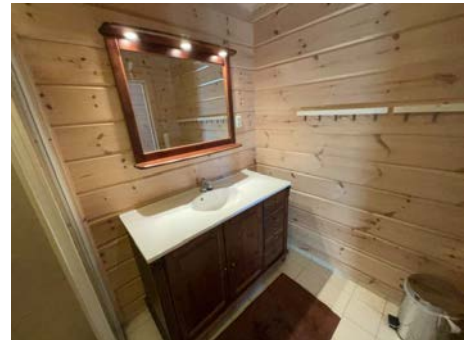
UNDERETASJE > BAD I UNDERETASJEN

TG 2 Ventilasjon

- Rommet mangler tilluftsløsning. Luftutskifting vil derfor ikke fungere som tiltenkt, noe som kan medføre til skader på sikt.

- Tilluftsløsning bør etableres for å lukke avviket.

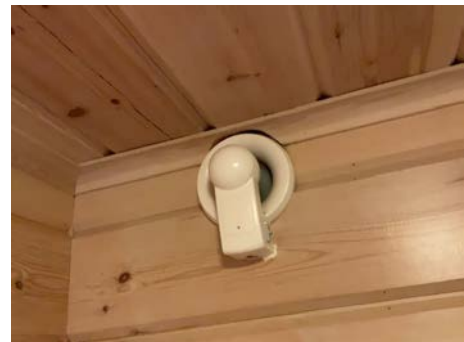
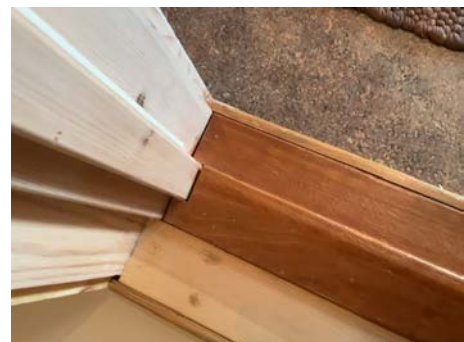
UNDERETASJE > BAD I UNDERETASJEN

TG 1 Tilliggende konstruksjoner våtrom

Hulltaking er ikke foretatt da det ikke er fysisk mulig pga. tilliggende konstruksjoner som er yttervegg og rom med varmtvannsbereder eller våtsone mot våtsone. Ved annen form for fuktindikasjonsregistrering ble det ikke avdekket symptom på avvik.

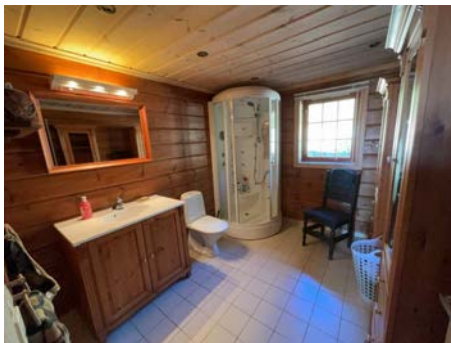
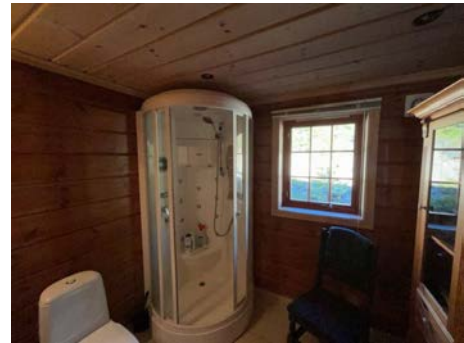
2. ETASJE > BAD I 2. ETASJE

TG 3 Overflater Gulv

- Gulvet må lekkasjesikres ved dør. For å lukke avviket må gulvet bygges om.

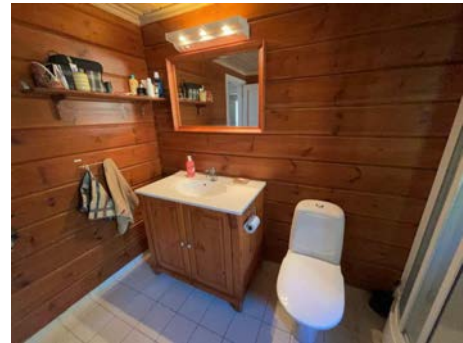
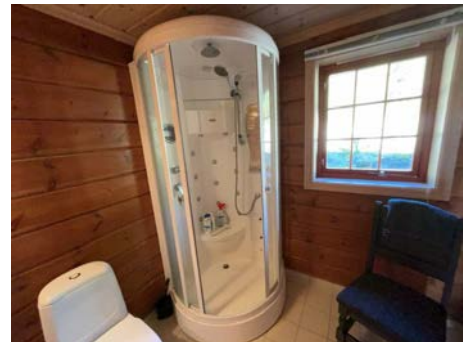
2. ETASJE > BAD I 2. ETASJE

Ventilasjon

- Det er avvik:
- Rommet mangler tilluftsløsning. Luftutskifting vil derfor ikke fungere som tiltenkt, noe som kan medføre til skader på sikt.

- Tiltak:
- Tilluftsløsning bør etableres for å lukke avviket.

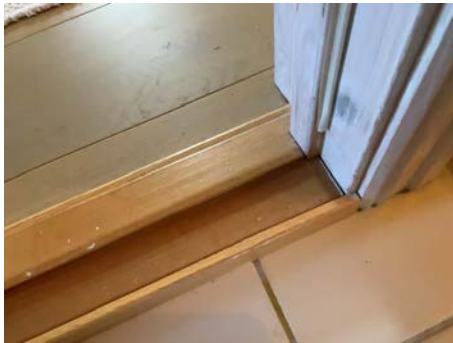
2. ETASJE > BAD I 2. ETASJE

TG 1 Tilliggende konstruksjoner våtrom

Hulltaking er ikke foretatt da det ikke er fysisk mulig pga tilliggende konstruksjoner. Ved annen form for fuktindikasjonsregistrering ble det ikke avdekket symptom på avvik.

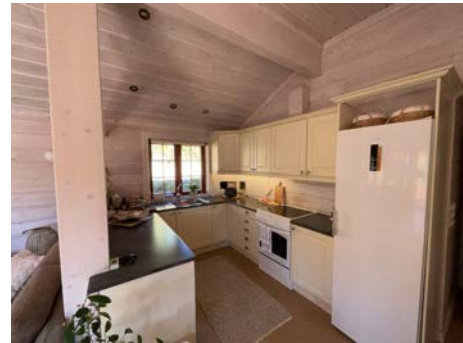
2. ETASJE > STUE/KJØKKEN

TG 1 Avtrekk

Kjøkkenventilator med avtrekk ut. Fungerte på befaringsdagen. Generelt anbefales det jevnlig rengjøring og rens av filter påregnes for å ivareta tiltenkt effekt.

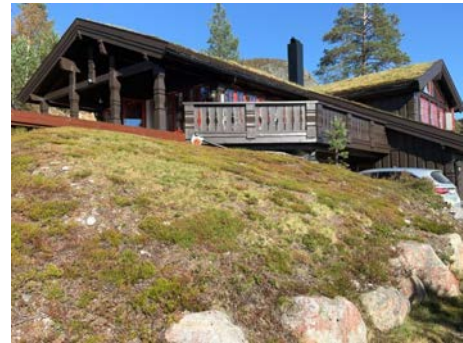
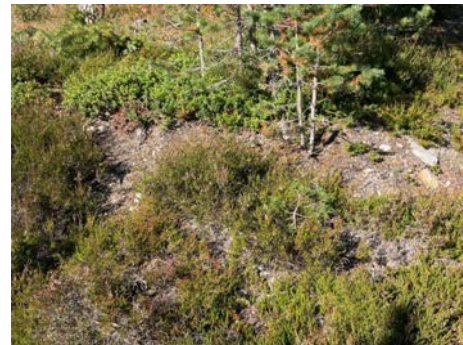
TG 2 Drenering

- Det er avvik:
 - Synlig grunnmursplast ved garasje mangler klembeslag/list i topp.
 - Det ble ikke registrert synlig grunnmursplast på øvrig del av hytten.

Ut fra innvendig inspeksjon i hytten ble det ikke registrert relaterte avvik, som gjør det nødvendig med utvendig dreneringstiltak.
