# Montjønnåsen 8C

# Moseidmoen - Innholdsrik enebolig med hybel i populært område.

**Montjønnåsen 8C, 4706  
VENNESLA**

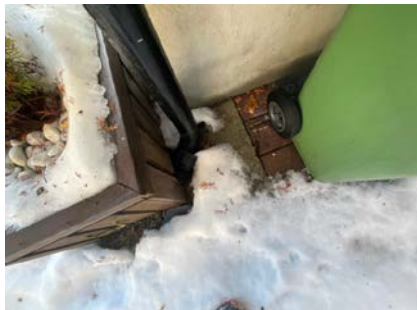
Nedløp tilkoblet rør ved grunn.

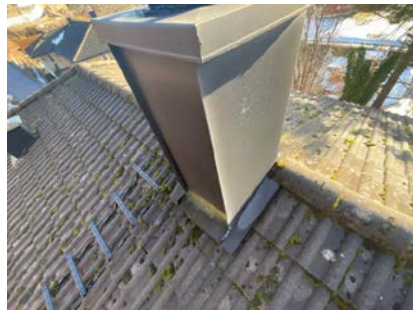
Beslag rundt pipe, noe flass.

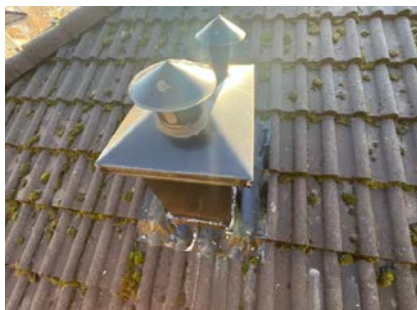
Beslag rundt Luftelyre.

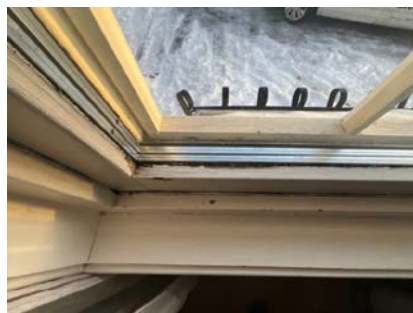
Vinduer av eldre dato, men ingen råde eller sprukne glass. Normalt vedlikehold som smøring av hengsler og justering må påregnes.

Noe malingsflass på enkelte vinduer.

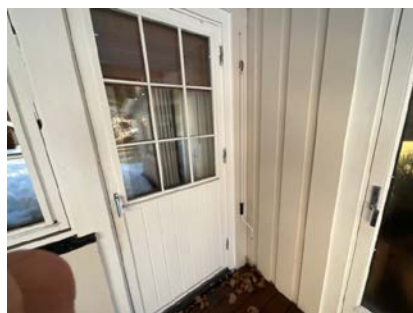
Balkondør i stue i første etasje er ok.

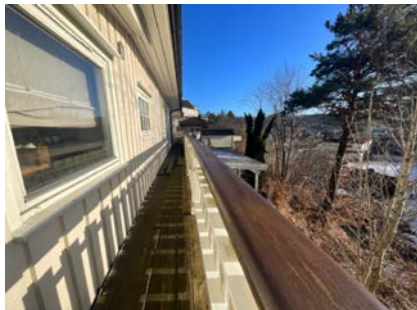
Ujevnheter i rekkverk.

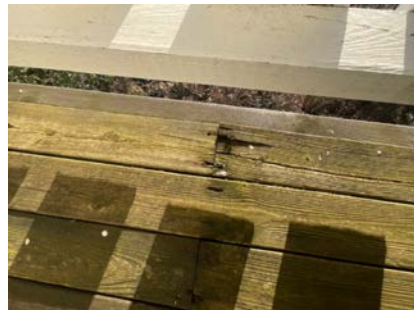
Værslitte terrassbord i front av verranda.

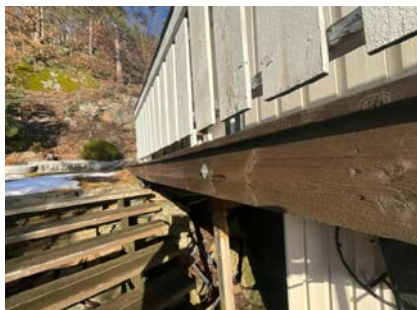
Skjevheter i bjelkelag.

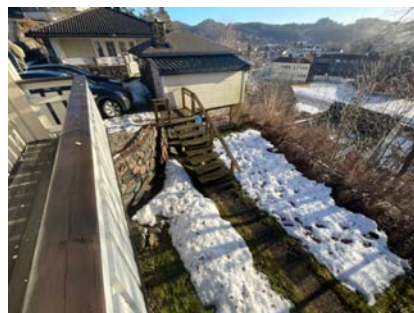
Rekkverk mangler på den ene siden

- Rekkverk må monteres for å lukke avviket.

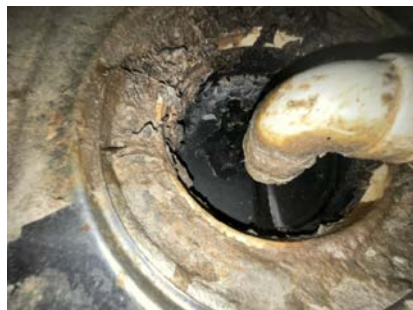
Sluk under dusjkabinett.

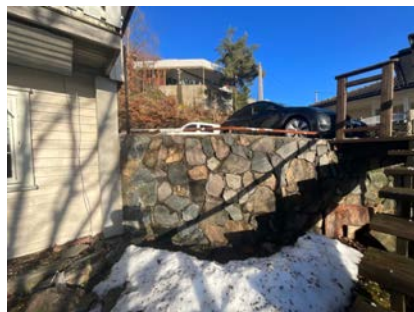
- Rekkverk/annen sikring på forstøtningsmur må settes opp/utbedres.

Manglende rekkverk på forstøtningsmur ved parkering.

Kostnadsestimat: 50 000 - 100 000
