Lille Ringvei 6

Tilstandsrapport

Befaringsdato: 27.08.2024

Rapportdato: 06.09.2024

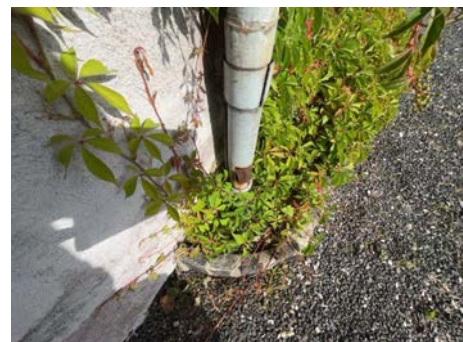
Det er registrert noe rust og deformasjoner på renner og nedløp.

Utsnitt renner og nedløp.

Renner og nedløp må skiftes for TG:1 med tanke på alder.

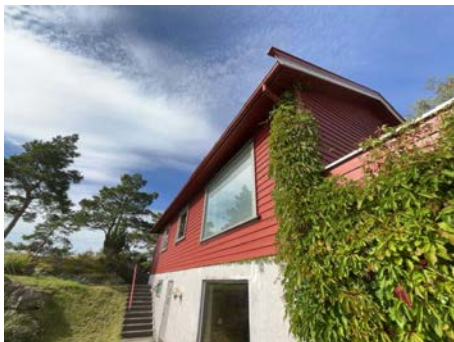
Utsnitt renner og nedløp.

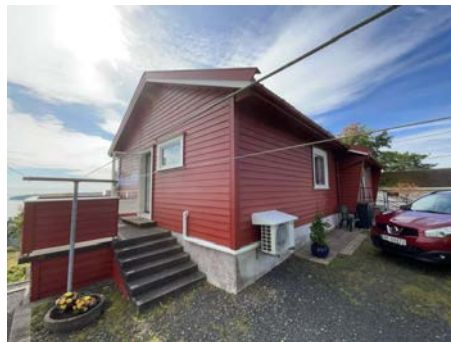
Utsnitt veggkonstruksjon.

- Det er ingen eller liten lufting i nedre kant av kledning mot grunnmur.
- Det er påvist spredte råteskader i bordkledningen.
- Det er værslitt/oppsprukket trevirke/trepaneler.

Eldre liggende bordkledning med spredte stedvis råteskader, alder/værslitasje og lite lufting.

- Lokal utbedring/utskiftning bør utføres.
- Råteskadet trekledning må skiftes ut.
- Det bør foretas tiltak for å bedre lufting av kledningen.

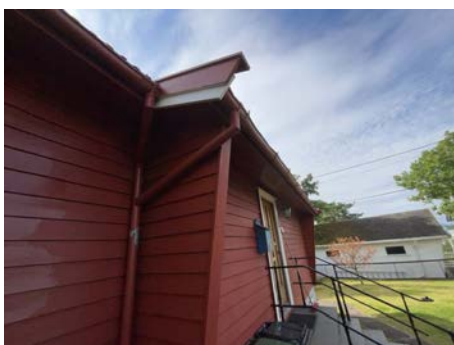
Utsnitt renner og nedløp.

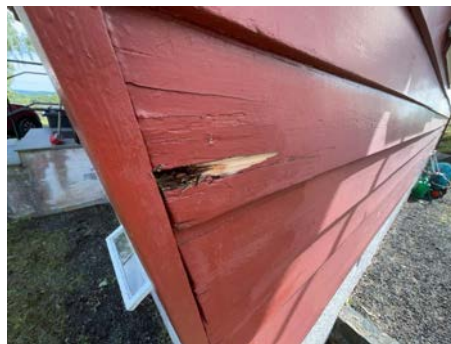
Utsnitt veggkonstruksjon.

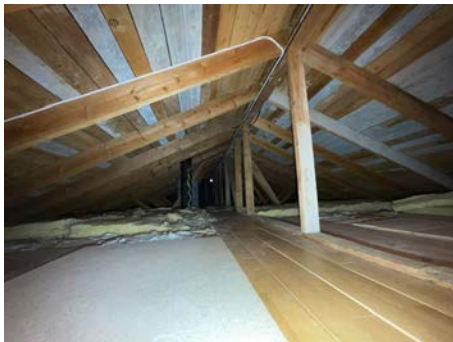
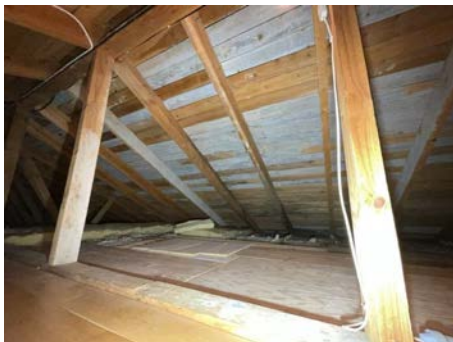
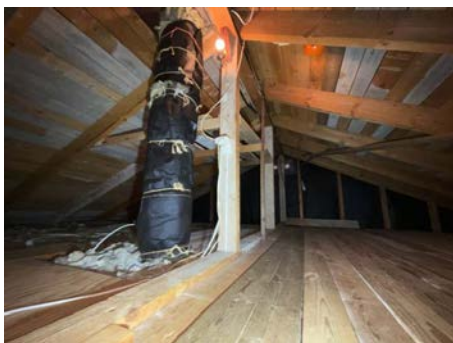
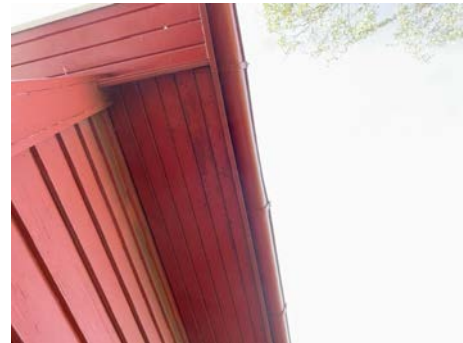
- Det er begrenset/dårlig ventilering av takkonstruksjonen.
- Det er påvist fuktskjolder/skader i takkonstruksjonen.

Det er registrert stedvis svertesopp og fuktermer på undertak.
Det er registrert lite lufting og svertesopp på gesimser.

Utsnitt takkonstruksjon.

Det må utføres ytterligere undersøkelser, konstruksjonsdeler med svertesopp og fuktmerker må skiftes.
Lufting må utbedres.

Husk at utskifting av takteking nærmer seg og det vil være et kostnadsestimat rundt dette, og det vil samtidig være naturlig å utbedre takkonstruksjon ved skifte av teking.

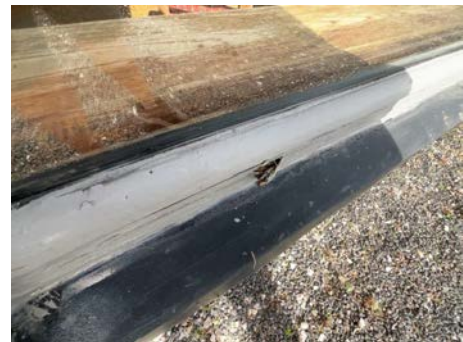
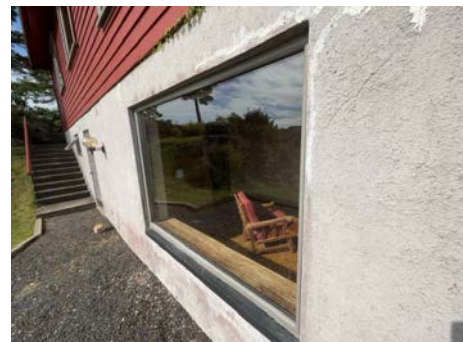
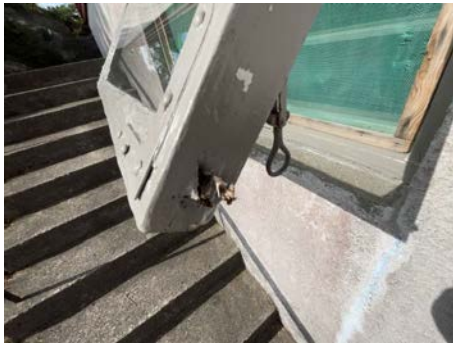
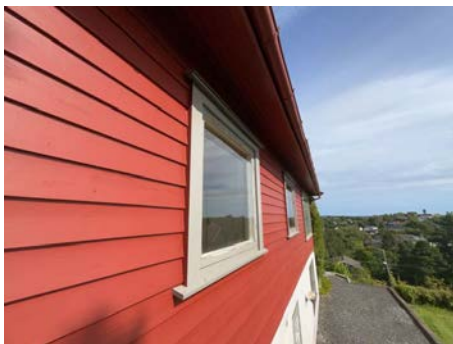
- Det er påvist vinduer med fukt/råteskader.

Det er registrert et vindu i stue med fuktmerker på overflater under.

Utsnitt vinduer.

- Vinduer med råteskader må erstattes med nye.

Med tank på alder og kvalitet er det naturlig og skifte vinduene i boligen.

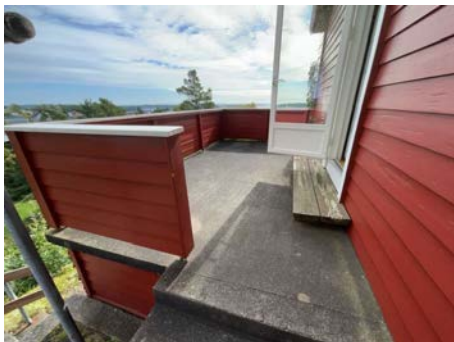
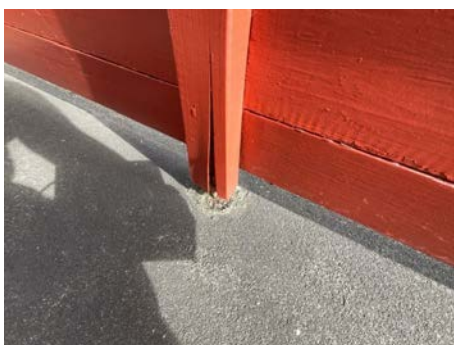
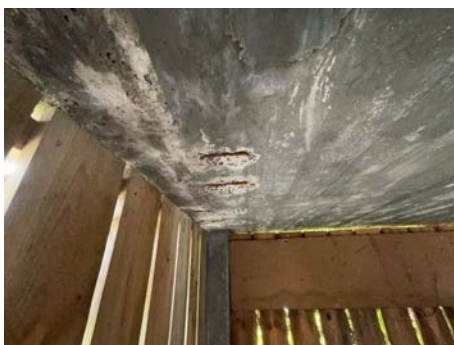
Det er registrert forvitring i betong og synlig armering som rustet.

Det er registrert sprekker i treverk til rekkverk.

Utsnitt terrasse.

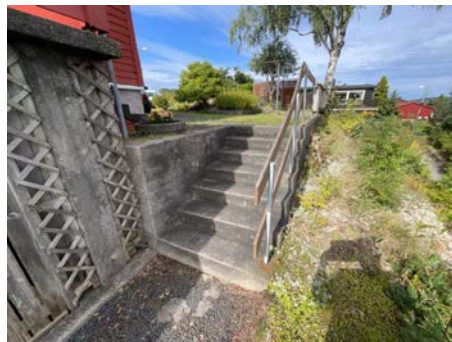
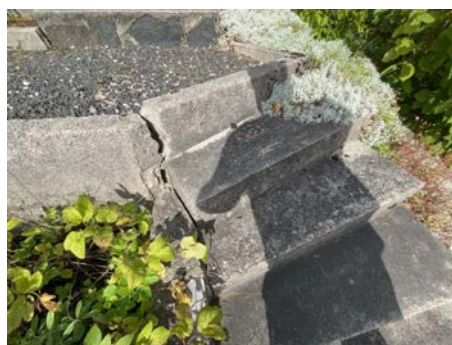
Utsnitt utvendige trapper.

Det er stedvis registrert sprekker og skader i utvendige trapper.

- Rekkverk må monteres for å lukke avviket.
