Storgaten 12

Farsund Sentrum

Befaringsdato: 09.08.2024

Rapportdato: 22.11.2024

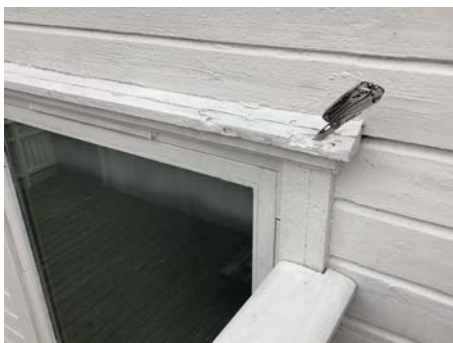
Vannbord bør skiftes

- Tiltak:
- Lokal utbedring må utføres.
- Det bør foretas tiltak for å bedre lufting av kledningen.

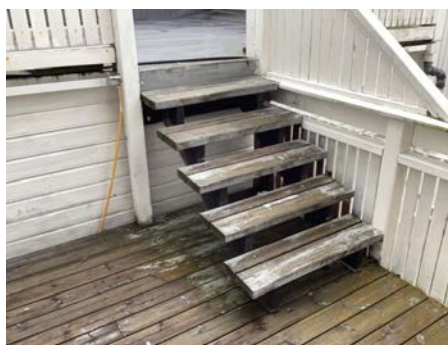
Rekkverk er lavere enn dagens krav

- Rekkverket er for lavt i forhold til dagens krav til rekkverkshøyder.
- Det er avvik:

Montere håndløper

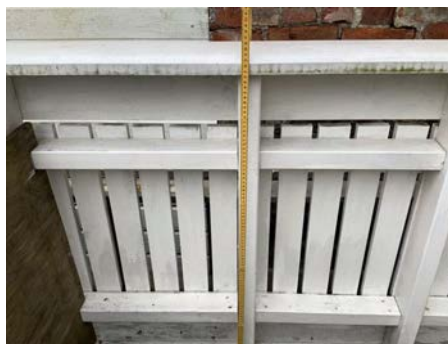
Rekkverk er lavere enn dagens krav

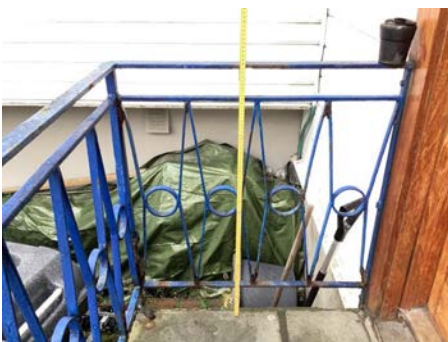
- Det er ikke krav om utbedring av rekkverkshøyder opp til dagens krav.
- Det er ikke krav om utbedring av åpninger i rekkverk til dagens forskriftskrav.

Rekkverk er lavere enn dagens krav. Åpninger i rekkverk er større enn dagens krav.

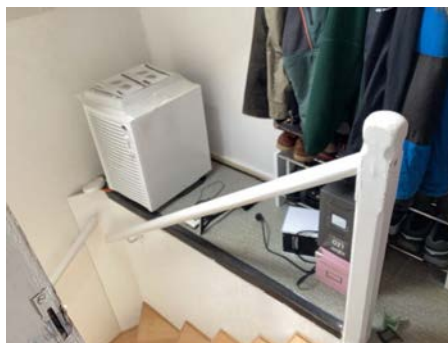
Det bør monteres rekkverk

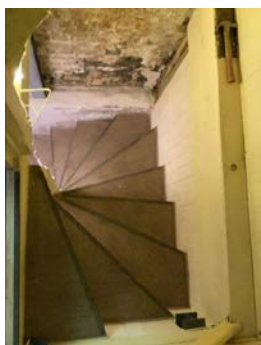
Trapp har ikke håndløper på vegg
